“Visto el informe emitido por el Servicio Técnico de Parques y Jardines en relación al apeo de un ejemplar de *Olmo (Ulmus pumila)* con nº de ID 17698 situado en la calle *Ildefonso Marañón Lavín (AP-179-16)*, que se ha realizado sin autorización previa por las causas que se especifican a continuación, a tenor de lo acordado por el Ayuntamiento Pleno, en sesión celebrada el día 15 de diciembre de 2005, tomo conocimiento del mencionado apeo. **LESIONES GRAVES:** El árbol presenta una oquedad de gran tamaño en la zona de la horquilla de separación de las ramas principales, puede observarse desde una abertura de unos 20 centímetros aunque el interior tiene 35 centímetros, esta zona puede suponer un punto de fractura y hacer que rompa y caiga la copa entera. **ESTADO GENERAL:** El ejemplar se encuentra en un parterre terrizo cercano a una calle peatonal transitada, ya que da acceso a garajes subterráneos, por lo que el posible impacto podría darse contra un peatón. El estado fisiológico asociado al vigor es medio, presentando una copa con vegetación pobre. Desde el punto de vista estructural, la oquedad ha debilitado la zona de anclaje de las ramas principales haciendo muy probable su

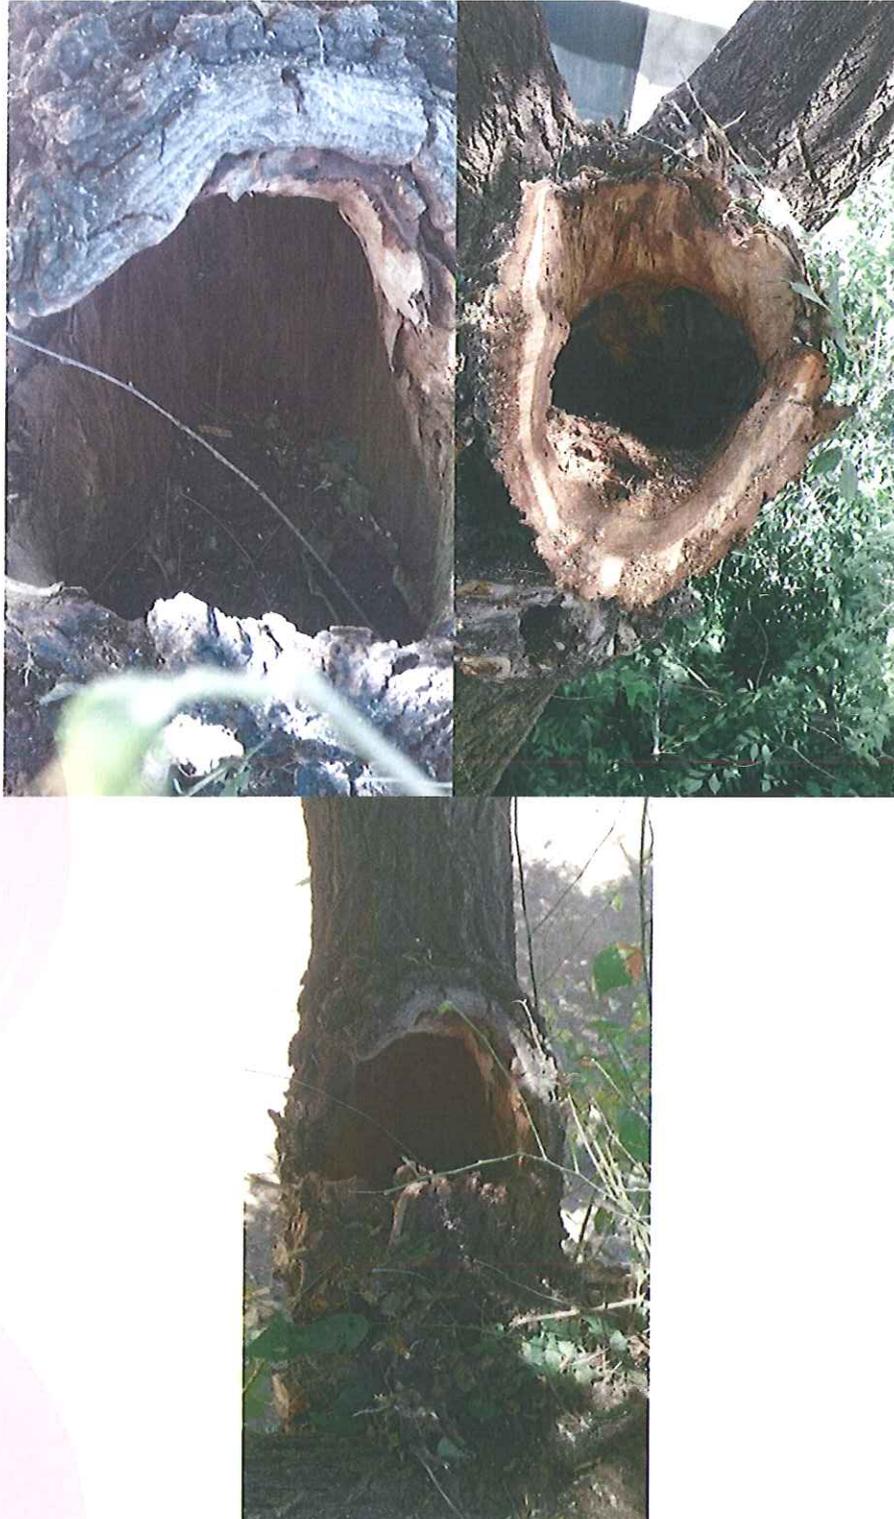
12. FOTOGRAFÍAS:

El árbol presenta una oquedad de gran tamaño en la zona de la horquilla de separación de las ramas principales, puede observarse desde una abertura de unos 20 centímetros aunque el interior tiene 35 centímetros, esta zona puede suponer un punto de fractura y hacer que rompa y caiga la copa entera.

Desde el punto de vista estructural, la oquedad ha debilitado la zona de anclaje de las ramas principales haciendo muy probable su rotura de manera inminente.

Por su situación en un parterre cercano a una calle peatonal que da acceso a un parking, y atendiendo a la clasificación de riesgo estudiada en la ficha de Evaluación Básica de Riesgo de Arbolado adjunta, se determina que el riesgo del ejemplar en el caso más desfavorable es alto, por lo que se procede al apeo del mismo.
