*“Visto el informe emitido por el Servicio Técnico de Parques y Jardines en relación al apeo de un ejemplar de Olmo (*Ulmus pumila*) con nº de ID 8790 situado en la calle Ildelfonso Marañón Lavín (AP-180-16), que se ha realizado sin autorización previa por las causas que se especifican a continuación, a tenor de lo acordado por el Ayuntamiento Pleno, en sesión celebrada el día 15 de diciembre de 2005, tomo conocimiento del mencionado apeo. **LESIONES GRAVES:** Este árbol presenta dos pudriciones de gran tamaño en la base de las dos ramas principales que forman la copa, una de ellas se adentra a una profundidad de 25 centímetros y puede suponer un punto de fractura, la segunda pudrición aunque menor está situada en un punto que también puede suponer la fractura de la otra rama primaria. **ESTADO GENERAL:** El ejemplar se encuentra en un alcorque de un acerado muy transitado, ya que está en las inmediaciones de una zona comercial y de bares, por lo que el posible impacto podría darse contra un peatón con alta probabilidad, o un vehículo aparcado. El estado fisiológico asociado al vigor es bueno, presentando una copa con vegetación uniforme. Desde el punto de vista estructural, el pes

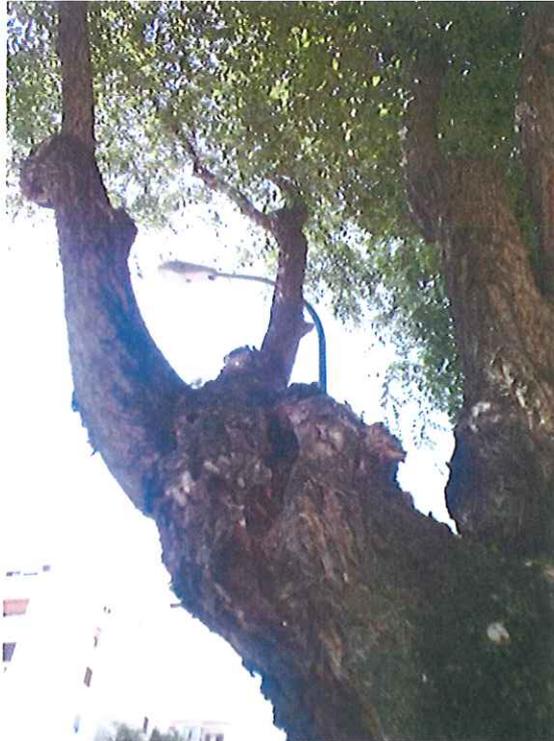
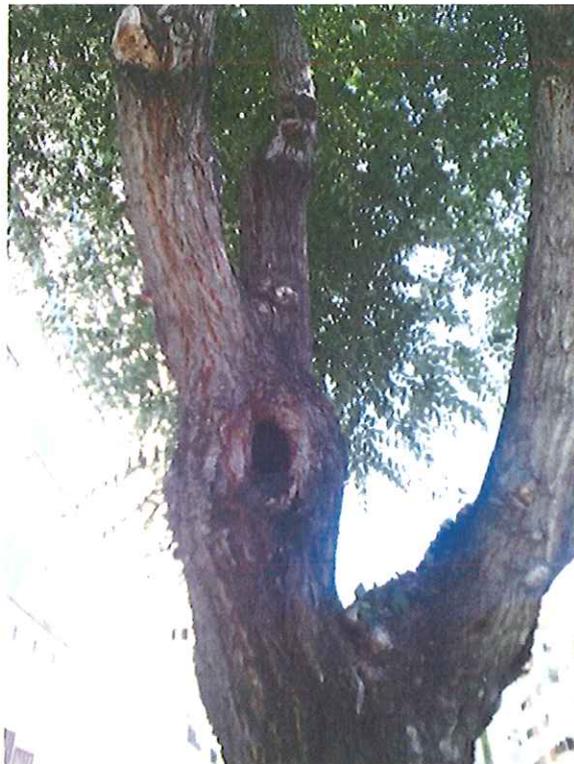
12. FOTOGRAFÍAS:

El árbol presenta dos pudriciones de gran tamaño en la base de las dos ramas primarias que forman la copa, una de ellas se adentra a una profundidad de 25 centímetros y puede suponer un punto de fractura, la segunda pudrición a aunque menor está situada en un punto que también puede suponer la fractura de la otra rama primaria.

El ejemplar se encuentra en un alcorque de un acerado muy transitado, ya que está en las inmediaciones de una zona comercial y de bares, por lo que el posible impacto podría darse contra un peatón con alta probabilidad, o un vehículo aparcado.

Desde el punto de vista estructural, el peso de la copa puede hacer muy probable su rotura.

Por su situación en un acerado en las inmediaciones de una zona comercial, y atendiendo a la clasificación de riesgo estudiada en la ficha de Evaluación Básica de Riesgo de Arbolado adjunta, se determina que el riesgo del ejemplar en el caso más desfavorable es extremo, por lo que se procede al apeo de este.

Propuestas y/o consejos Se realiza el apeo del ejemplar por el riesgo extremo e inminente de rotura de ramas primarias a causa de dos pudriciones.
