Expediente 1/2017

AP-157-17
MSB

FICHA DE APEO DE ARBOLADO VIARIO 157-17) PARTE 2ª

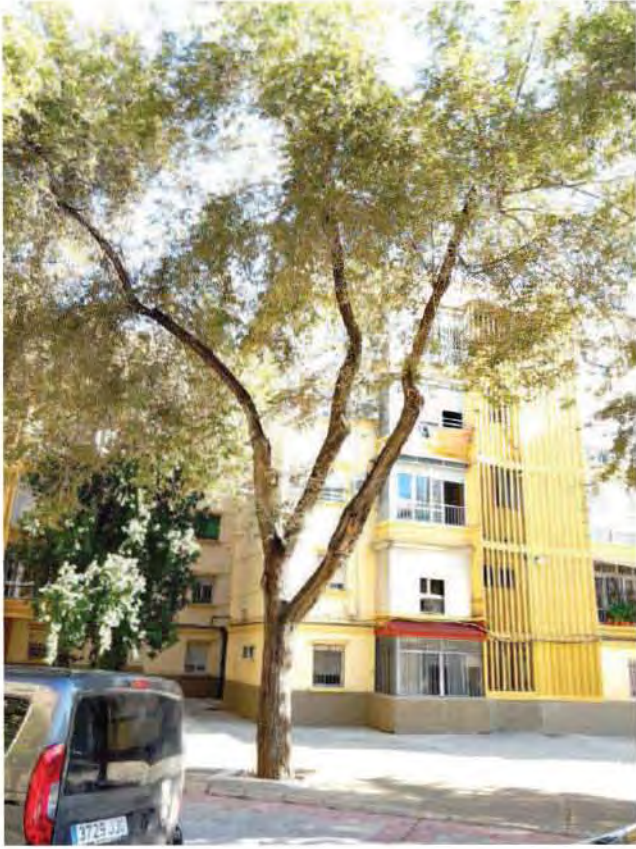
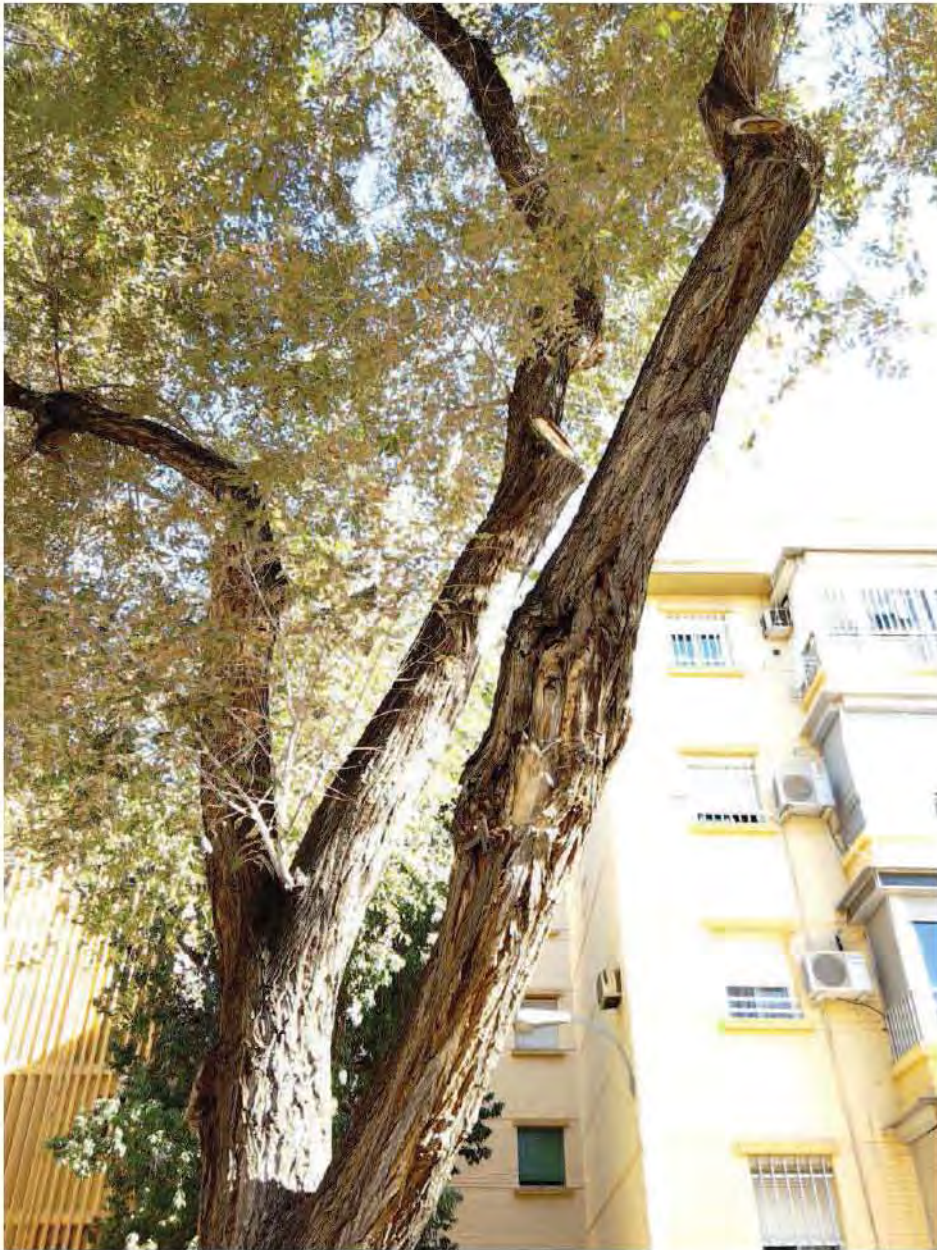
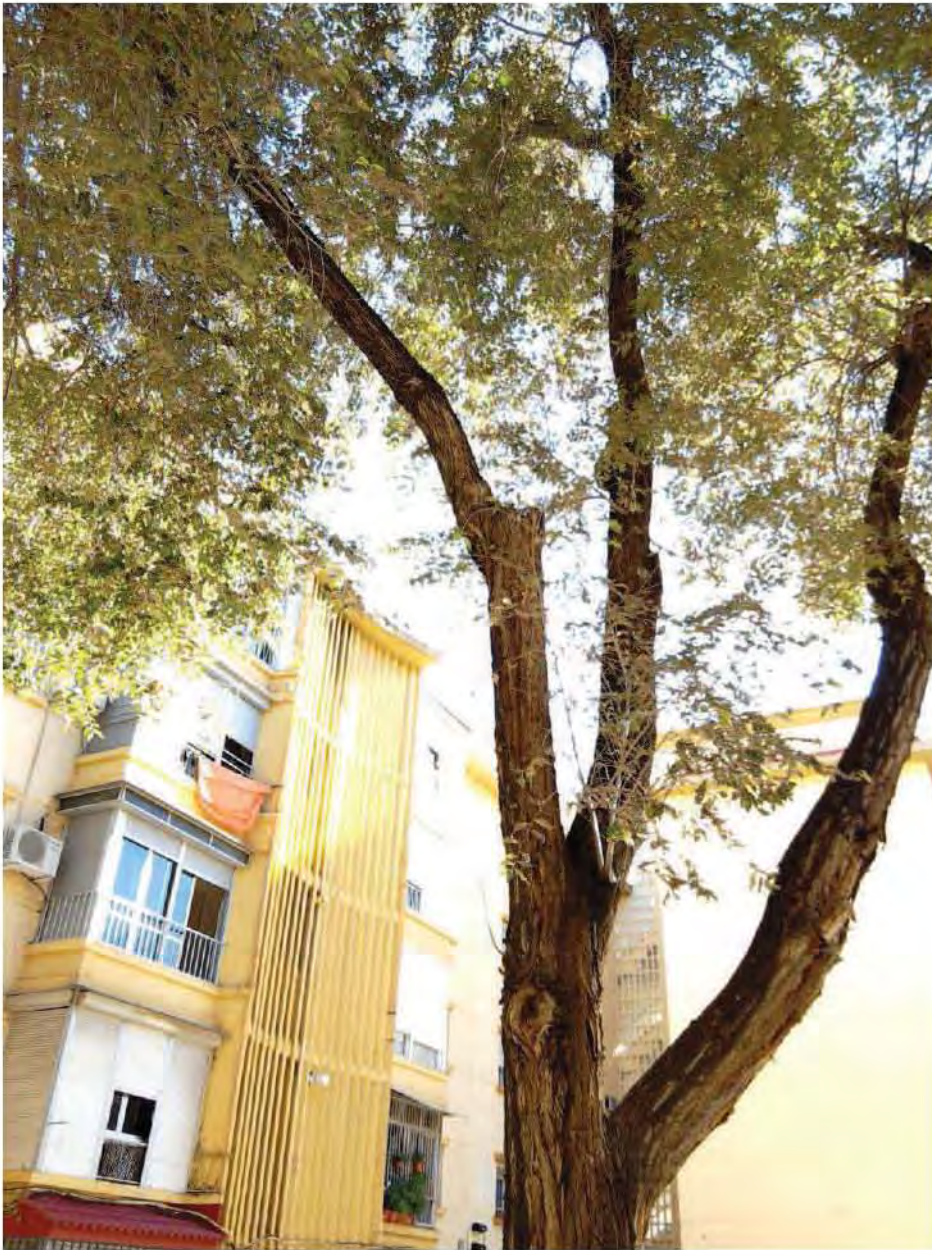
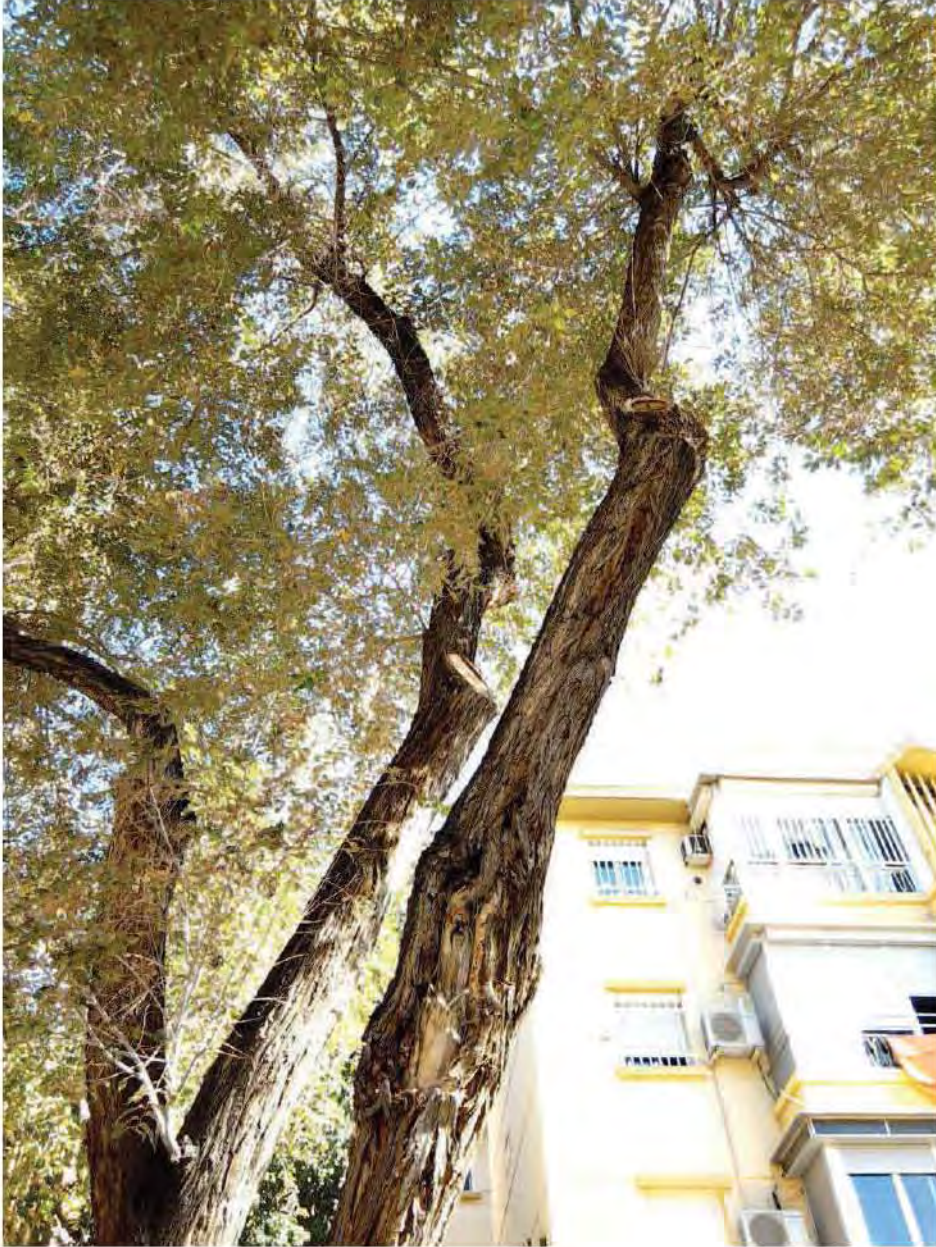
"Visto el informe emitido por el Servicio Técnico de Parques y Jardines en relación al apeo de **un ejemplar de Olmo (Ulmus sp) con nº de ID 13 situado en la calle Nuestro Padre Jesús Cautivo (AP-157-17)**, que se ha realizado sin autorización previa por las causas que se especifican a continuación, a tenor de lo acordado por el Ayuntamiento Pleno, en sesión celebrada el día 15 de diciembre de 2005, tomo conocimiento del mencionado apeo. **LESIONES GRAVES:** Gravemente dañado por pudrición en una de las ramas principales, ataque de galeruca y termitas. Historial de numerosas ramas rota y codominancia en las segundas ramas. **ESTADO GENERAL:** Su estado general es desfoliado por ataque de galeruca. **OBSERVACIONES:** En este ejemplar se observa muy dañada una de las ramas principales, al suprimir ésta el árbol quedará desequilibrado y muy vulnerable. Ha sufrido rotura de varias ramas y, debido al ataque de galeruca y termitas, representa un grave peligro para la seguridad de los peatones".

1. **FECHA:** 07-07-17
2. **SITUACIÓN:** Calle Nuestro Padre Jesús Cautivo **DISTRITO:** Sur
3. **ESPECIE:** *Ulmus sp.* **Nº ID:** 13
4. **P.C. (c.m):** 139 cm **ALTURA (m):** 11 **ALCORQUE (m):** cuadrado 1mx1m
5. **LATITUD DE ACERADO:** sobre acerado
6. **LESIONES GRAVES:** Gravemente dañado por pudrición en una de las ramas principales, ataque de galeruca y termitas. Historial de numerosas ramas rota y codominancia en las segundas ramas.
7. **ESTADO GENERAL:** Su estado general es desfoliado por ataque de galeruca.
8. **OBSERVACIONES:** En este ejemplar se observa muy dañada una de las ramas principales, al suprimir ésta el árbol quedará desequilibrado y muy vulnerable. Ha sufrido rotura de varias ramas y, debido al ataque de galeruca y termitas, representa un grave peligro para la seguridad de los peatones.
.
9. **FOTOGRAFÍAS:**
