Expediente 1/2017

AP-160-17  
CAF

## FICHA DE APEO DE ARBOLADO VIARIO ( 160-17) PARTE 2ª

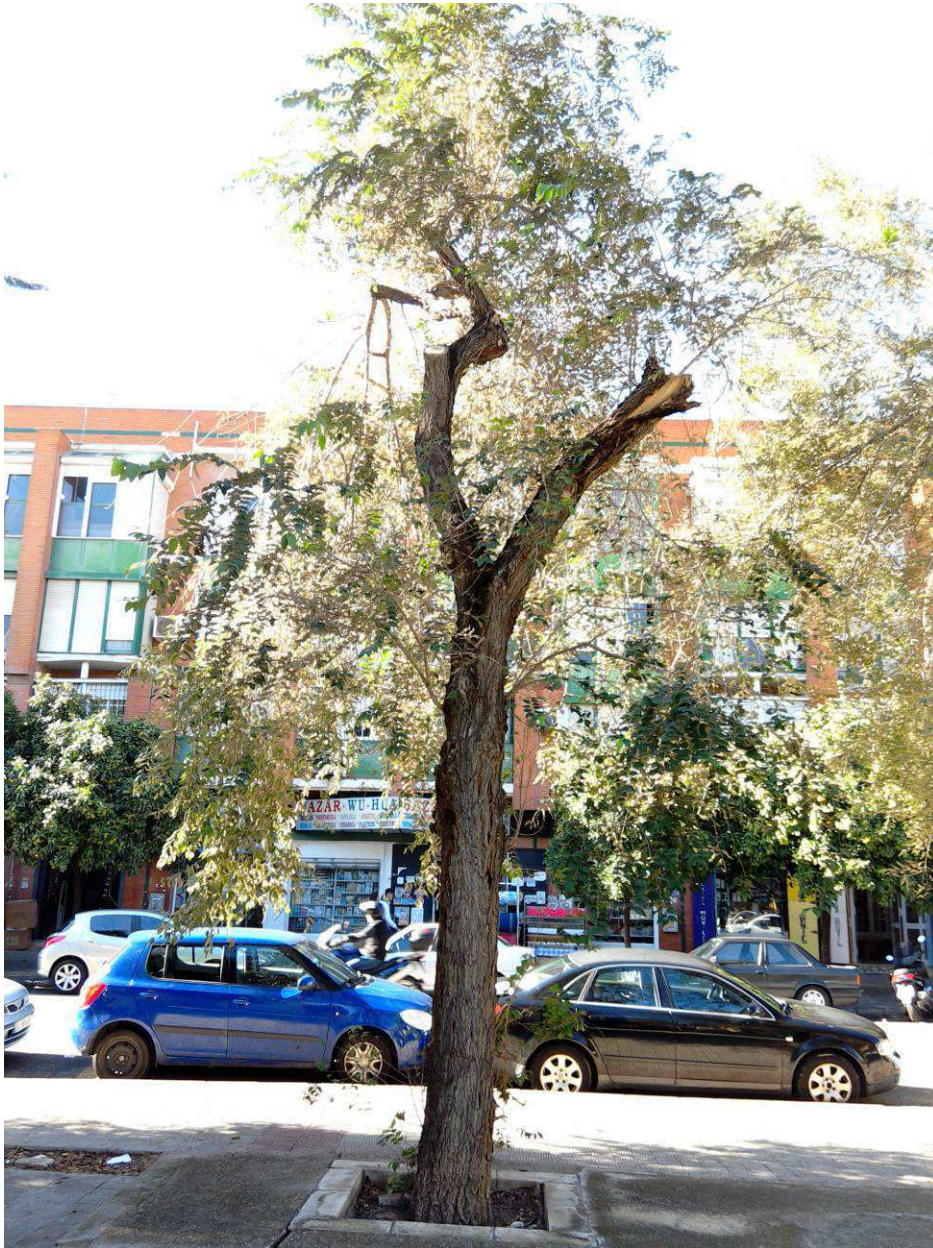
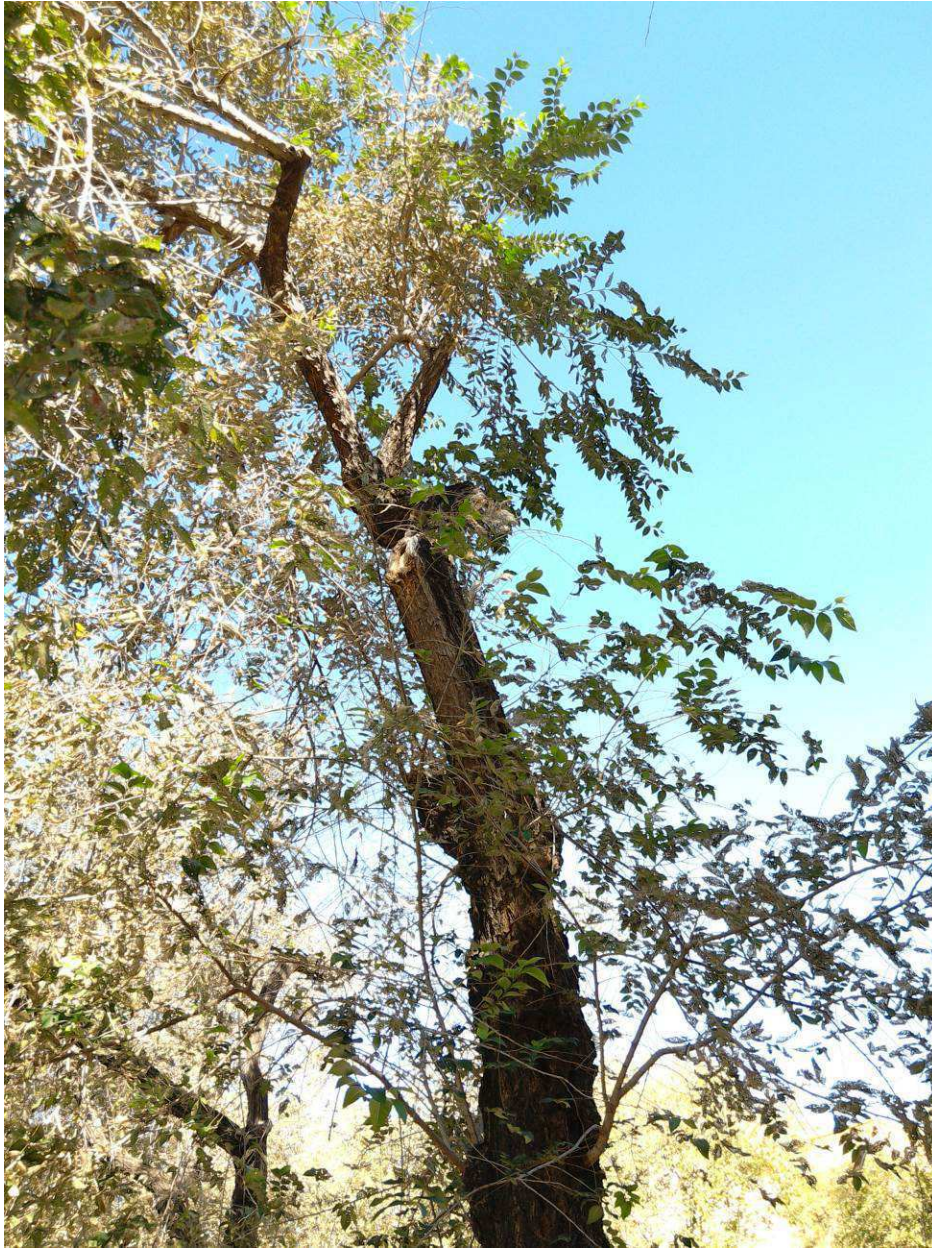
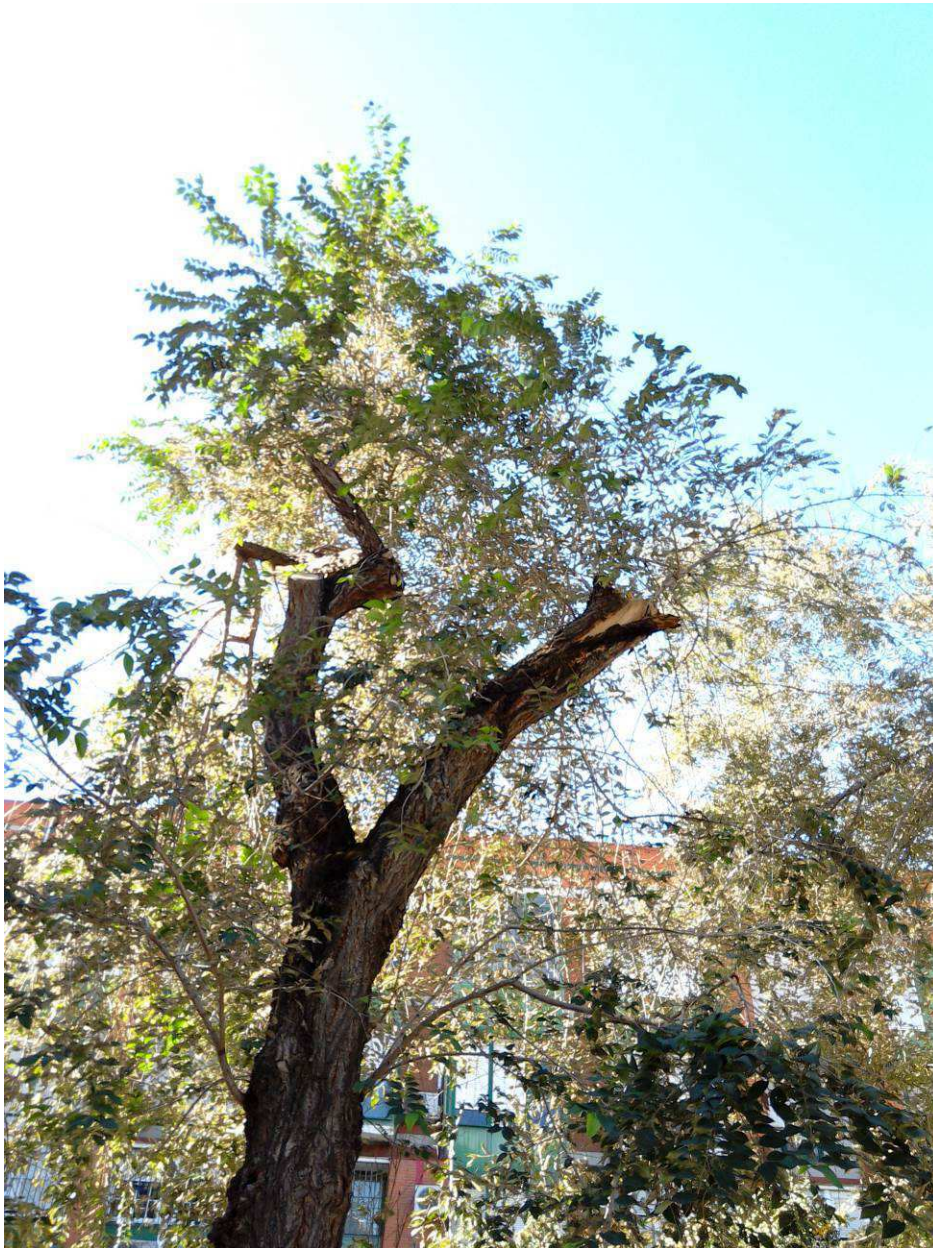
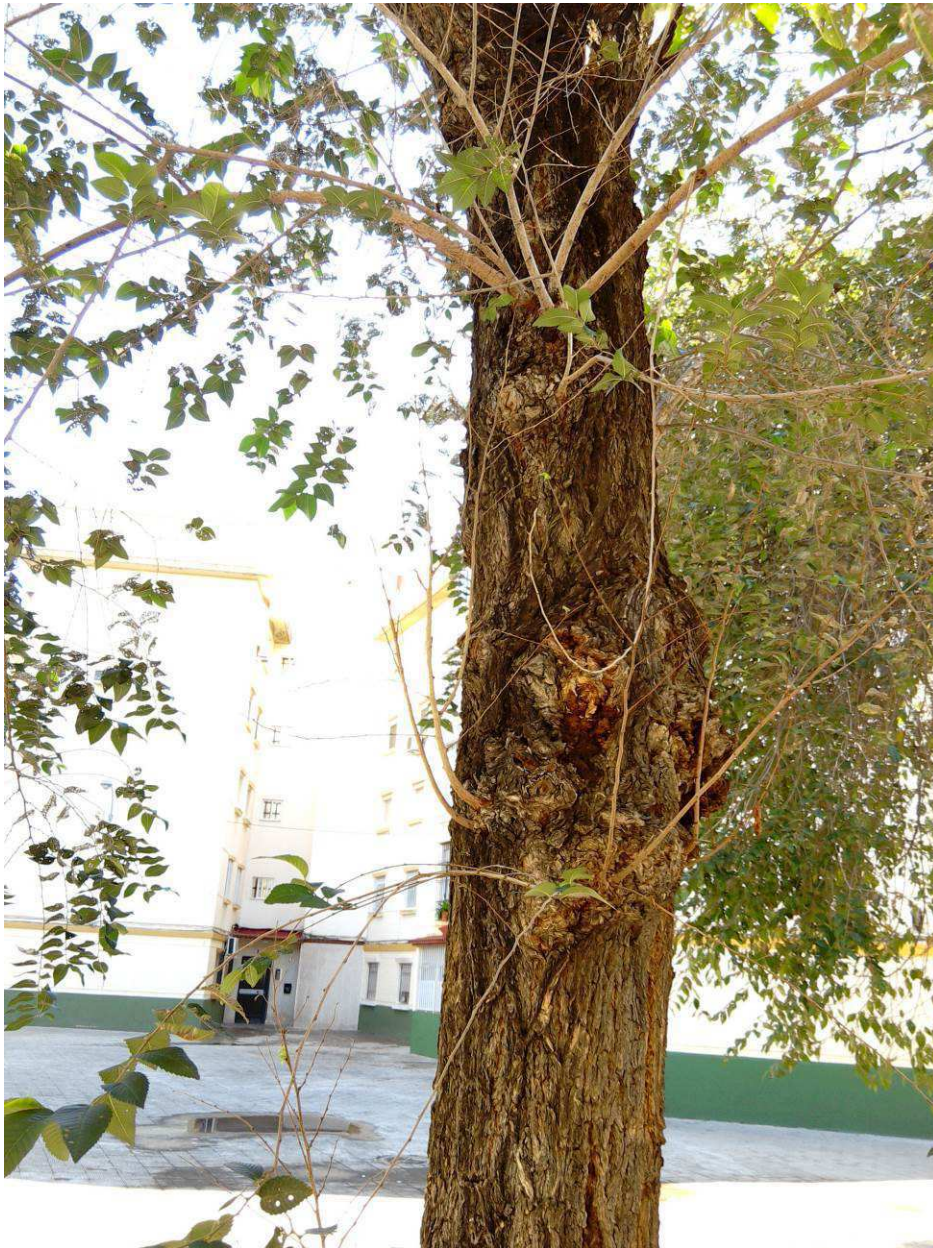
1. **FECHA:** 07-07-17
2. **SITUACIÓN:** Calle Nuestro Padre Jesús Cautivo      **DISTRITO:** Sur
3. **ESPECIE:** *Ulmus sp.*      **Nº ID:** 392
4. **P.C. (c.m):** 108 cm    **ALTURA (m):** 9    **ALCORQUE (m):** cuadrado 1mx1m
5. **LATITUD DE ACERADO:**      más de 6 metros
6. **LESIONES GRAVES:** Gravemente dañado por pudrición en la cruz, ramas de gran tamaño rotas con desgarro, ataque de termitas y galeruca.
7. **ESTADO GENERAL:** Su estado general es desfoliado por ataque de galeruca.
8. **OBSERVACIONES:** En este olmo observamos un grave peligro de caída provocado por la pudrición que se extiende desde la cruz, circunstancia que se complica por la codominancia entre las dos ramas principales. Ha sufrido numerosas caídas de ramas rotas con desgarro por lo que es un ejemplar muy debilitado y vulnerable que ya presenta ataque de termitas y galeruca.  
.
9. **FOTOGRAFÍAS:**
