**FICHA DE APEO DE ARBOLADO VIARIO (AP-146/16) PARTE 2ª**

1. **FECHA:** 15-06-16
2. **SITUACIÓN:** Parque Amate                      Distrito: Cerro-Amate
3. **Nª ID INVENTARIO:**            3659
4. **ESPECIE:** *Catalpa bignonioides*
5. **P.C. (c.m): 75    ALTURA (m): 5**
6. **ALCORQUE (m):** en parterre
7. **LATITUD DE ACERADO(m):**
8. **LESIONES GRAVES:**

**Formulario de Evaluación Básica de Riesgo de Arbolado**

Dirección/localización árbol: Parque de Amate ID. Árbol 3659 Hoja 1 de 3

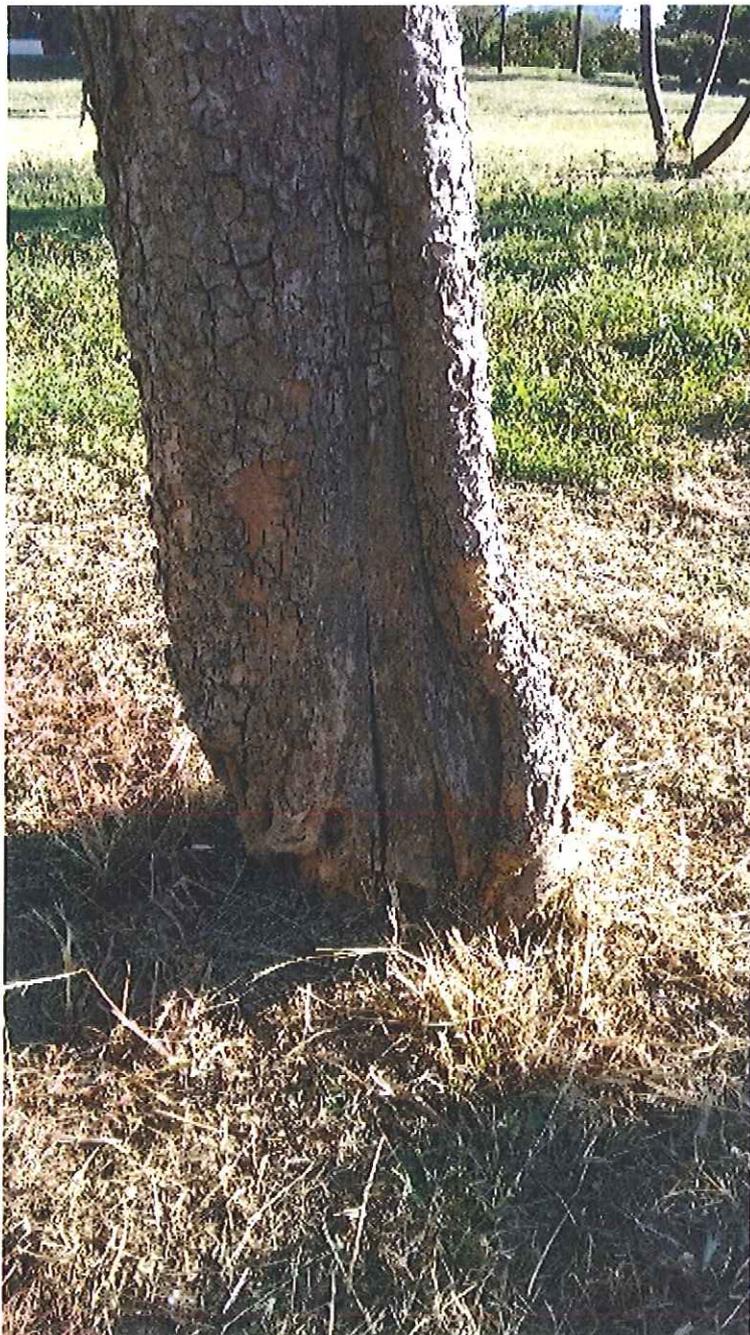
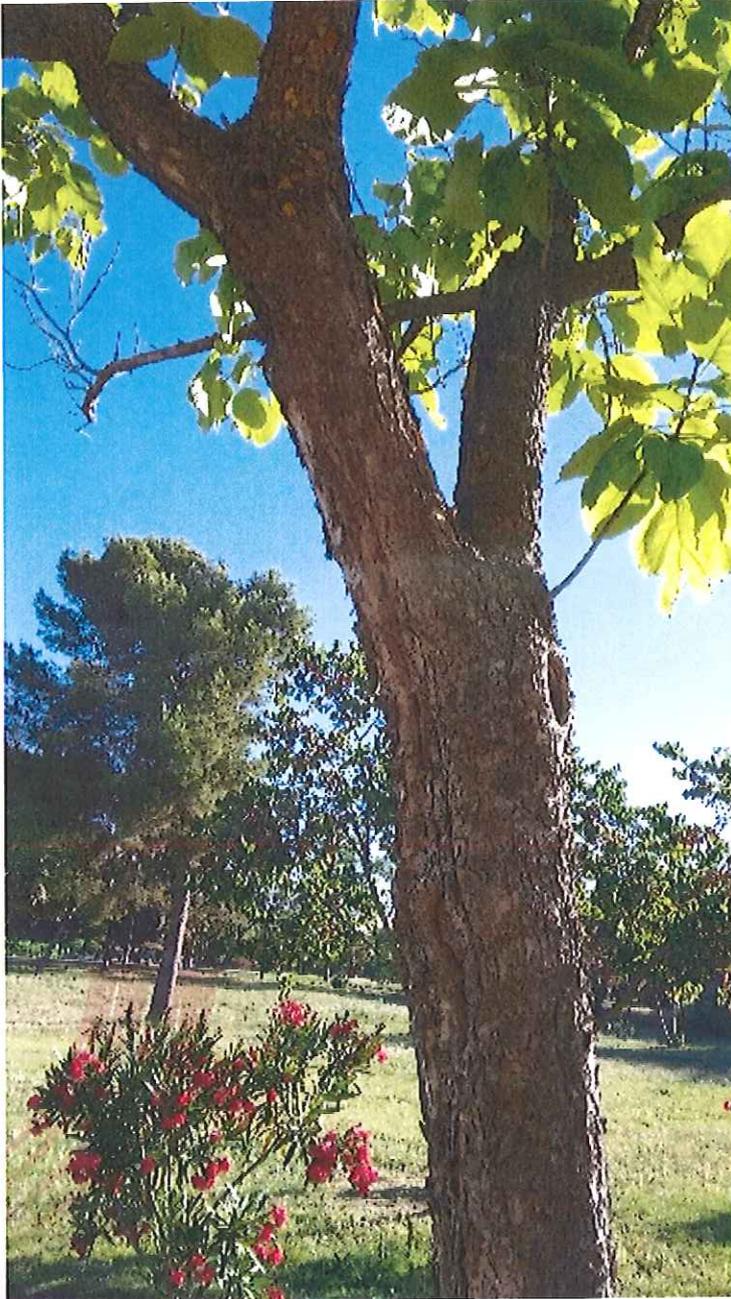
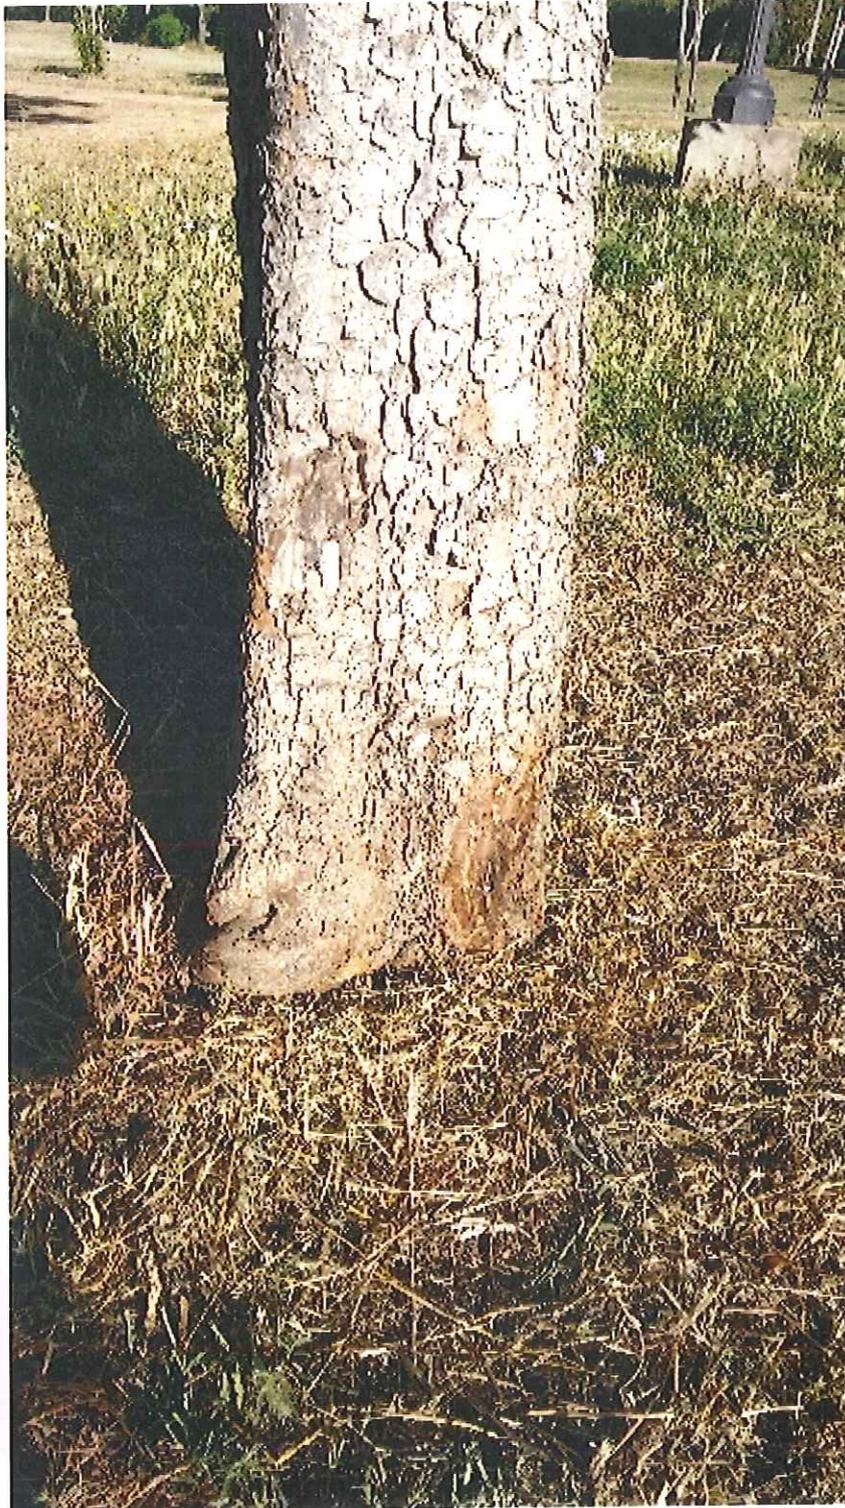
**FOTOGRAFÍAS:**

El ejemplar es una Catalpa que presenta una copa muy reducida de su original por haber ido recibiendo cada vez menos flujo de savia a consecuencia de la progresiva descomposición a nivel del cuello del árbol, presentando ramas secas en plena votación primaveral.

Muy numerosas ramillas de diam. inferior a 10 cm. se han ido secando e incluso cayendo en número superior a 20, en los últimos tres años.

El estado fisiológico asociado al vigor es bajo, presentando una copa mucho menor en relación a la descomposición mencionada de gran parte de los tejidos vasculares del tronco.

Desde el punto de vista biomecánico el avance de la descomposición de la madera del cuello y de la base del tronco puede hacer que en estos puntos se produzcan varias fracturas por lo que podría producirse la caída del árbol completo.

Por ser el vigor de este árbol bajo en época de foliación, tiene una probabilidad de caída inminente de algunas o todas sus ramas estructurales debido a la suma de las dos circunstancias.

10. **OBSERVACIONES:** por la situación de cercanía al camino que bordea y la frecuencia de paso de usuarios del Parque por este camino y la alta probabilidad de desequilibrio y fractura del árbol a nivel del cuello que puede caer de forma inminente, no es viable el trasplante o cualquier otro tipo de medida que no sea su eliminación.
