"ÚNICO.- Autorizar el apeo de un ejemplar de Olmo (*Ulmus pumila*) con id nº 2647, situado en la calle Gema (AP-148-2016). **LESIONES GRAVES:** Se detecta podredumbre importante en la cruz a la altura de los puntos de unión de las ramas principales. Aparecen lesiones en el tronco y pudriciones en las ramas principales. Esto provoca una importante inestabilidad de la parte aérea que puede caer sobre el acerado impactando con peatones y vehículos. **ESTADO GENERAL:** El estado fisiológico es medio. El ejemplar supone un riesgo para peatones y vehículos. La copa presenta un tamaño y compensación media con respecto al tronco. **OBSERVACIONES:** Por el progresivo deterioro del ejemplar, por la precariedad de la estructura principal, y atendiendo a la clasificación de riesgo estudiada en la ficha de Evaluación Básica de Riesgo de Arbolado adjunta, se determina que el riesgo del ejemplar en el caso más desfavorable es alto, por lo que no existiendo otras medidas correctoras posibles se recomienda el apeo del ejemplar".

FICHA DE APEO DE ARBOLADO VIARIO (AP-148-16) PARTE 2ª

Cliente: Ayuntamiento de Sevilla. Servicio de Parques y Jardines. Fecha: 16-jun-16 Hora: 12:30
 Dirección/localizaci

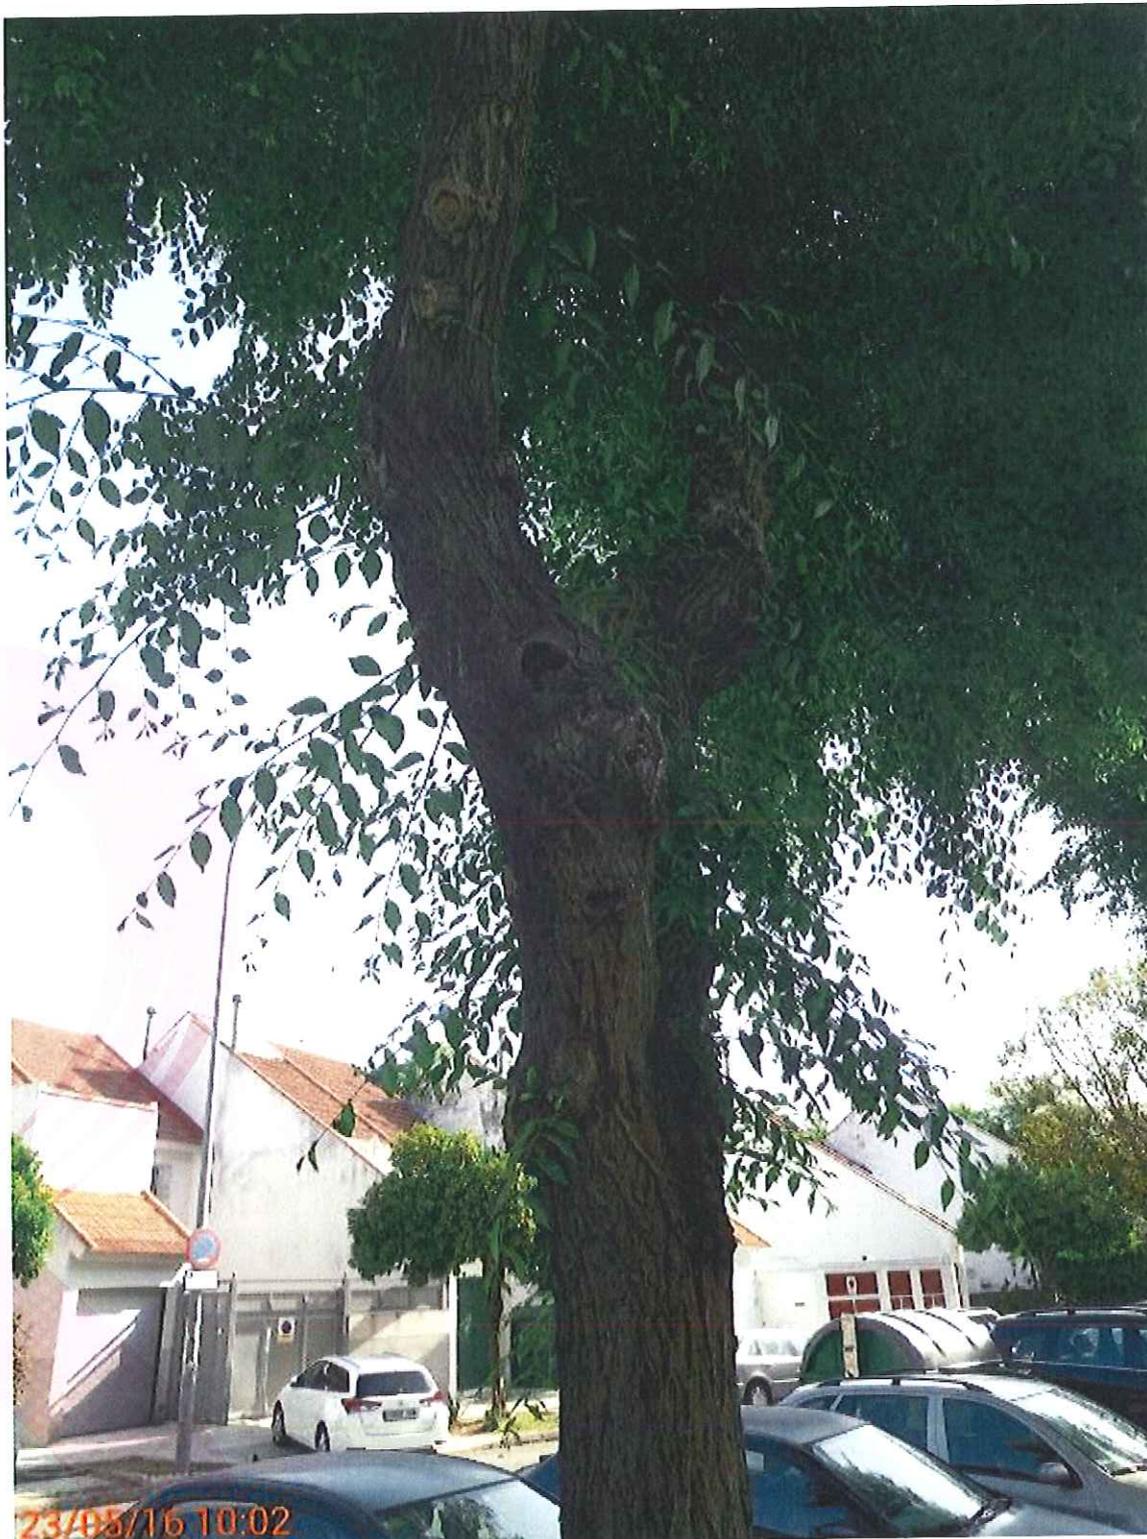
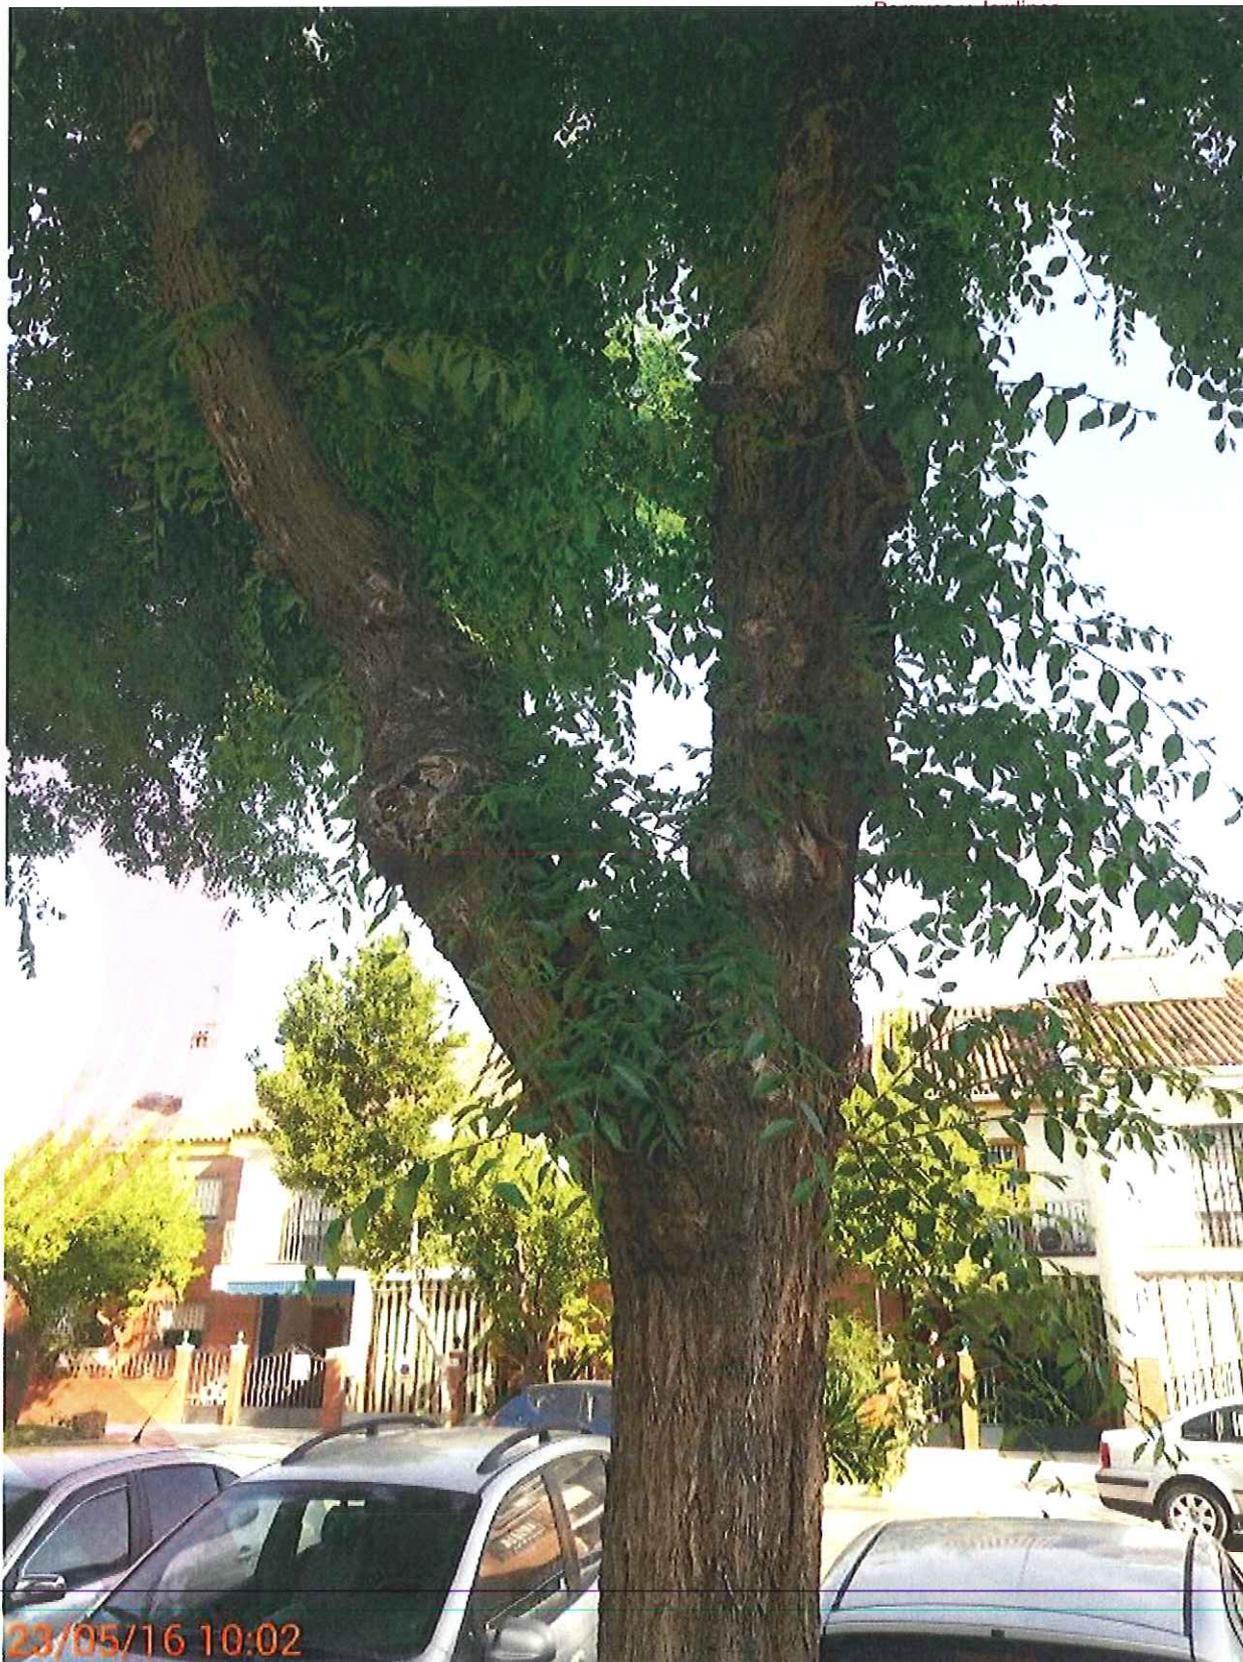
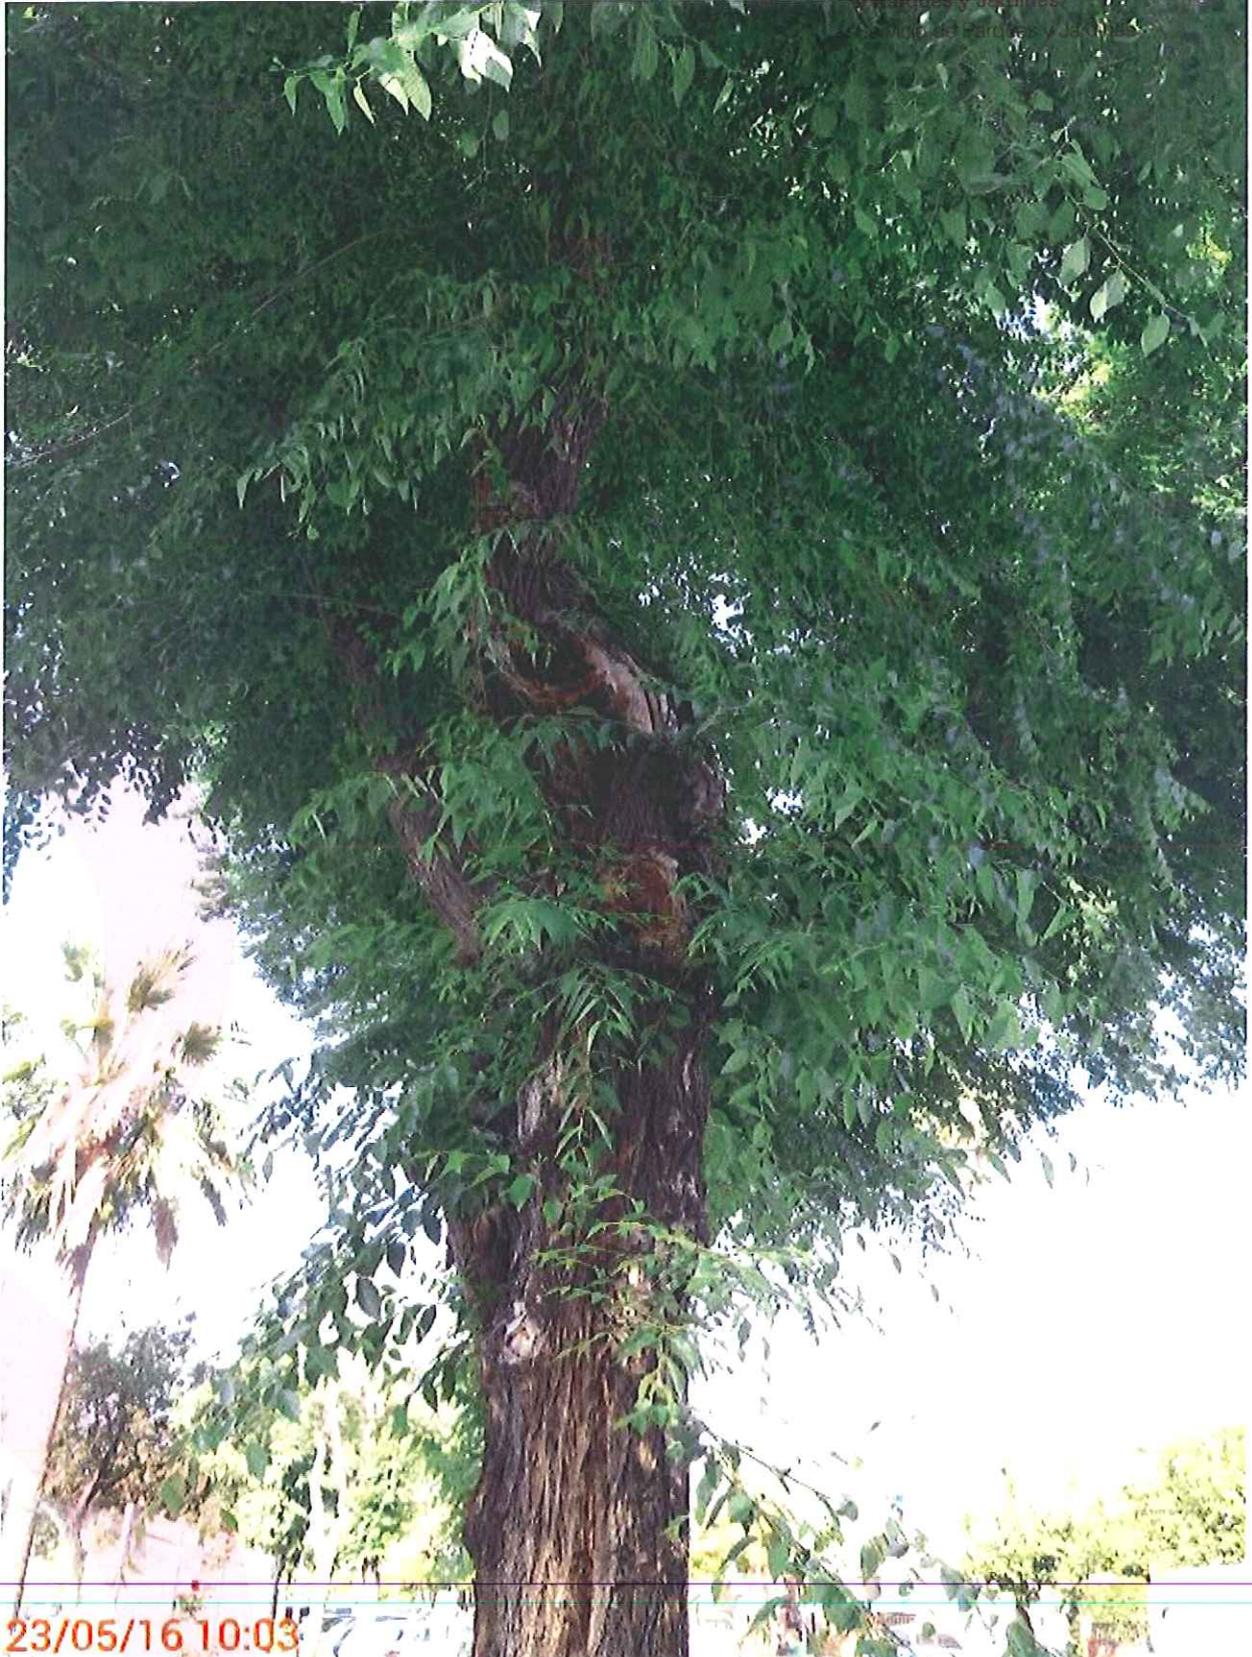
Se detecta podredumbre importante en la cruz a la altura de los puntos de unión de las ramas principales. Aparecen lesiones en el tronco y pudriciones en las ramas principales. Esto provoca una importante inestabilidad de la parte aérea que puede caer sobre el acerado impactando con peatones y vehículos.

El estado fisiológico es medio. El ejemplar supone un riesgo para peatones y vehículos. La copa presenta un tamaño y compensación media con respecto al tronco.

Por el progresivo deterioro del ejemplar, por la precariedad de la estructura principal, y atendiendo a la clasificación de riesgo estudiada en la ficha de Evaluación Básica de Riesgo de Arbolado adjunta, se determina que el riesgo del ejemplar en el caso más desfavorable es alto, por lo que no existiendo otras medidas correctoras posibles se recomienda el apeo del mismo.
