**"ÚNICO.-** Autorizar el apeo de un ejemplar de Olmo (*Ulmus pumila*) con id nº 2651, situado en la calle Gema (AP-150-2016). **LESIONES GRAVES:** Se detecta podredumbres y exudaciones en el tronco y en la cruz. Esto provoca inestabilidad de la parte aérea que puede caer sobre el acerado impactando con peatones y vehículos. **ESTADO GENERAL:** El estado fisiológico es medio. El ejemplar supone un riesgo para peatones y vehículos. La copa presenta un tamaño y compensación media con respecto al tronco. **OBSERVACIONES:** Por el progresivo deterioro del ejemplar, por la precariedad de la estructura principal, y atendiendo a la clasificación de riesgo estudiada en la ficha de Evaluación Básica de Riesgo de Arbolado adjunta, se determina que el riesgo del ejemplar en el caso más desfavorable es alto, por lo que no existiendo otras medidas correctoras posibles se recomienda el apeo del ejemplar".

**FICHA DE APEO DE ARBOLADO VIARIO (AP-150-16) PARTE 2ª**

1. **FECHA:** 17 Junio 2016
2. **SITUACIÓN:** calle Gema.
3. **Distrito:** Sevilla Este
4. **ESPECIE:** *Ulmus pumila*
5. **P.C. (c.m):** 121
6. **ALTURA (m):** 9
7. **ALCORQUE (m):** corrido
8. **LATITUD DE ACERADO(m):** 4
9. **LESION

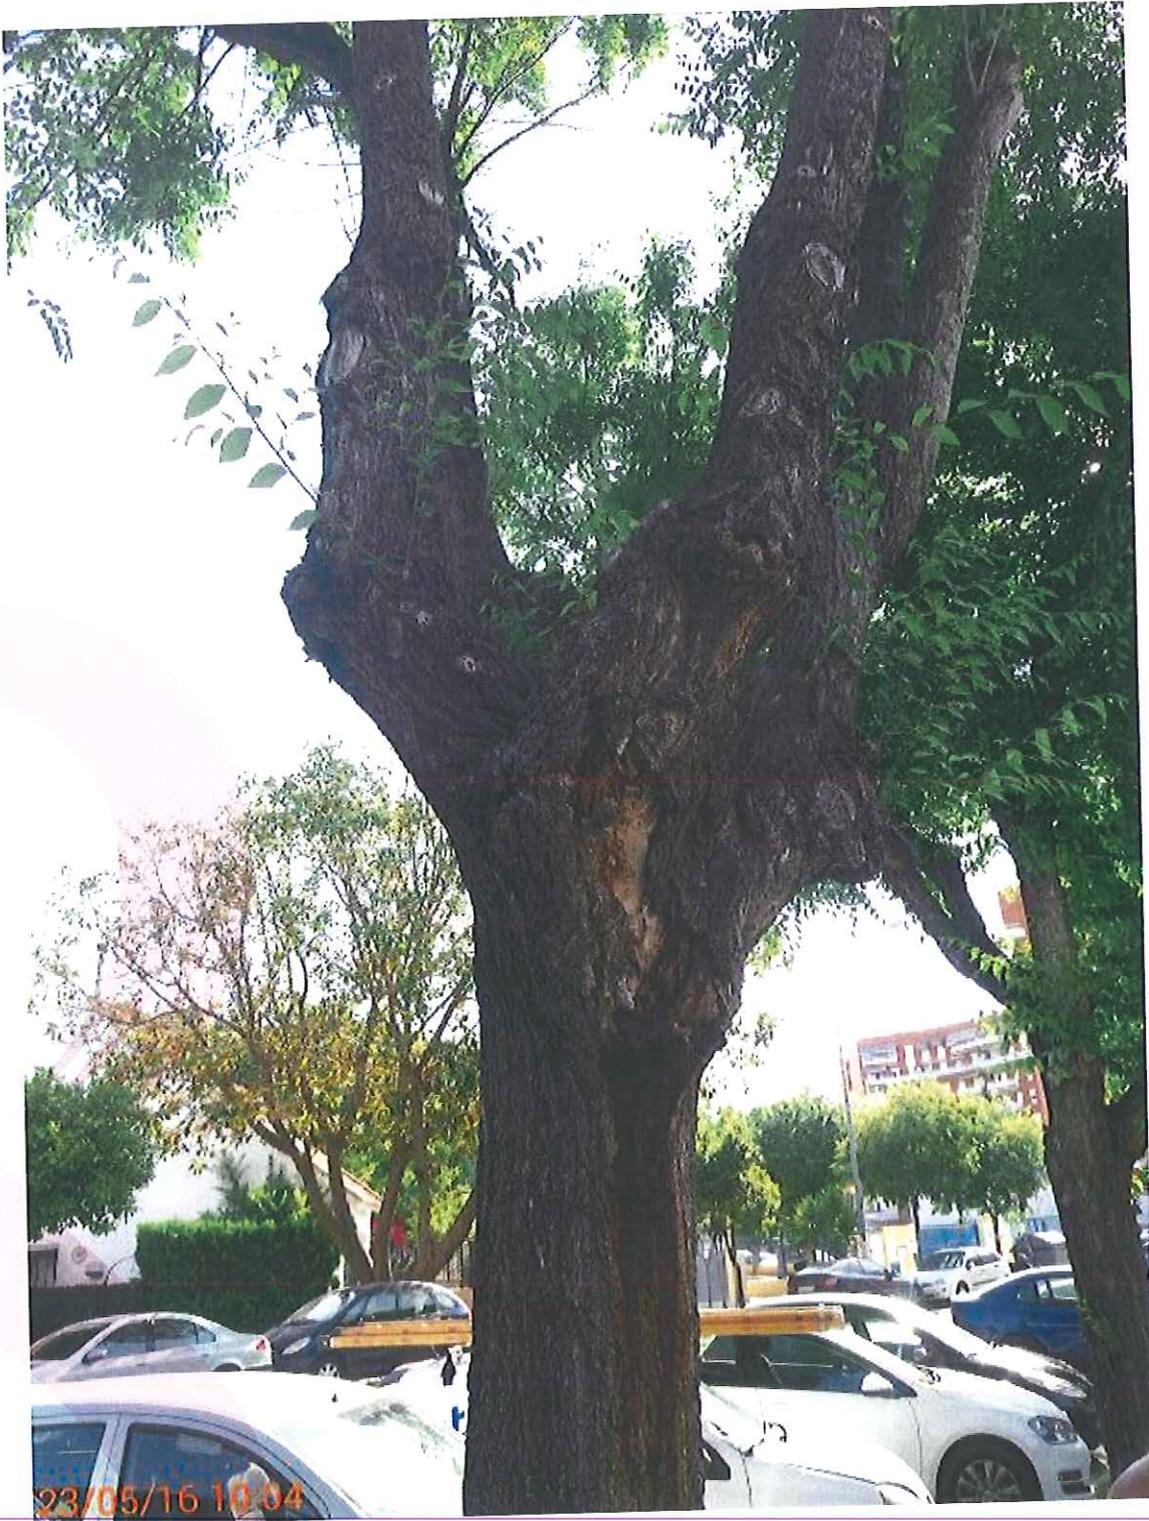
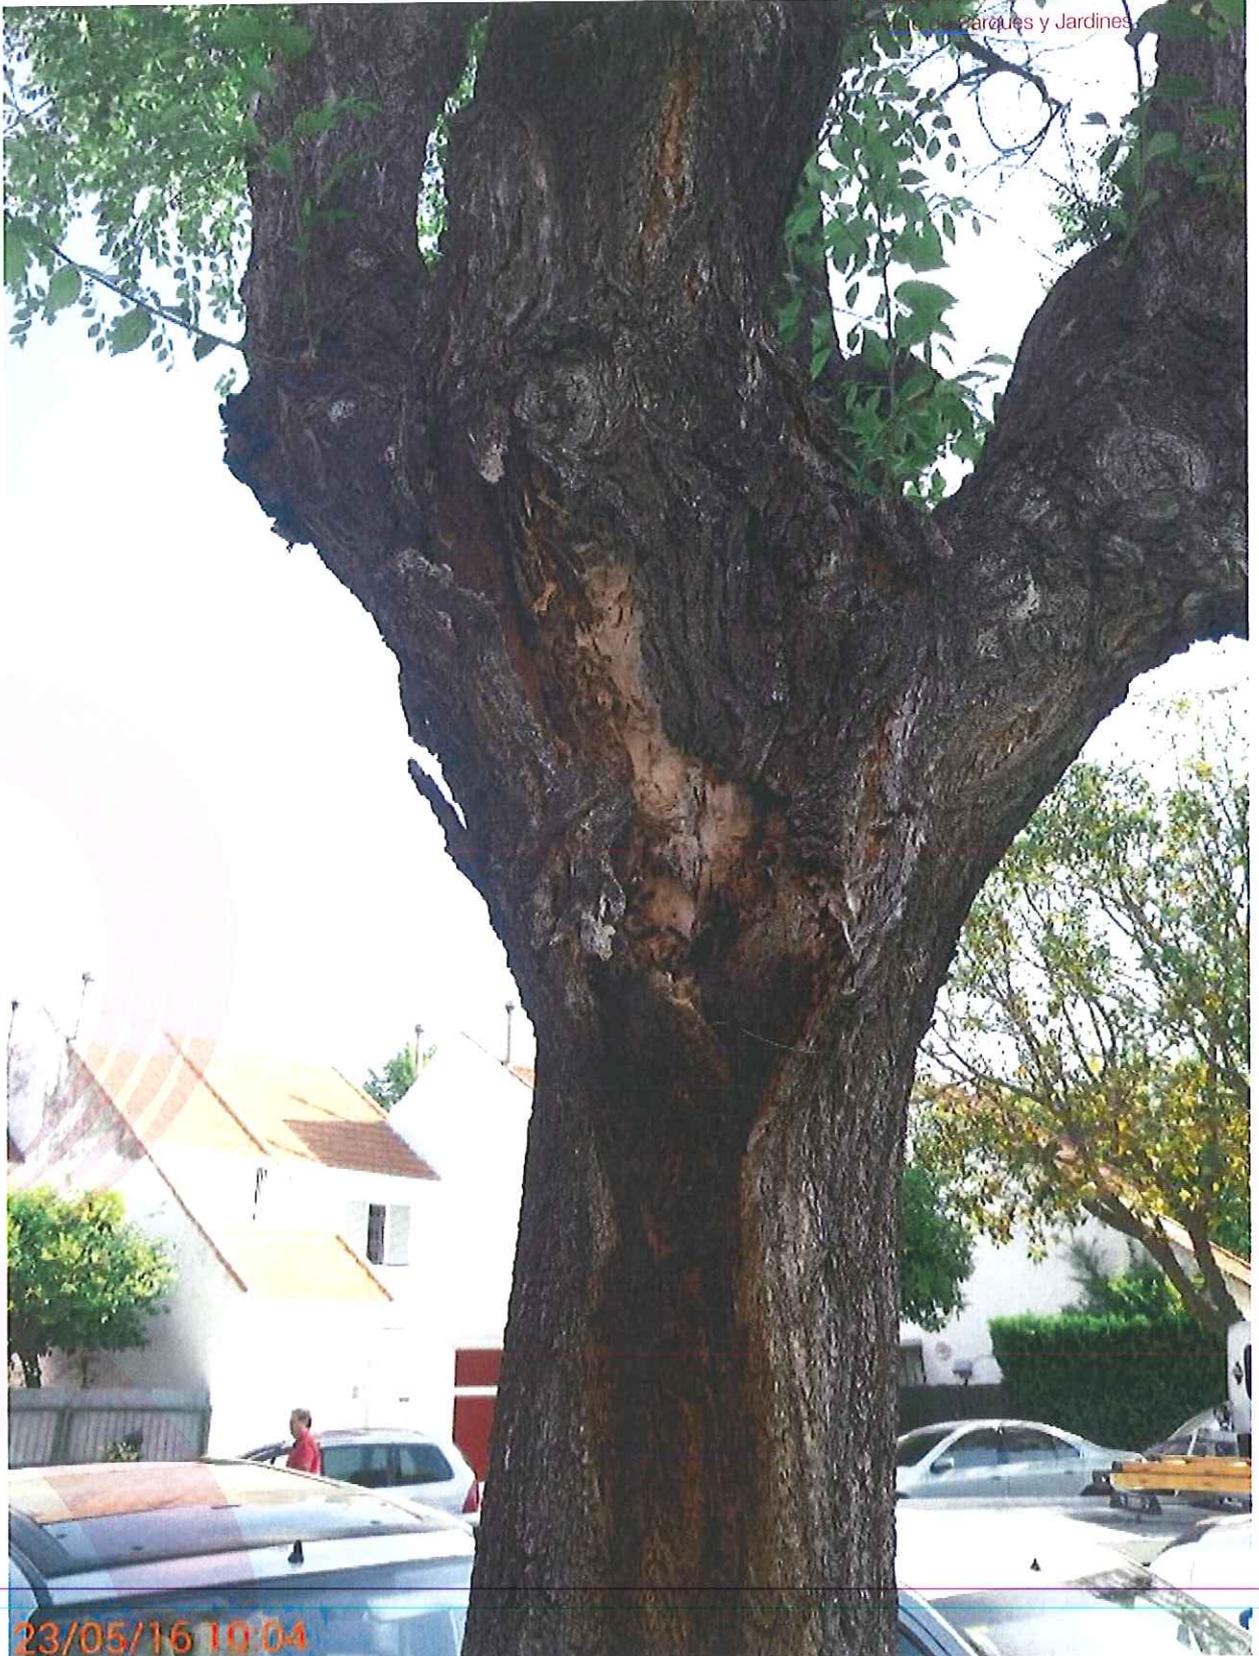
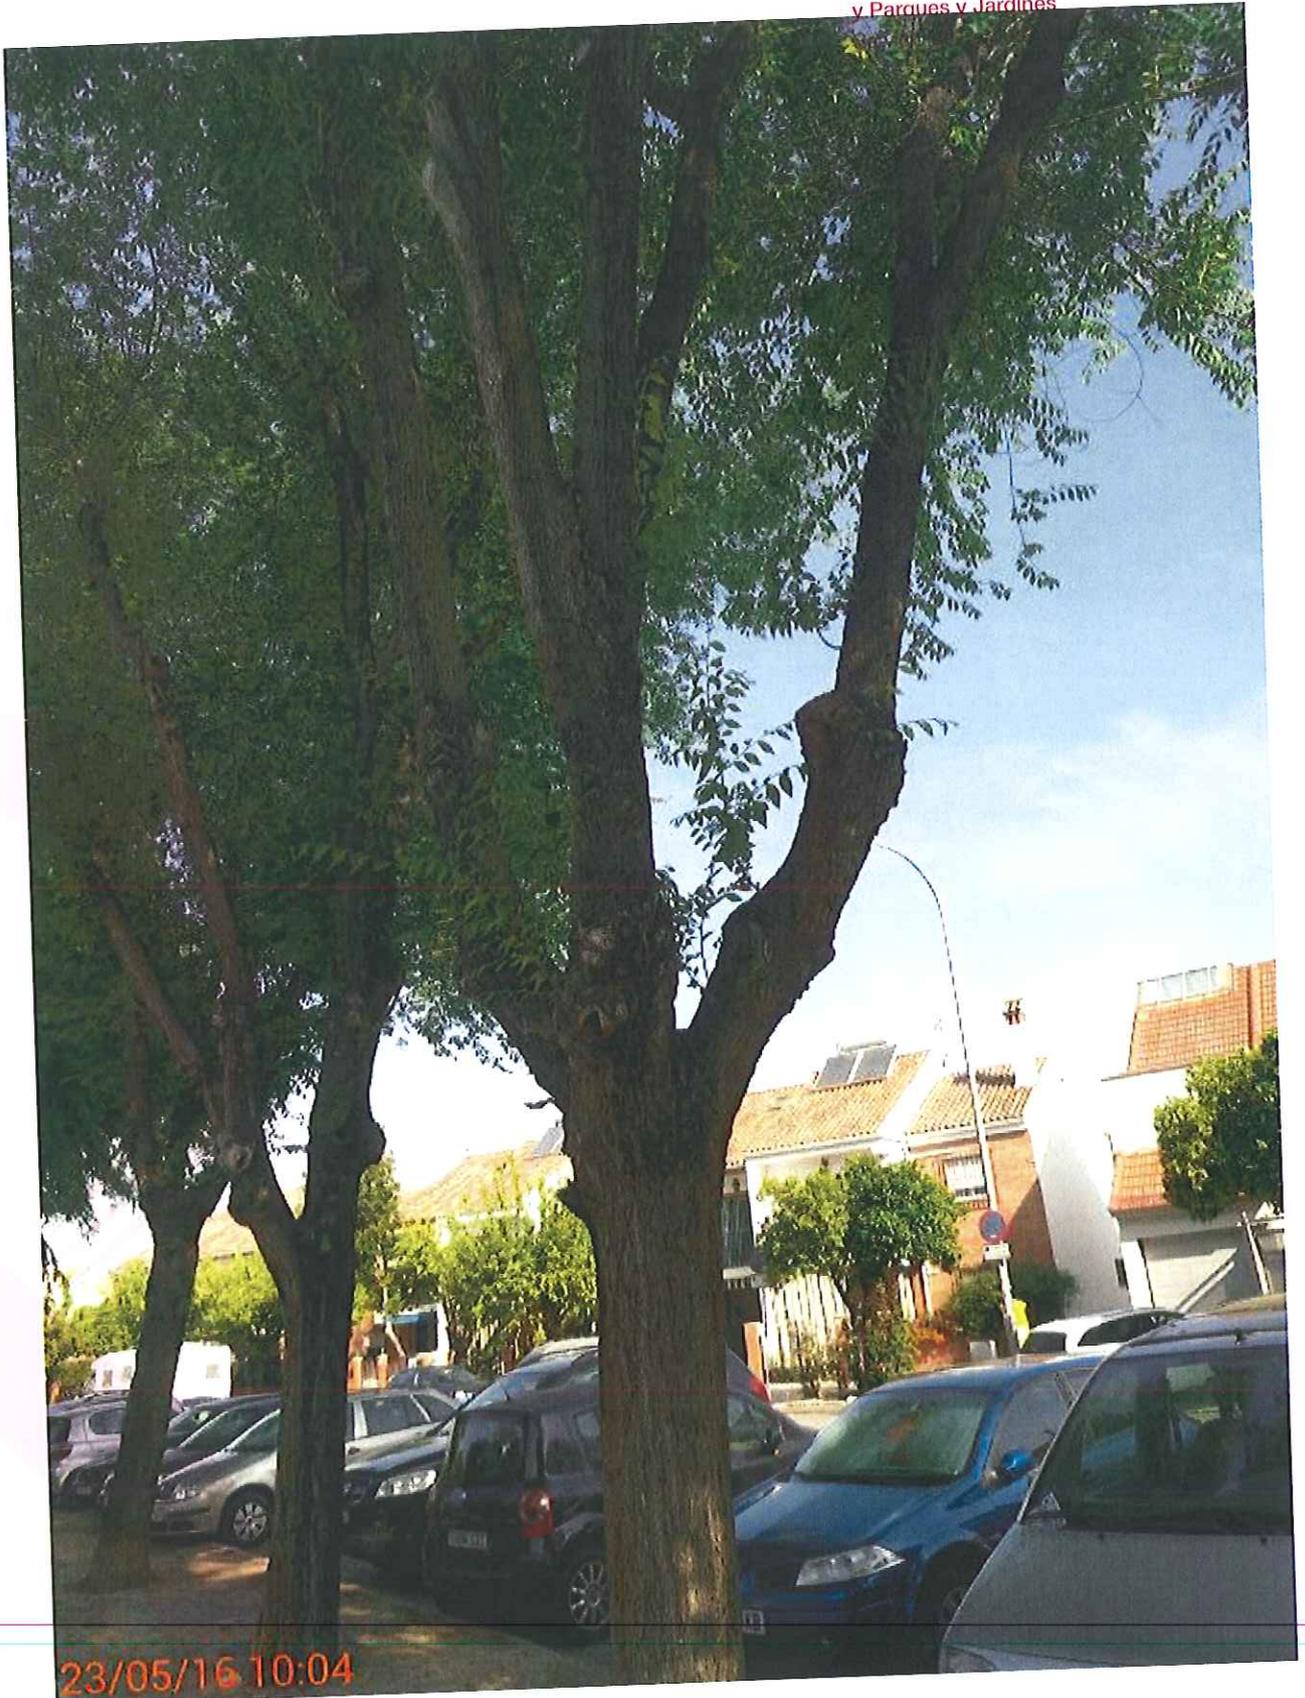
**12. FOTOGRAFÍAS:**

Se detecta podredumbres y exudaciones en el tronco y en la cruz. Esto provoca inestabilidad de la parte aérea que puede caer sobre el acerado impactando con peatones y vehículos.

El estado fisiológico es medio. El ejemplar supone un riesgo para peatones y vehículos. La copa presenta un tamaño y compensación media con respecto al tronco.

Por el progresivo deterioro del ejemplar, por la precariedad de la estructura principal, y atendiendo a la clasificación de riesgo estudiada en la ficha de Evaluación Básica de Riesgo de Arbolado adjunta, se determina que el riesgo del ejemplar en el caso más desfavorable es alto, por lo que no existiendo otras medidas correctoras posibles se recomienda el apeo del ejemplar.
