**Expediente: 176/2017**

**"ÚNICO.-** Autorizar el apeo de **un ejemplar de Plátano de sombra (Platanus hispánica) con id nº 6735, situado en el Paseo de Las Delicias (AP-142-2017). LESIONES GRAVES:** Pudrición en su copa y cruz. **ESTADO GENERAL:** Decrépito. **OBSERVACIONES:** Se trata de un plátano de sombra el cual presenta una gran pudrición y oquedades en su cruz, la cual está afectado a una de las ramas primarias las cuales se está secando paulatinamente. Escaso vigor y vitalidad, siendo el riesgo de diana muy elevado al estar junto a una parada de autobús y carril bici. Se recomienda su apeo. Acceso con plataforma".

**FICHA DE SOLICITUD APEO DE ARBOLADO VIARIO (Código AP-142/2017)**

# Formulario de Evaluación Básica de Riesgo de Arbolado

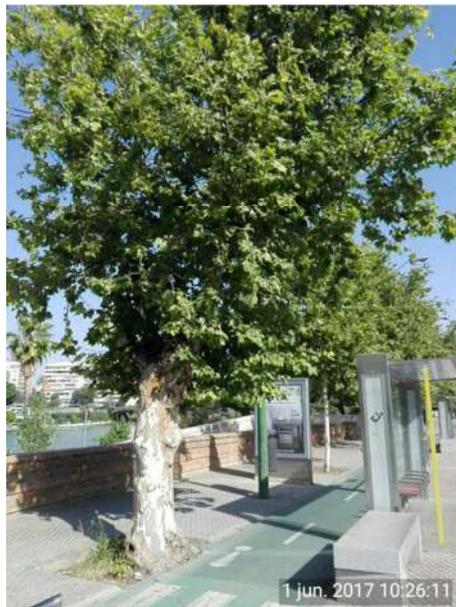
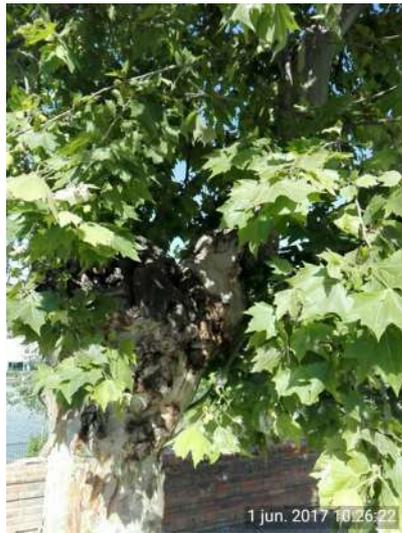
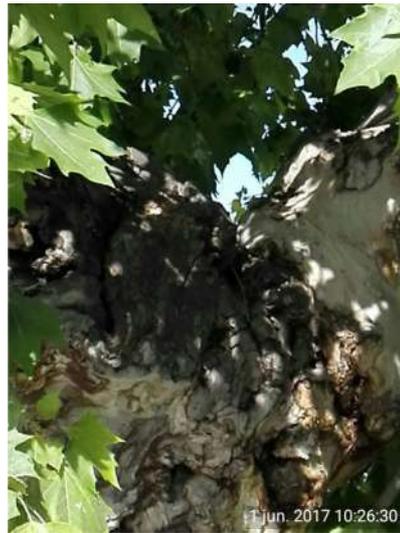
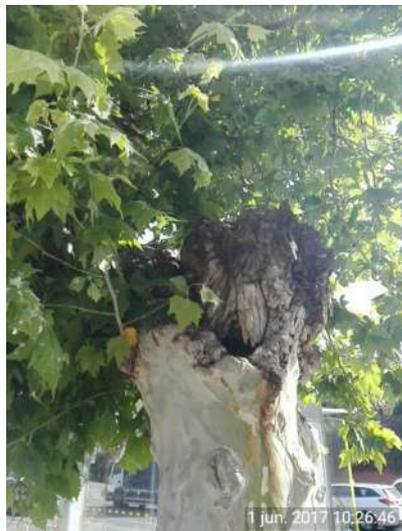
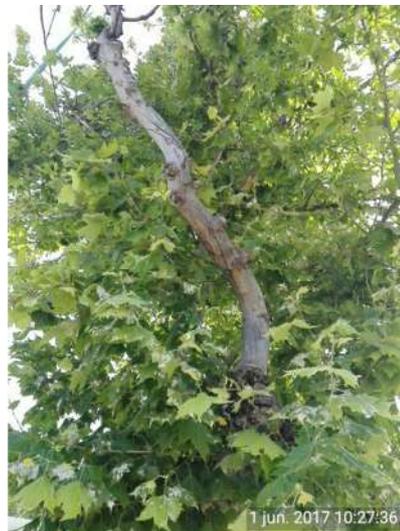
1. **FECHA:** 12-06-17
2. **SITUACIÓN:** Paseo de las Delicias    **Distrito:** Casco Antiguo
3. **ESPECIE:** *Platanus hispánica*
4. **P.C. (c.m.):** 156    **ALTURA (m):** 10,5    **ALCORQUE (m):** 0.8 x 1.5
5. **LATITUD DE ACERADO:** > 2 m.
6. **LESIONES GRAVES:** Pudrición en su copa y cruz.
7. **ESTADO GENERAL:** Decrépito.
8. **OBSERVACIONES:** Se trata de un plátano de sombra el cual presenta una gran pudrición y oquedades en su cruz, la cual está afectado a una de las ramas primarias las cuales se está secando paulatinamente. Escaso vigor y vitalidad, siendo el riesgo de diana muy elevado al estar junto a una parada de autobús y carril bici. Se recomienda su apeo. Acceso con plataforma.
9. **FOTOGRAFÍAS:**
