Expediente 171/2017

AP-111-17
MSB

FICHA DE SOLICITUD APEO DE ARBOLADO VIARIO (Código AP-111/2017)

Formulario de Evaluación Básica de Riesgo de Arbolado

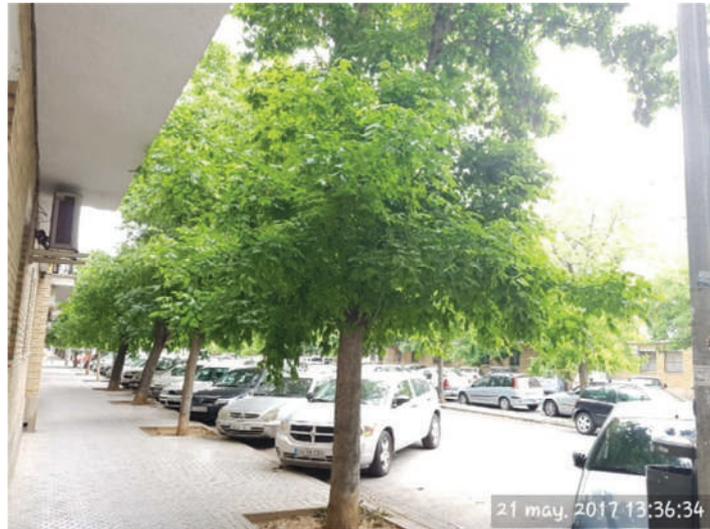
1. **FECHA:** 24-05-17
2. **SITUACIÓN:** Trabajadores Inmigrantes **Distrito:** Macarena
3. **ESPECIE:** *Acer negundo*
4. **P.C. (c.m.):** 87 **ALTURA (m):** 12 **ALCORQUE (m):** 1 x 1
5. **LATITUD DE ACERADO:** > 2 m.
6. **LESIONES GRAVES:** Pudrición en cruz.
7. **ESTADO GENERAL:** Decrépito.
8. **OBSERVACIONES:** Se trata de un acer con amplia y avanzada pudrición en cruz, oquedades, por lo que el riesgo de partición y caída es elevado, agravado por una cierta inclinación hacia los vehículos estacionados. Se recomienda su apeo. Acceso con plataforma.
9. **FOTOGRAFÍAS:**

Copa desequilibrada LCR 100 % (Porcentaje copa viva) Grietas Daños por rayos
 Ramas/ramillas muertas: % sobre total Diámetro máximo _____ Codominancia Corteza incluida
 Ramas rotas/colgantes: Número _____ Diámetro máximo _____ Uniones débiles Cavidades/nidos 40 % Perímetro
 Ramas sobre extendidas: Fallos previos de ramas Ramas similares presentes
Historial de Poda: Corteza muerta/pérdida Cáncer/agallas/nudos Albura dañada/descompuesta
 Limpieza Aclareo Refaldado Cuerpos fructíferos Duramen descompuesto
 Reducción Desmoche Cola de León Crecimiento de respuesta _____
 Cortes a ras Otros _____
 Principal (es) preocupación (es): _____ Partición por la cruz y caída sobre peatones, vehículos y farolas

"ÚNICO.- Autorizar el apeo de un ejemplar de Acer (Acer neguno) con id nº 70, situado en la Avenida de los Trabajadores Inmigrantes (AP-111-2017). **LESIONES GRAVES:** Pudrición en cruz. **ESTADO GENERAL:** Decrépito. **OBSERVACIONES:** Se trata de un acer con amplia y avanzada pudrición en cruz, oquedades, por lo que el riesgo de partición y caída es elevado, agravado por una cierta inclinación hacia los vehículos estacionados. Se recomienda su apeo. Acceso con plataforma."
