**Expediente: 170/2017**

**FICHA DE SOLICITUD APEO DE ARBOLADO VIARIO (Código AP-117/2017)**

# Formulario de Evaluación Básica de Riesgo de Arbolado

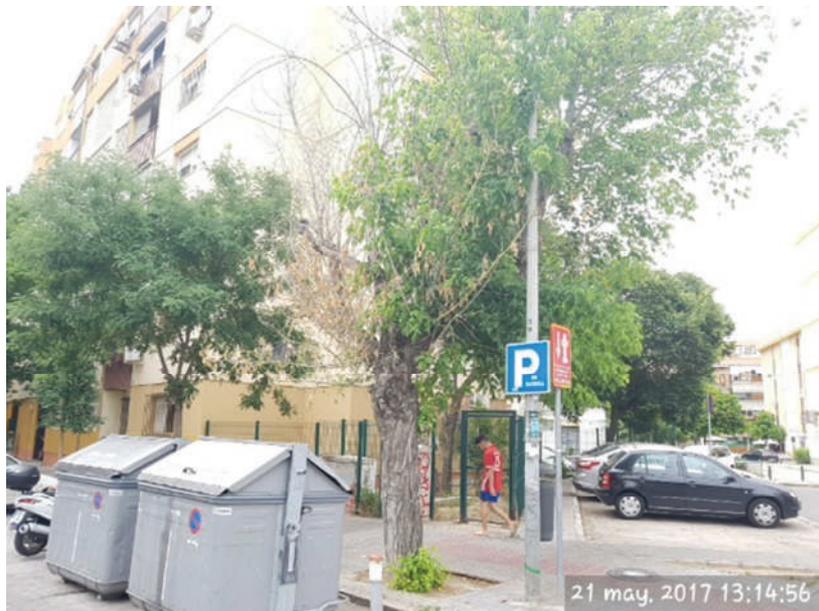
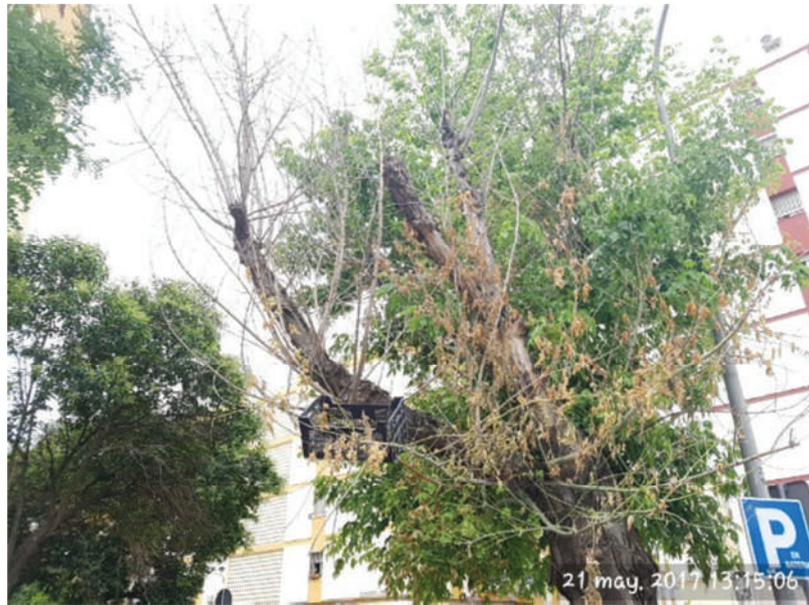
**"ÚNICO.-** Autorizar el apeo de un ejemplar de Acer (*Acer negundo*) con id nº 201, situado en la Avenida de los Trabajadores Inmigrantes (AP-117-2017). **LESIONES GRAVES:** Parcialmente seco. **ESTADO GENERAL:** Decrépito. **OBSERVACIONES:** Ejemplar con gran parte de su estructura seca. Ubicado junto a cruce del viario y zona de contenedores de RSU Se recomienda su apeo. Acceso con plataforma".

1. **FECHA:** 24-05-17
2. **SITUACIÓN:** Trabajadores Inmigrantes    **Distrito:** Macarena
3. **ESPECIE:** *Acer negundo*
4. **P.C. (c.m.):** 136    **ALTURA (m):** 12    **ALCORQUE (m):** 1 X 1
5. **LATITUD DE ACERADO:** < 2 m.
6. **LESIONES GRAVES:** Parcialmente seco.
7. **ESTADO GENERAL:** Decrépito.
8. **OBSERVACIONES:** Ejemplar con gran parte de su estructura seca. Ubicado junto a cruce del viario y zona de contenedores de RSU Se recomienda su apeo. Acceso con plataforma.
9. **FOTOGRAFÍAS:**
