AP-119-17  
CAF

**FICHA DE APEO DE ARBOLADO VIARIO (AP-119-17) PARTE 2ª**

1. **FECHA:** 26-05-17
2. **SITUACIÓN:** Parque Maria Luisa Distrito: Sur
3. **Nª ID INVENTARIO:** 3647
4. **ESPECIE:** *Cercis siliquastrum*
5. **P.C. (c.m):** 118 **ALTURA (m):** 7
6. **ALCORQUE (m):**
7. **LATITUD DE ACERADO(m):**
8. **LESIONES GRAVES:**

# Formulario de Evaluación Básica de Riesgo de Arbolado

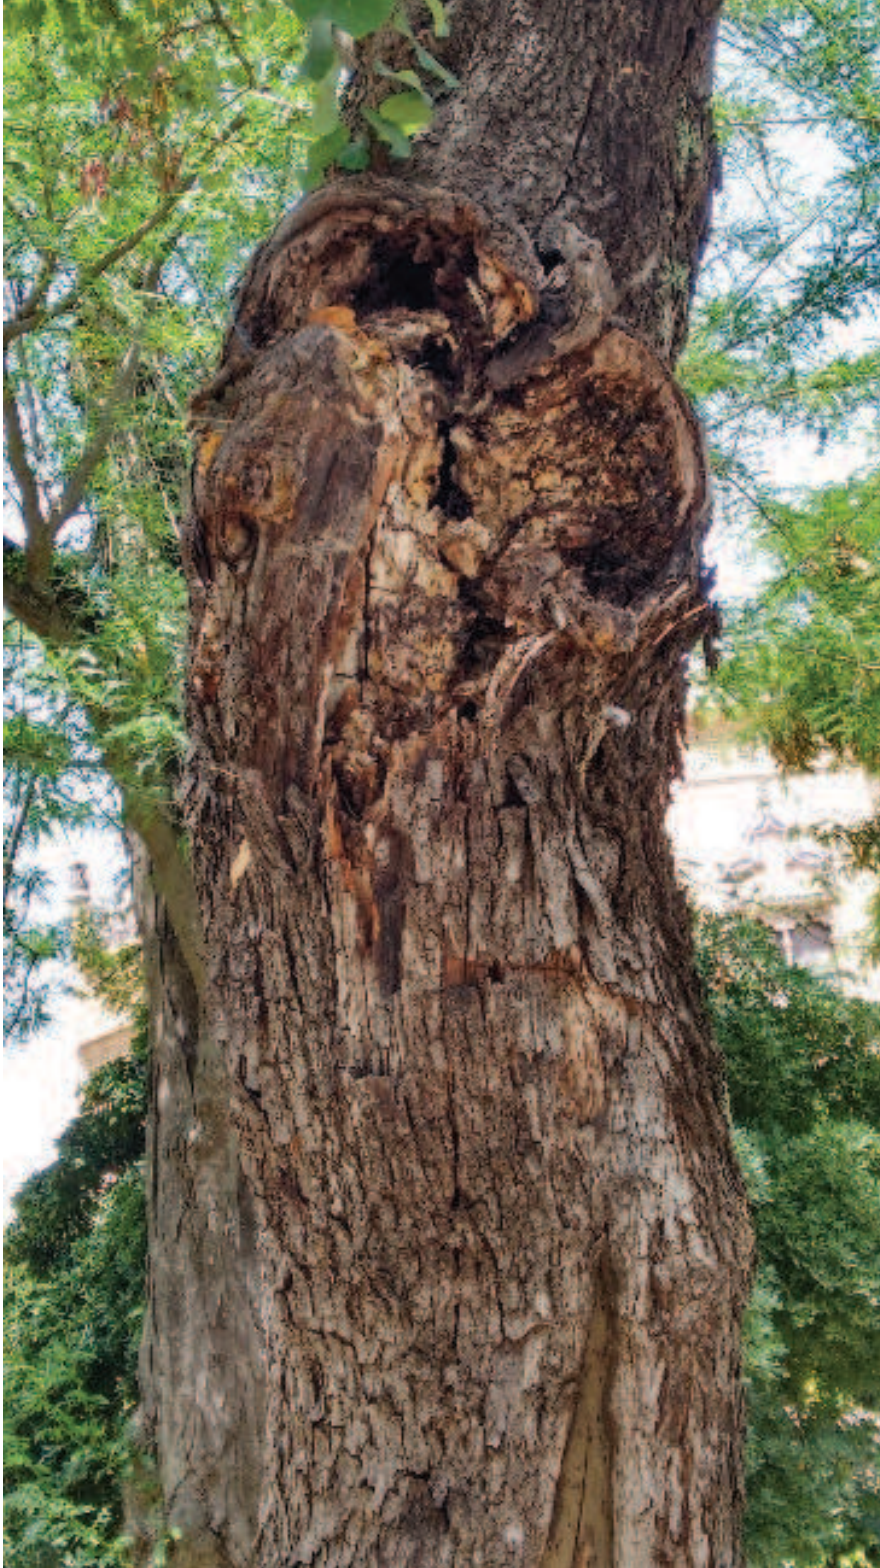
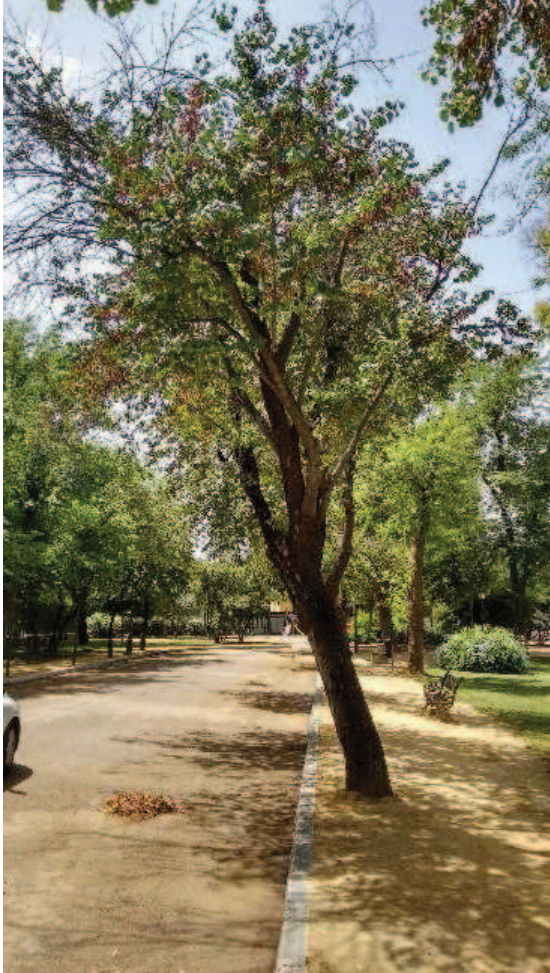
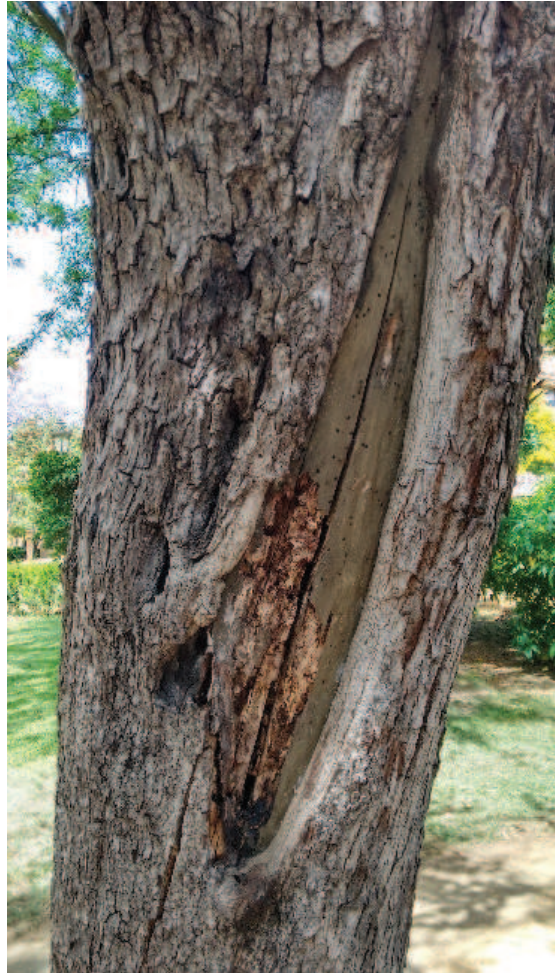
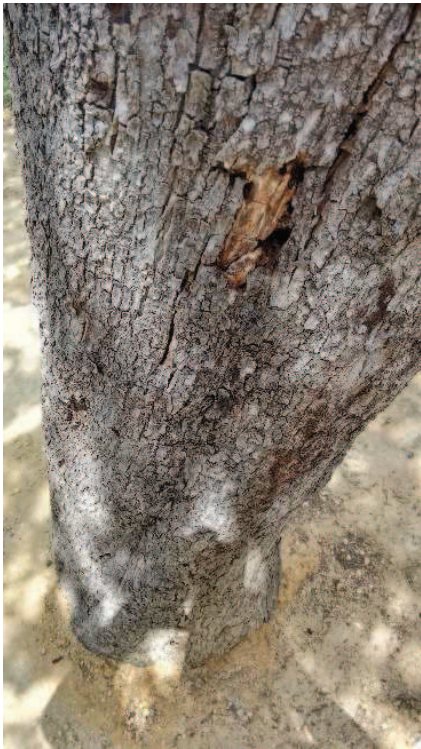
**FOTOGRAFÍAS:**

El ejemplar es un árbol del amor, que presenta un tronco inclinado 20° de la vertical en dirección este y que presenta en toda su longitud de aproximadamente 4 metros áreas descortezadas a 0,5-1 y 2,5 metros desde el suelo, y con profundidad de entre 3 y 18 cms. presentando madera descompuesta y seca con pequeñas y grandes grietas longitudinales y horizontales, que se alargan unidas hacia otra gran área descortezada y con numerosas pequeñas cavidades a destacar por la zona donde transcurre de 2,5 metros en la misma cruz del árbol, con la misma madera descompuesta y seca y, con hendiduras puntuales mayores de la mitad del diámetro del árbol con madera descompuesta y seca en su interior.

En general presenta en esta zona de la cruz numerosos abullonamientos secos con pliegues curvos y se observa gran cantidad de hormigas xilófagas, tipo termitas, a lo largo de todo el tronco así como sonido hueco a la percusión a lo largo del tronco estudiado a la altura de la persona, que apoya la existencia de cavidades huecas sin madera.

Presenta una copa mas reducida relacionada con la habitual en su especie y para su porte.

Muy numerosas ramillas de diam. inferior a 3 cm. se han ido secando a todo el alrededor de la copa.

Desde el punto de vista biomecánico el avance de la descomposición de la madera del tronco, en la misma cruz de donde parten las ramas estructurales que soportan todo el peso desequilibrado de la copa entera, las cavidades en el tronco y fisuras verticales y horizontales existentes a lo largo del tronco puede hacer que en dicho punto se produzcan varias fracturas por lo que podría producirse la caída parcial o total del árbol.

Por ser el vigor de este árbol bajo en época de foliación, tiene una probabilidad de caída inminente de la copa desde la cruz o en puntos intermedios del tronco siendo en este caso la caída del árbol entero debido a la suma de las circunstancias citadas.

- 10. OBSERVACIONES:** A tener en cuenta el severo riesgo por las fuerzas de tensión ejercidas por la copa muy descompensada sobre la madera en descomposición del tronco, a la altura sobre todo, de la cruz, y por la situación del árbol sobre camino frecuentado, por lo que la probabilidad de daño a un viandante es alta. No es viable el trasplante o cualquier otro tipo de medida que no sea su eliminación.

Propuestas y/o consejos APEO INMEDIATO
