**"ÚNICO.-** Autorizar el apeo de un ejemplar de *Tipuana tipu* con id nº 1, situado en la calle López Pintado (Jardines Puerto Triana) (AP-070-2016). **LESIONES GRAVES:** Enfermo, pudrición basal en eje del tronco. **ESTADO GENERAL:** Decrépito. **OBSERVACIONES:** Ejemplar con síntomas de decaimiento progresivo en su copa con ramas partidas y secas, descompensación de la misma así como la corteza está resquebrajada en gran parte del tronco. Exudaciones basales y estrangulamiento del cuello radicular. Debido a ello presenta un nivel elevado de partición y caída por lo que se recomienda el apeo del mismo. Acceso con plataforma".

**FICHA DE SOLICITUD APEO DE ARBOLADO VIARIO (Código AP-70/2016)**

Cliente: Ayuntamiento de Sevilla. Servicio de Parques y Jardines. Fecha: 17/02/2016 Hora: 12:00  
 Dirección/localización árbol: Calle López Pintado (Jardines Puerto Triana) ID. Árbol: 1 Hoja 1 de 2  
 Especie de árbol: Tipuana tipu Perímetro 92 Altura: 14 Proyección copa diám.: 8  
 Asesor: José Antonio Pineda León Periodo de tiempo: \_\_\_\_\_ Herramientas utilizadas: Cinta, Altimetro

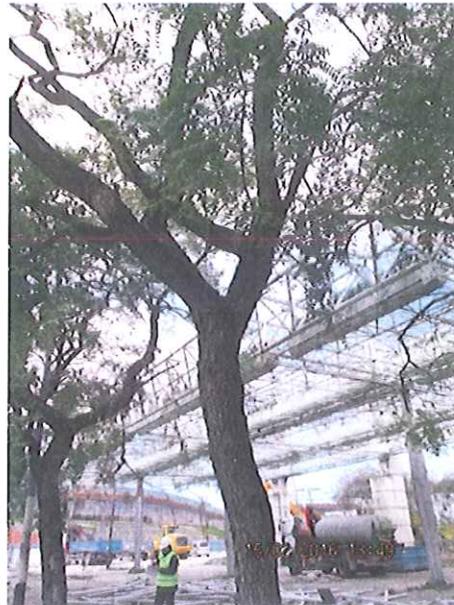
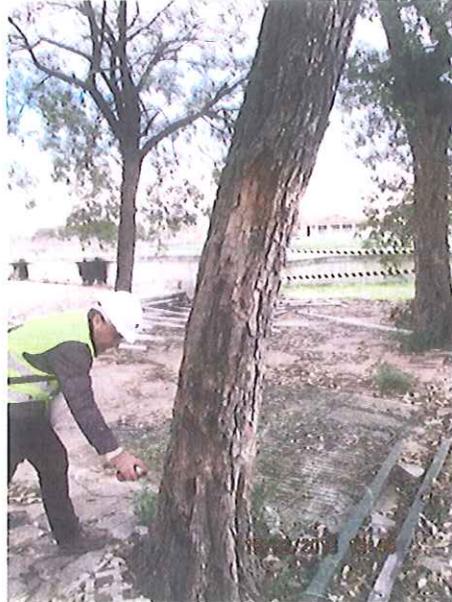
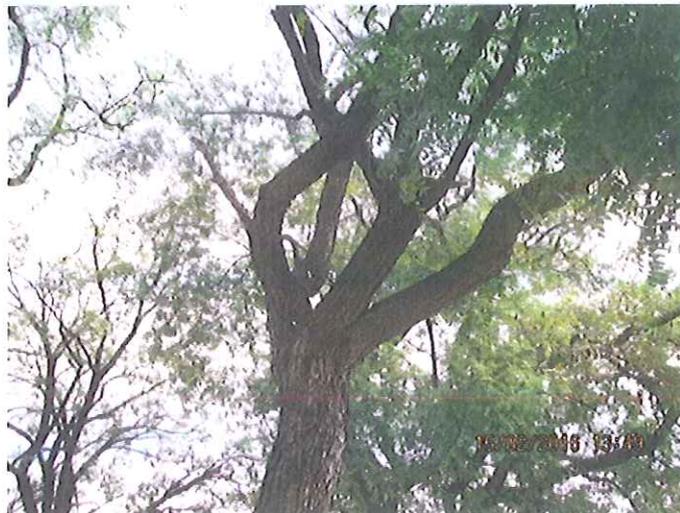
**8. FOTOGRAFÍAS:**

1. FECHA: 17-02-16
2. SITUACIÓN: Calle López Pintado Distrito: Triana
3. ESPECIE: *Tipuana tipu*
4. P.C. (c.m.): 92 ALTURA (m): 14 ALCORQUE (m): 0,8 x 0,8
5. LATITUD DE ACERADO: > 2 m.
6. LESIONES GRAVES: Enfermo, pudrición basal y en eje del tronco.
7. ESTADO GENERAL: Decrepito

**OBSERVACIONES:** Ejemplar con síntomas de decaimiento progresivo en su copa con ramas partidas y secas, descompensación de la misma así como la corteza esta resquebrajada en gran parte del tronco. Exudaciones basales y estrangulamiento del cuello radicular. Debido a ello presenta un nivel elevado de partición y caída por lo que se recomienda el apeo del mismo. Acceso con plataforma.

Propuestas y/o consejos SE PROPONE EL APEO DEL ÁRBOL
