**"ÚNICO.-** Autorizar el apeo de un ejemplar de *Citrus aurantium* con id nº 119185, situado en la calle López Pintado (Jardines Puerto Triana) (AP-084-2016). **LESIONES GRAVES:** Parcialmente seco. **ESTADO GENERAL:** Decrépito, semiseco. **OBSERVACIONES:** Se trata de un naranjo decrépito, con aprox. un 70% de su estructura seca o debilitada, con escaso desarrollo en general en relación a su edad. Debido a ello presenta un nivel elevado de partición y caída por lo que se recomienda el apeo del mismo. Acceso con plataforma".

**FICHA DE SOLICITUD APEO DE ARBOLADO VIARIO (Código AP-84/2016)**

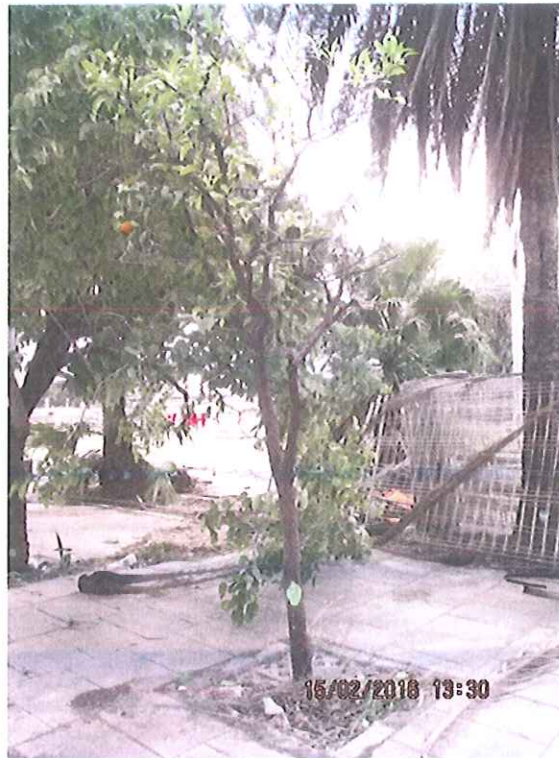
**8. FOTOGRAFÍAS:**

1. FECHA: 17-02-16
2. SITUACIÓN: Calle López Pintado    Distrito: Triana
3. ESPECIE: *Citrus aurantium*
4. P.C. (c.m.): 18    ALTURA (m): 2,5    ALCORQUE (m): 0,8 x 0,8
5. LATITUD DE ACERADO: > 2 m.
6. LESIONES GRAVES: Parcialmente seco.
7. ESTADO GENERAL: Decrepito, semiseco

**OBSERVACIONES:** Se trata de un naranjo decrepito, con aprox. un 70 % de su estructura seca o debilitada, con escaso desarrollo en general en relación a su edad. Debido a ello presenta un nivel elevado de partición y caída por lo que se recomienda el apeo del mismo. Acceso con plataforma.

Propuestas y/o consejos SE PROPONE EL APEO DEL ÁRBOL  
 \_\_\_\_\_  
 \_\_\_\_\_  
 \_\_\_\_\_
