FICHA DE APEO DE ARBOLADO VIARIO (AP-059-16) PARTE 2ª

1. FECHA: 2 Marzo 2016
2. SITUACIÓN: Calle Cedro
3. Distrito: Torreblanca
4. ESPECIE: *Ligustrum japonicum*
5. P.C. (c.m): 74
6. ALTURA (m): 7
7. ALCORQUE (m): 1X1
8. LATITUD DE ACERADO(m): 2
9. LESIONES GRAVES:

Formulario de Evaluación Básica de Riesgo de Arbolado

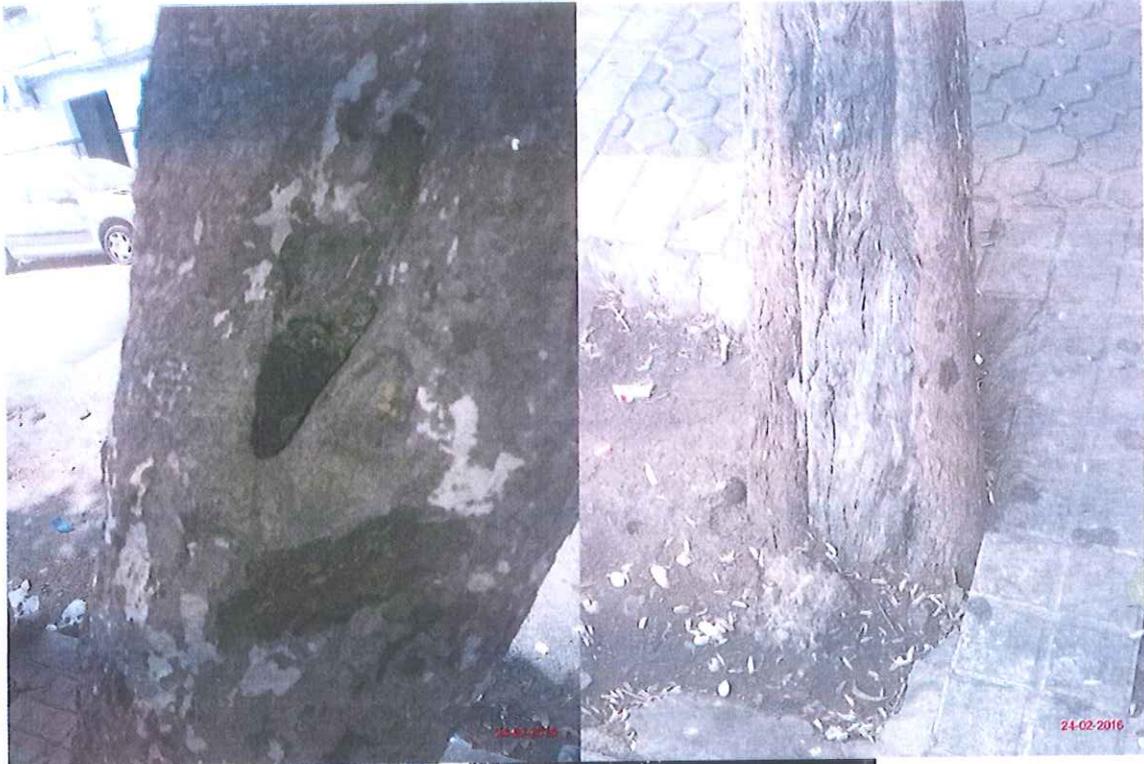
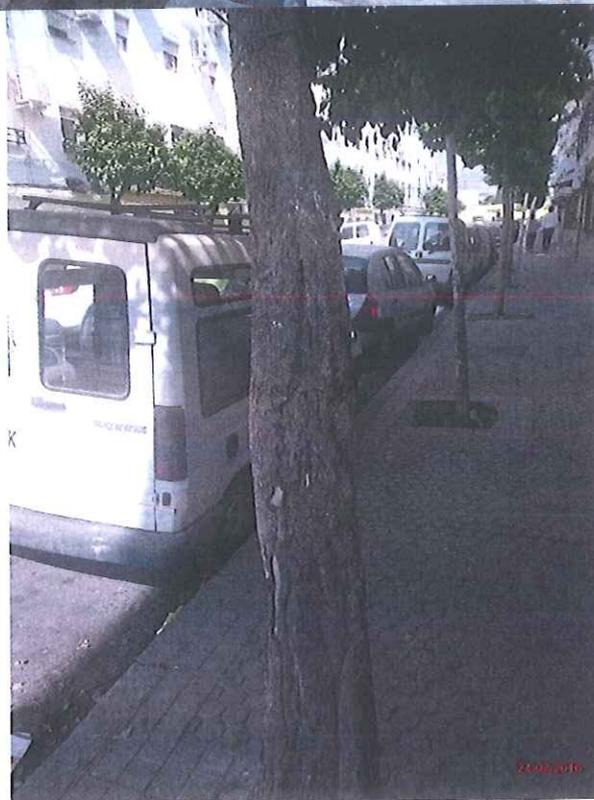
12. FOTOGRAFÍAS:

Desde el punto de vista biomecánico, la pudrición que tiene en el tronco de unos 30 centímetros de profundidad debilitan el tronco pudiendo hacer que este se rompa en presencia de vientos por este punto. En el cuello presenta una zona descortezada en la puede verse el duramen que está en mal estado presentando grietas longitudinales y transversales que pueden suponer otro punto de fractura por este punto.

El estado fisiológico asociado al vigor es bueno, la copa presenta vegetación de un tamaño normal, el peso que descansa sobre el tronco es elevado si atendemos a la merma en la resistencia que presenta el tronco en dos puntos diferentes.

Por las pudrición y los daños en la base que se aprecian, y atendiendo a la clasificación de riesgo estudiada en la ficha de Evaluación Básica de Riesgo de Arbolado adjunta, se determina que el riesgo del ejemplar en el caso más desfavorable es alto, por lo que no existiendo otras medidas correctoras posibles se recomienda el apeo del ejemplar.
