*“Visto el informe emitido por el Servicio Técnico de Parques y Jardines en relación al apeo de un ejemplar de Melia (Melia azedarach) con nº de ID 8161 situado en la calle Escritor Alfonso Grosso (AP-87-16), que se ha realizado sin autorización previa por las causas que se especifican a continuación, a tenor de lo acordado por el Ayuntamiento Pleno, en sesión celebrada el día 15 de diciembre de 2005, tomo conocimiento del mencionado apeo. **LESIONES GRAVES:** El ejemplar es una Melia de un alcorque del acerado situado frente a la iglesia. Se acude por una llamada del Cecop avisando de un desgaje de rama. Se retira esta rama y observamos que las ramas contiguas insertas en el mismo punto se encuentran con una unión débil, e incluso observamos una grieta en el tronco hasta al menos medio metro de la cruz. Desde el punto de vista biomecánico, la inserción de la rama una vez producido el desgaje es muy débil haciendo que cualquiera de las tres ramas insertas pueda caer. **ESTADO GENERAL:** El estado fisiológico es de difícil observación en esta época del año para esta especie ya que carece de follaje. La copa presenta un tamaño y compensación proporcionada con respecto al tronco, la p

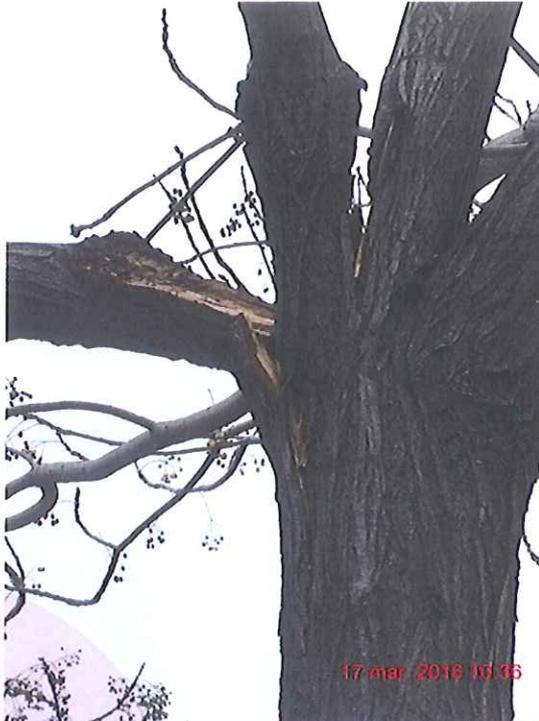
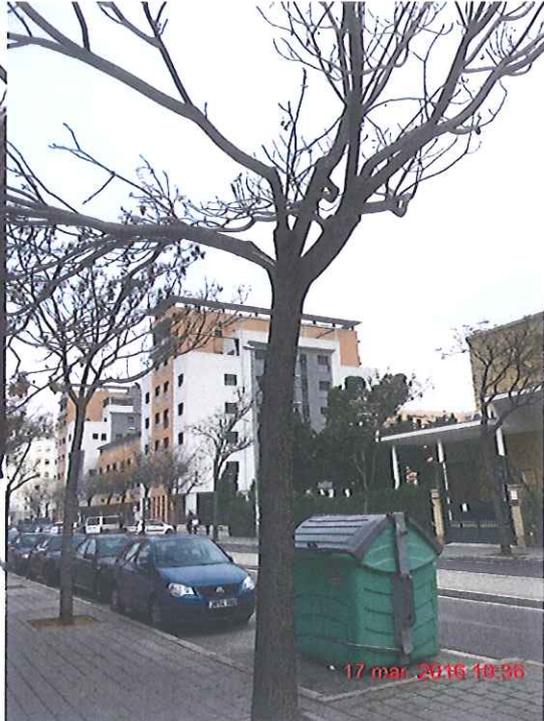
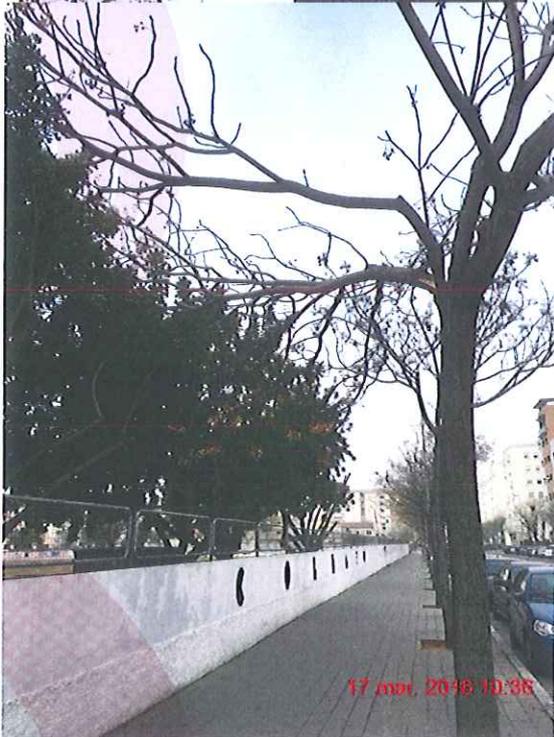
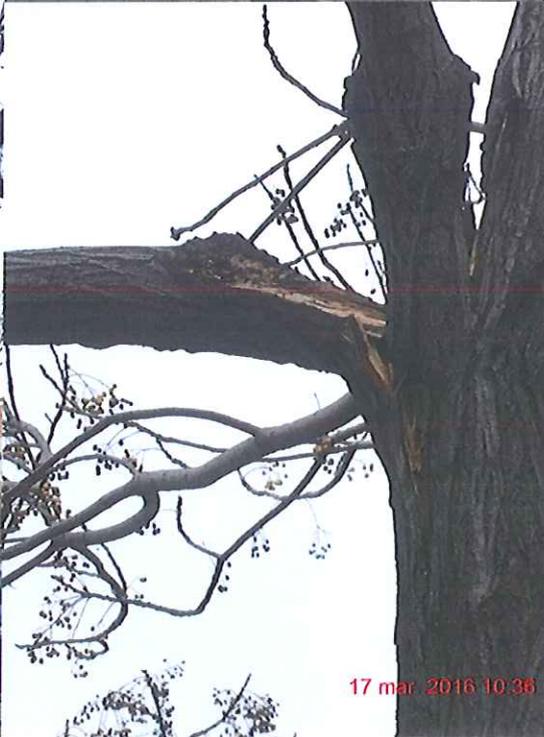
12. FOTOGRAFÍAS:

El ejemplar es una Melia de un alcorque del acerado situado frente a la iglesia. Se acude por una llamada del Cecop avisando de un desgaje de rama.

Se retira esta rama y observamos que las ramas contiguas insertas en el mismo punto se encuentran con una unión débil, e incluso observamos una grieta en el tronco hasta al menos medio metro de la cruz.

Desde el punto de vista biomecánico, la inserción de las ramas una vez producido el desgaje es muy débil haciendo que cualquiera de las tres ramas insertas pueda caer.

La copa presenta un tamaño y compensación proporcionada con respecto al troco, la posición de las tres ramas primarias presentan un ángulo de inserción correcto, pero el punto de unión es débil debido a la grieta.

Por la grieta que se aprecia en la cruz y atendiendo a la clasificación de riesgo estudiada en la ficha de Evaluación Básica de Riesgo de Arbolado adjunta, se determina que el riesgo del ejemplar en el caso más desfavorable es alto, por lo que no existiendo otras medidas correctoras posibles se realiza el apeo del ejemplar.
