*"Visto el informe emitido por el Servicio Técnico de Parques y Jardines en relación al apeo de **dos ejemplares de Robinia (Robinia pseudoacacia) con nº de ID 325 situados en la Avenida de Málaga (AP-130-16)**, que se ha realizado sin autorización previa por las causas que se especifican a continuación, a tenor de lo acordado por el Ayuntamiento Pleno, en sesión celebrada el día 15 de diciembre de 2005, tomo conocimiento del mencionado apeo. **LESIONES ESTADO:** Árbol situado sobre alcorque en la Avenida de Málaga, delante de comercios muy concurridos y junto a los juzgados. Esta avenida está considerada de mucho tránsito tanto de vehículos como de personas que acceden a los juzgados. Aparentemente se trata de un árbol con aspecto enfermizo puesto que el volumen de hojas y ramas están descompensado, muy lejos del volumen total que supondría el mismo plenamente sano. El color de las hojas que no presenta aspecto y vigor suficiente como para desechar el aspecto enfermizo. En cuanto al tronco es la parte más deteriorada del ejemplar que analizaremos más detenidamente y la que nos ocupa con mayor detenimiento puesto que es donde más indicadores de riesgo se concentran. a) Madera desco

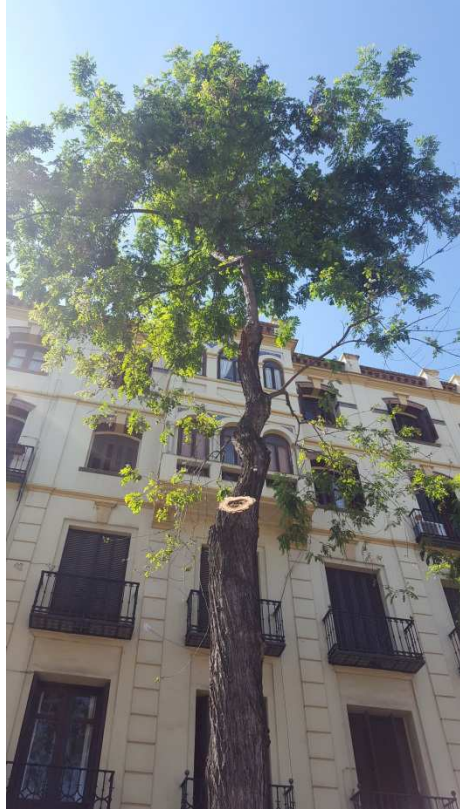
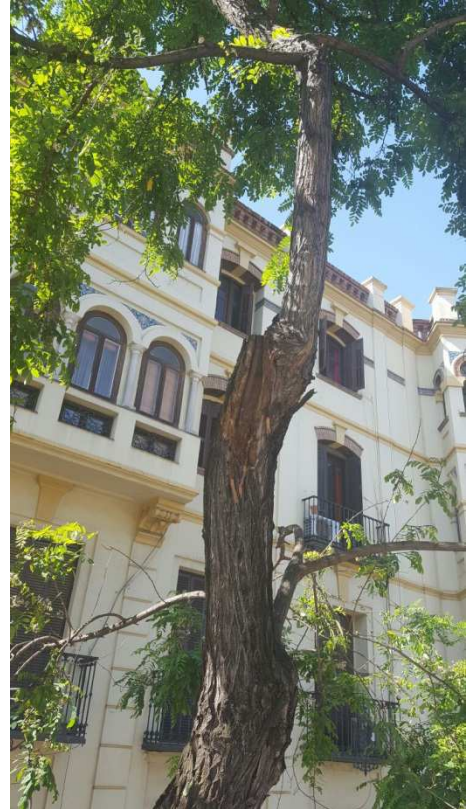
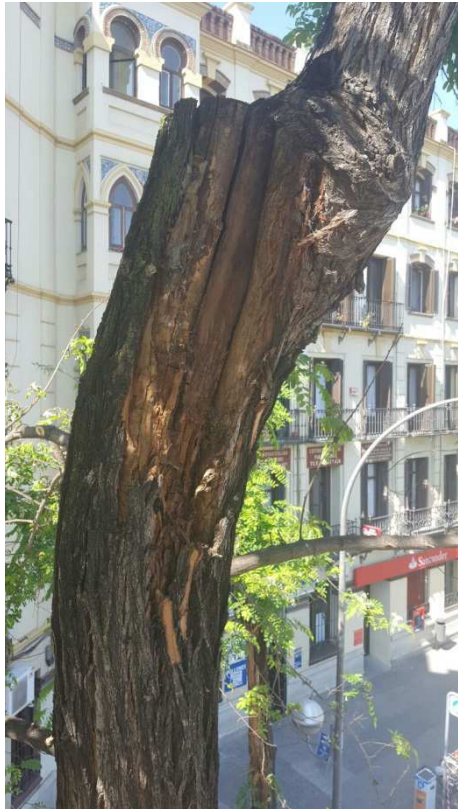
8. FOTOGRAFÍA:

Aparentemente se trata de un árbol con aspecto enfermizo puesto que el volumen de hojas y ramas están descompensado, muy lejos del volumen total que supondría el mismo plenamente sano. El color de las hojas que no presenta aspecto y vigor suficiente como para desechar el aspecto enfermizo. En cuanto al tronco es la parte más deteriorada del ejemplar que analizaremos más detenidamente y la que nos ocupa con mayor detenimiento puesto que es donde más indicadores de riesgo se concentran.

- a) Madera descompuesta. Carece en la parte central del tronco de madera exterior con gran cantidad de duramen en descomposición porque se trata de una zona donde se acumula tanto la humedad como la suciedad que acelera el proceso de pudrición de la madera. Como se aprecia en la foto a media altura del tronco y las medidas tomadas, el grosor de la corteza en la parte de máxima pudrición de duramen, el grosor de la corteza es menor que 1/3 del radio del árbol, por lo que ya consideramos un árbol no seguro y con posible de caída en cualquier momento.

- b) Grietas.- Se aprecian grietas importantes que se desplazan de arriba abajo que denota un peligro inminente en la cruz con división en "v". Se aprecian cavidades en antiguos cortes en la cruz.

- c) Problemas radiculares.- se observan grietas y daños en las raíces y estas se encuentran elevadas sobre el nivel del suelo .
 - d) Uniones débiles de ramas.- En la parte aérea se aprecia uniones débiles de ramas aunque no son de ramas principales. Son ramas terciarias de poco diámetro pero que también supone riesgo de caídas. Se observan desgarros de ramas anteriores.

- e) Arquitectura pobre del árbol.- Efectivamente su aspecto es débil estructuralmente hablando, sobre todo en su tronco. La reducción de volumen se supone superior al 30 % de lo que sería el mismo árbol en condiciones óptimas y sanas.

- f) Árboles y/o ramas muertas o senescentes.- Existe un volumen de un 15% de ramas del total del arbolado está seca y supone un riesgo de caída importante.
. A todo esto se suma que el mencionado ejemplar no tiene opción de ser recuperable.

7. **Observaciones:** Conclusión.- dado el estado enfermizo del árbol, debilidad estructural, unido al volumen de ramas secas y sobre todo a la gran cantidad de madera descompuesta que hace que la resistencia mecánica, sea casi nula, es imprescindible apeare el árbol por la vía rápida ya que supone un riesgo potencial de caída muy importante y dado que las dianas objetos de alcance sea muy probable, es suficiente para tomar la decisión. A todo esto se suma que el mencionado ejemplar no tiene opción de ser recuperable.
