**FICHA DE SOLICITUD APEO DE ARBOLADO VIARIO (Código AP-124/2016)**

1. **FECHA:** 18-05-16
2. **SITUACIÓN:** Calle Marcos Hiráldez Acosta (plaza)    **Distrito:** Triana
3. **ESPECIE:** *Ficus retusa*
4. **P.C. (c.m.):** 182    **ALTURA (m):** 14    **ALCORQUE (m):** 0,8 x 0,8
5. **LATITUD DE ACERADO:** > 2 m.
6. **LESIONES GRAVES:** Grieta longitudinal en evolución y sentido descendente desde zona de la cruz e inserción de las dos ramas primarias. Corteza incluida.
7. **ESTADO GENERAL:** Riesgo de fractura y desplome inminente
8. **OBSERVACIONES:** Se trata de un ficus el cual presenta grieta en su tronco principal, en el punto de unión de las dos gruesas ramas principales y donde además se detecta corteza incluida.

# Formulario de Evaluación Básica de Riesgo de Arbolado

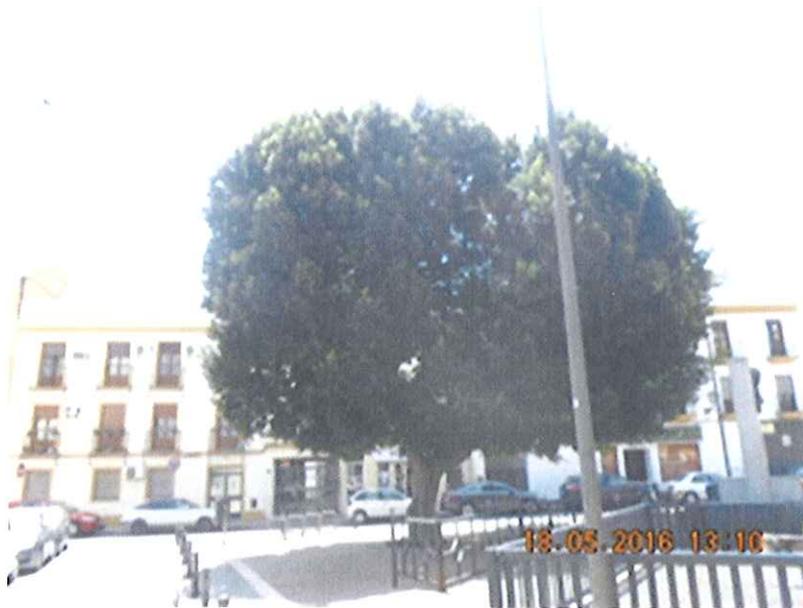
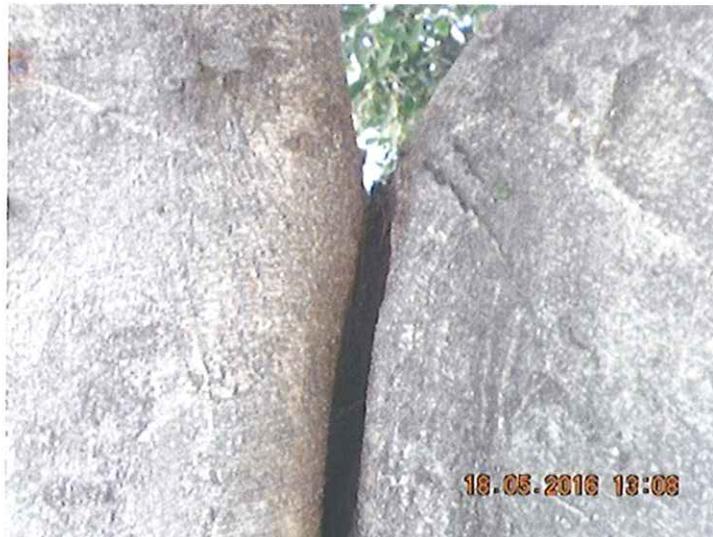
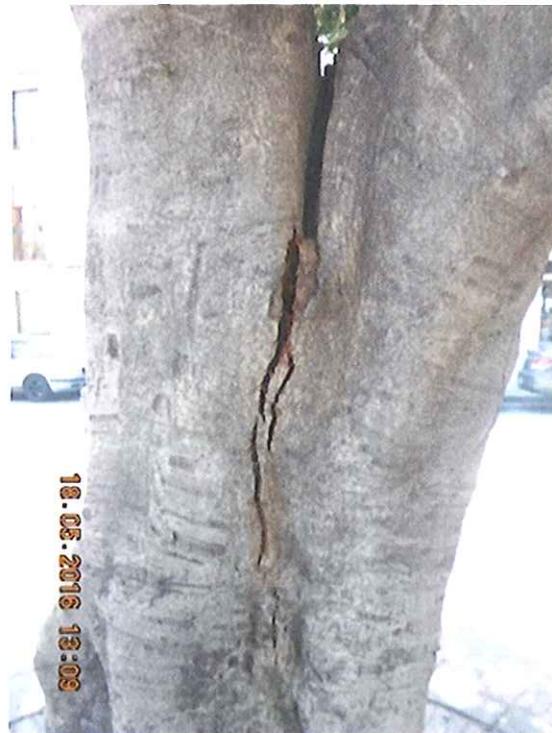
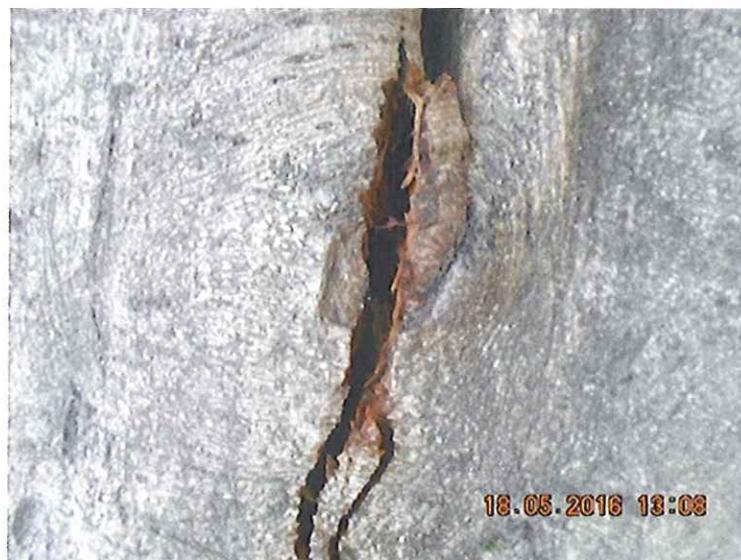
9. FOTOGRAFÍAS:

El riesgo de partición y caída es elevado, agravado por el alto efecto diana por la proximidad de una zona de juegos infantiles. Se recomienda su apeo urgente. Acceso con plataforma.
