Hábitat Urbano,  
Cultura y Turismo

Dirección General de Medio Ambiente  
y Parques y Jardines  
Servicio Administrativo de Parques y Jardines

**"ÚNICO.-** Autorizar el apeo de un ejemplar de Olmo (*Ulmus pumila*) con id nº 2767, situado en la calle Demófilo (AP-113-2016). **LESIONES GRAVES:** Se observa una oquedad de un tamaño de 20 centímetros en la base de una de las ramas principales. Se observa además una antigua herida de un desgaje que hace que las ramas anexas tengan menor sujeción. Se observan exudados en el tronco como consecuencia de la degradación del duramen y la albura de la inserción de ramas. La inserción de ramas es deficiente por su situación y por la oquedad que presenta en la base de las ramas principales. **ESTADO GENERAL:** El estado fisiológico asociado al vigor es medio presentando una copa con vegetación media. El ejemplar está en declive y supone un riesgo para peatones, carril bici y vehículos. **OBSERVACIONES:** Por su situación en un parterre junto a un acerado de entrada a una urbanización, con proyección de copa que ocupa el acerado y el carril bici y atendiendo a la clasificación de riesgo estudiada en la ficha de Evaluación Básica de Riesgo de Ar

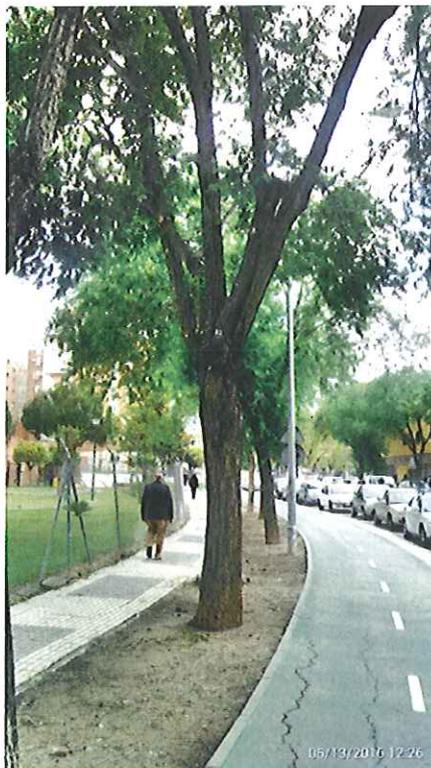
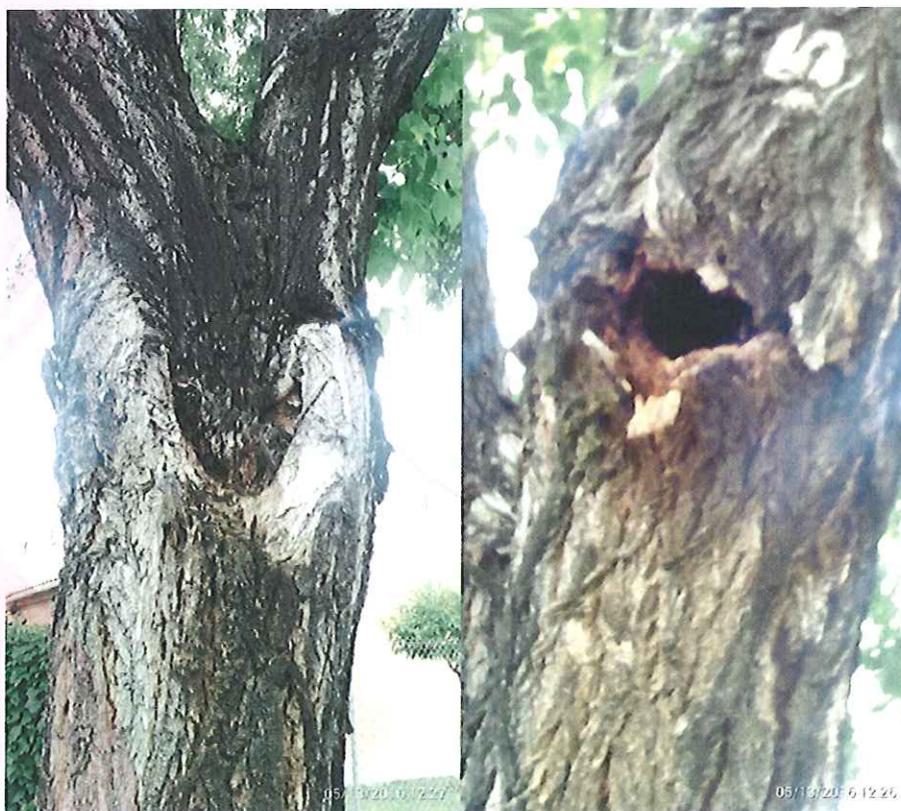
**FOTOGRAFÍAS:**

Se observan una oquedad de un tamaño de 20 centímetros en la base de una de las ramas principales

Se observa además una antigua herida de un desgaje que hace que las ramas anexas tengan menor sujeción.

Se observan exudados en el tronco como consecuencia de la degradación del duramen y la albura de la inserción de ramas

La inserción de ramas es deficiente por su situación y por la oquedad que presentan en la base de las ramas principales.

El estado fisiológico asociado al vigor es medio presentando una copa con vegetación media.

El ejemplar está en declive y supone un riesgo para peatones carril bici y vehículos.

Por su situación en un parterre junto a un acerado de entrada a una urbanización, con proyección de copa que ocupa el acerado y el carril bici y atendiendo a la clasificación de riesgo estudiada en la ficha de Evaluación Básica de Riesgo de Arbolado adjunta, se determina que el riesgo del ejemplar en el caso más desfavorable es alto, por lo que no existiendo otras medidas correctoras posibles se recomienda el apeo del ejemplar.

Se propone el apeo del ejemplar por el riesgo de caída de las ramas, si eliminamos la rama con pudrición

y las anexas al antiguo desgaja el árbol queda sin copa.
