El Excmo. Sr. Alcalde, el Director General de Medio Ambiente, Parques y Jardines, con fecha 24 de Mayo de 2016, se ha servido decretar lo siguiente:

**FICHA DE APEO DE ARBOLADO VIARIO (AP-118-16) PARTE 2ª**

1. **FECHA:** 20 Mayo 2016
2. **SITUACIÓN:** Demófilo
3. **Distrito:** Sevilla Este
4. **ESPECIE:** *Ulmus pumila*
5. **P.C. (c.m):** 96
6. **ALTURA (m):** 10
7. **ALCORQUE (m):** Parterre corrido
8. **LATITUD DE ACERADO(m):** 4
9. **LESIONES GRAVES:**

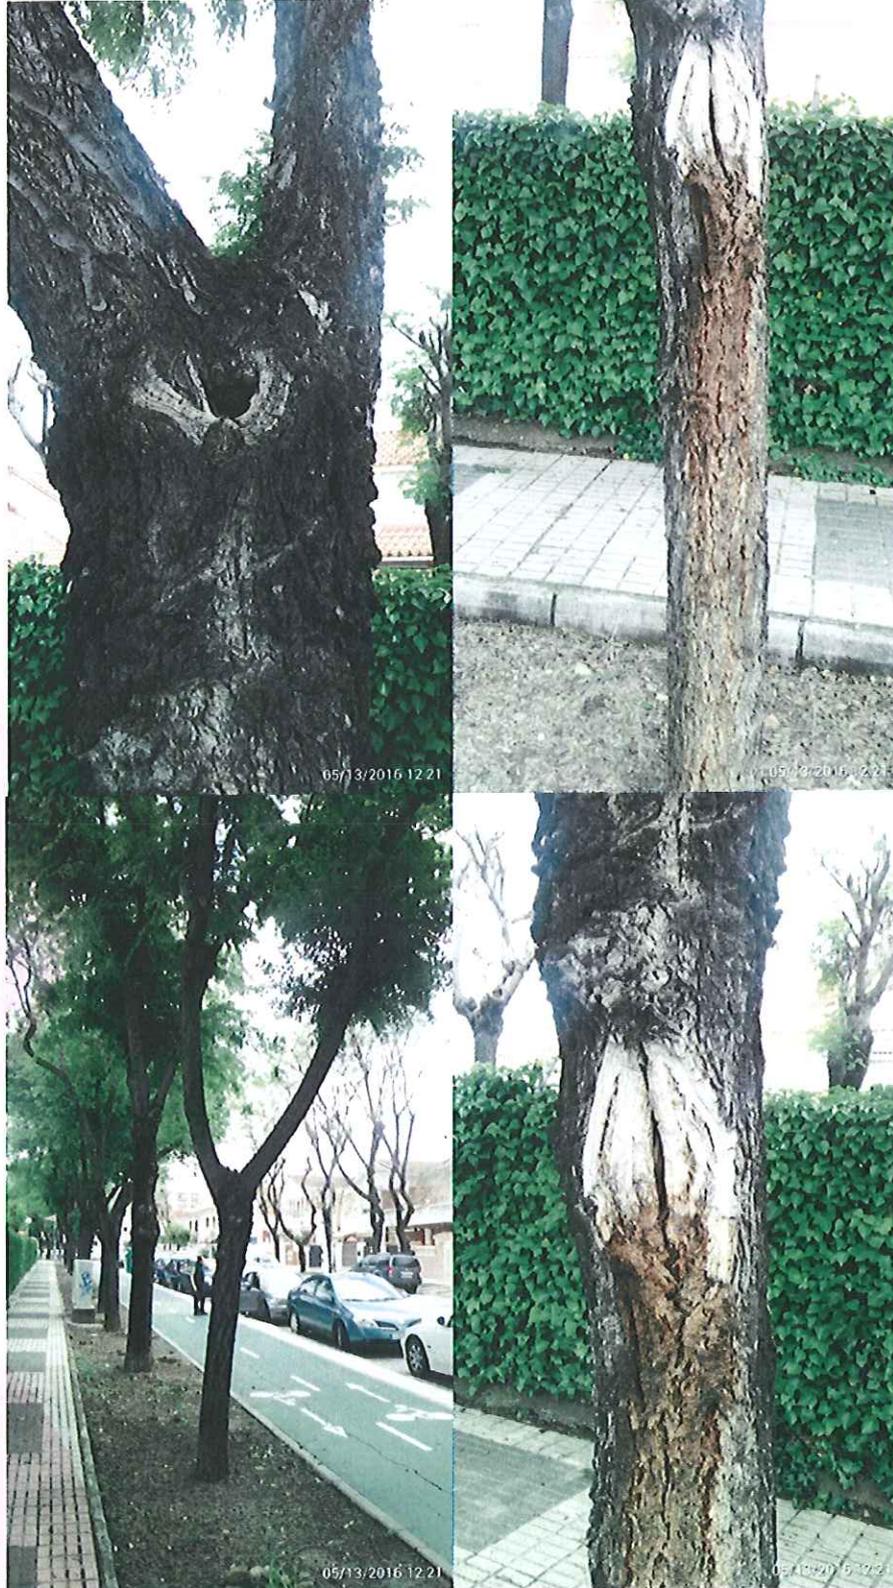
**FOTOGRAFÍAS:**

El ejemplar presenta pudriciones a ambos lados del tronco en la horquilla, las dos están comunicadas por lo que la unión es muy débil.

En caso de romper por ese punto podrían caer las dos ramas primarias que forman la horquilla.

El estado fisiológico asociado al vigor es medio, presentando una copa con vegetación media.

El ejemplar está en decrepitud suponiendo un riesgo para peatones, carril bici y vehículos.

Por su situación en un parterre junto a un acerado de entrada a una urbanización, con proyección de copa que ocupa el acerado y el carril bici y atendiendo a la clasificación de riesgo estudiada en la ficha de Evaluación Básica de Riesgo de Arbolado adjunta, se determina que el riesgo del ejemplar en el caso más desfavorable es alto, por lo que no existiendo otras medidas correctoras posibles se recomienda el apeo del ejemplar.

Propuestas y/o consejos Se propone el apeo del ejemplar por el riesgo de caída de las dor ramas

primarias con la posibilidad de desgate por la cruz
