**"ÚNICO.-** Autorizar el apeo de un ejemplar de Olmo (*Ulmus pumila*) con id nº 2800, situado en la calle Demófilo (AP-122-2016). **LESIONES GRAVES:** El ejemplar presenta una grieta descortezada de unos tres metros de longitud en una de las caras, consecuencia de un antiguo fuego, suponemos que de unos contenedores que se situaban bajo el árbol antes de la realización de la obra del carril bici. El duramen presenta grietas longitudinales que pueden hacer que en esta zona se produzca fractura y caiga el árbol entero. **ESTADO GENERAL:** El estado fisiológico asociado al vigor es medio presentando una copa con vegetación media. El ejemplar está en decrepitud suponiendo un riesgo para peatones, carril bici y vehículos. **OBSERVACIONES:** Por su situación en un parterre junto a un acerado de entrada a una urbanización, con proyección de copa que ocupa el acerado y el carril bici y atendiendo a la clasificación de riesgo estudiada en la ficha de Evaluación Básica de Riesgo de Arbolado adjunta, se determina que el riesgo del ejemplar en el caso más desfavorable es alto, por lo que no existiendo otras medidas correctoras posibles se recomienda el apeo del ejemplar".

FICHA DE APEO DE AR

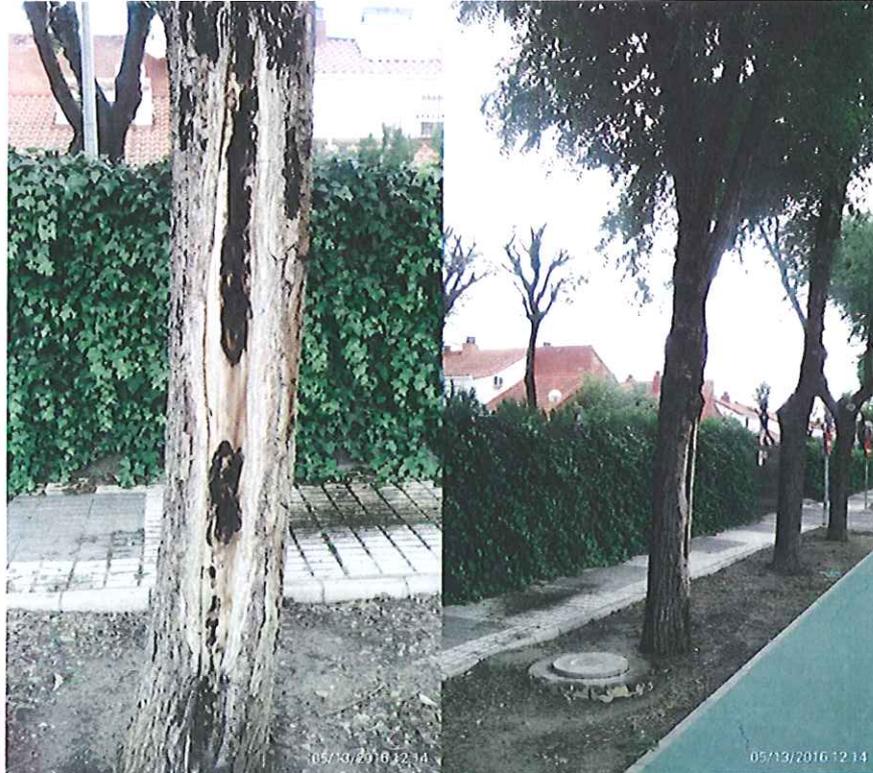
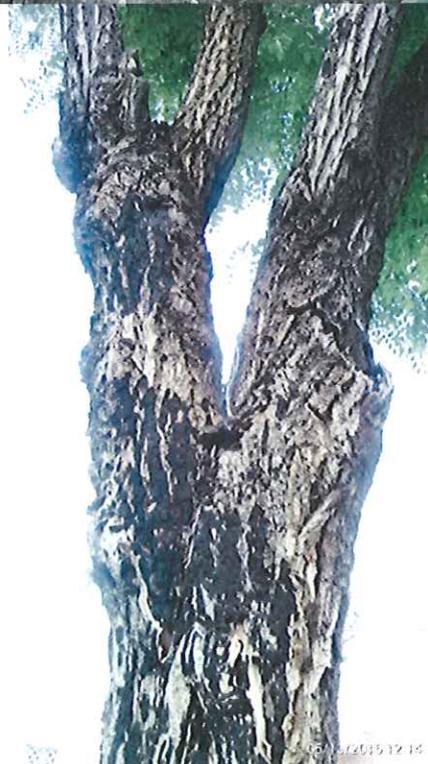
**FOTOGRAFÍAS:**

El ejemplar presenta una grieta descortezada de unos tres metros de longitud en una de las caras, consecuencia de un antiguo fuego, suponemos que de unos contenedores que se situaban bajo el árbol antes de la realización de la obra del carril bici.

El duramen presenta grietas longitudinales que pueden hacer que en esta zona se produzca fractura y caiga el árbol entero.

El estado fisiológico asociado al vigor es medio presentando una copa con vegetación media.

El ejemplar está en decrepitud suponiendo un riesgo para peatones, carril bici y vehículos.

Por su situación en un parterre junto a un acerado de entrada a una urbanización, con proyección de copa que ocupa el acerado y el carril bici y atendiendo a la clasificación de riesgo estudiada en la ficha de Evaluación Básica de Riesgo de Arbolado adjunta, se determina que el riesgo del ejemplar en el caso más desfavorable es alto, por lo que no existiendo otras medidas correctoras posibles se recomienda el apeo del ejemplar.

Propuestas y/o consejos Se propone el apeo del ejemplar por el riesgo de rotura del tronco en zona descortezada
