Expediente 1/2017

AP-60-17
MSB

FICHA DE APEO DE ARBOLADO VIARIO (AP-60-17) PARTE 2ª

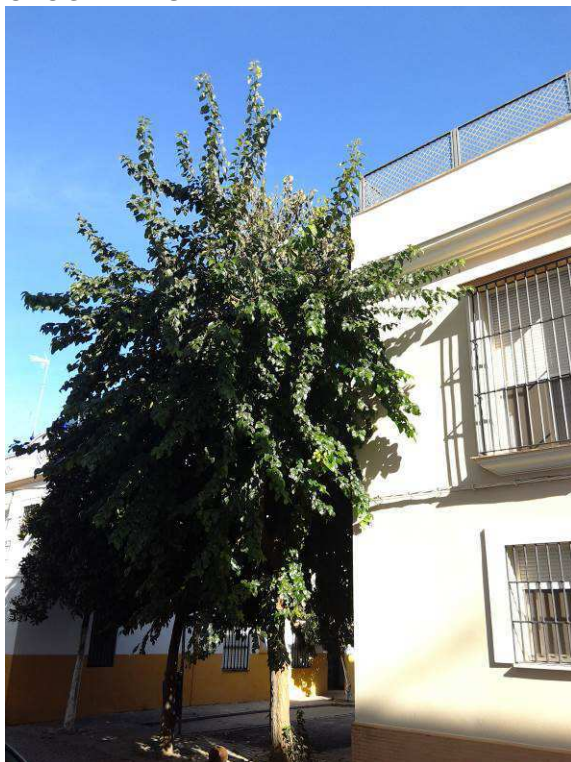
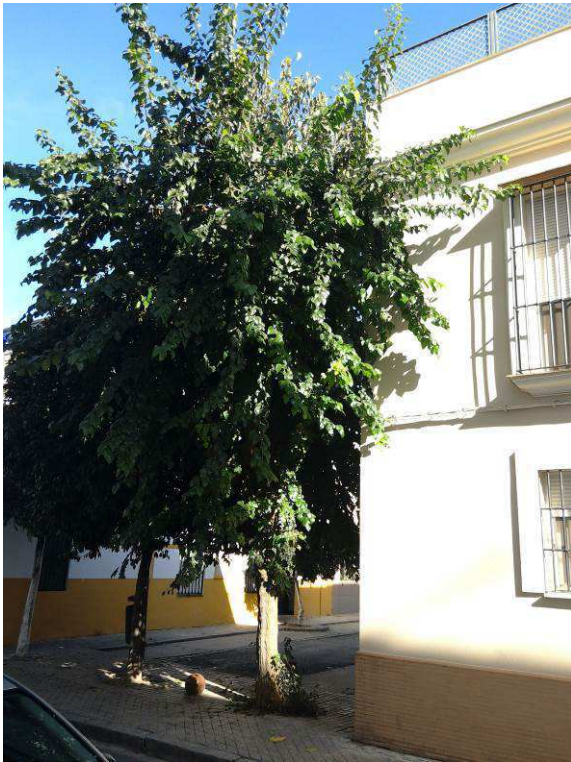
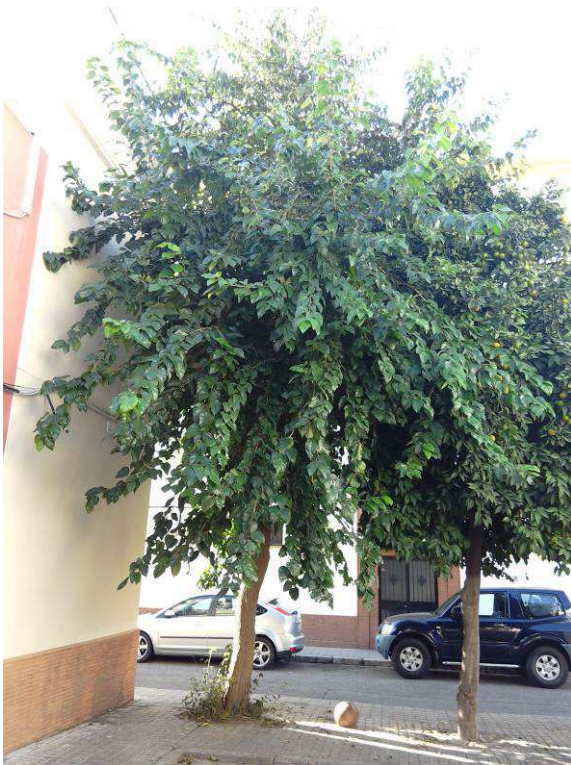
1. **FECHA:** 08-05-17
2. **SITUACIÓN:** Calle Morón **DISTRITO:** Sur
3. **ESPECIE:** *Morus sp.* **Nº ID:** 459
4. **P.C. (c.m):** 70 cm **ALTURA (m):** 6 **ALCORQUE (m):** circular D=80cm
5. **LATITUD DE ACERADO:** sobre acerado
6. **LESIONES GRAVES:** Daños en ramas por roce con viviendas
7. **ESTADO GENERAL:** Su estado general es normal.
8. **OBSERVACIONES:** Este ejemplar de morera debe apearse por encontrarse lindando con una vivienda a menos de 1 metro de esta, dañando con la raíces la estructura e instalaciones de agua de la vivienda y las ramas apoyando sobre la fachada de esta, causando daños sobre ésta. El ejemplar ha tenido pérdida de ramas por su situación junto a la casa provocando situaciones de peligro al encontrarse junto al acceso de la vivienda.
9. .
10. **FOTOGRAFÍAS:**
