**Expediente 153/2017**

AP-74-17  
MSB

**FICHA DE SOLICITUD APEO DE ARBOLADO VIARIO (AP 74-2017) PARTE 2ª**

# Formulario de Evaluación Básica de Riesgo de Arbolado

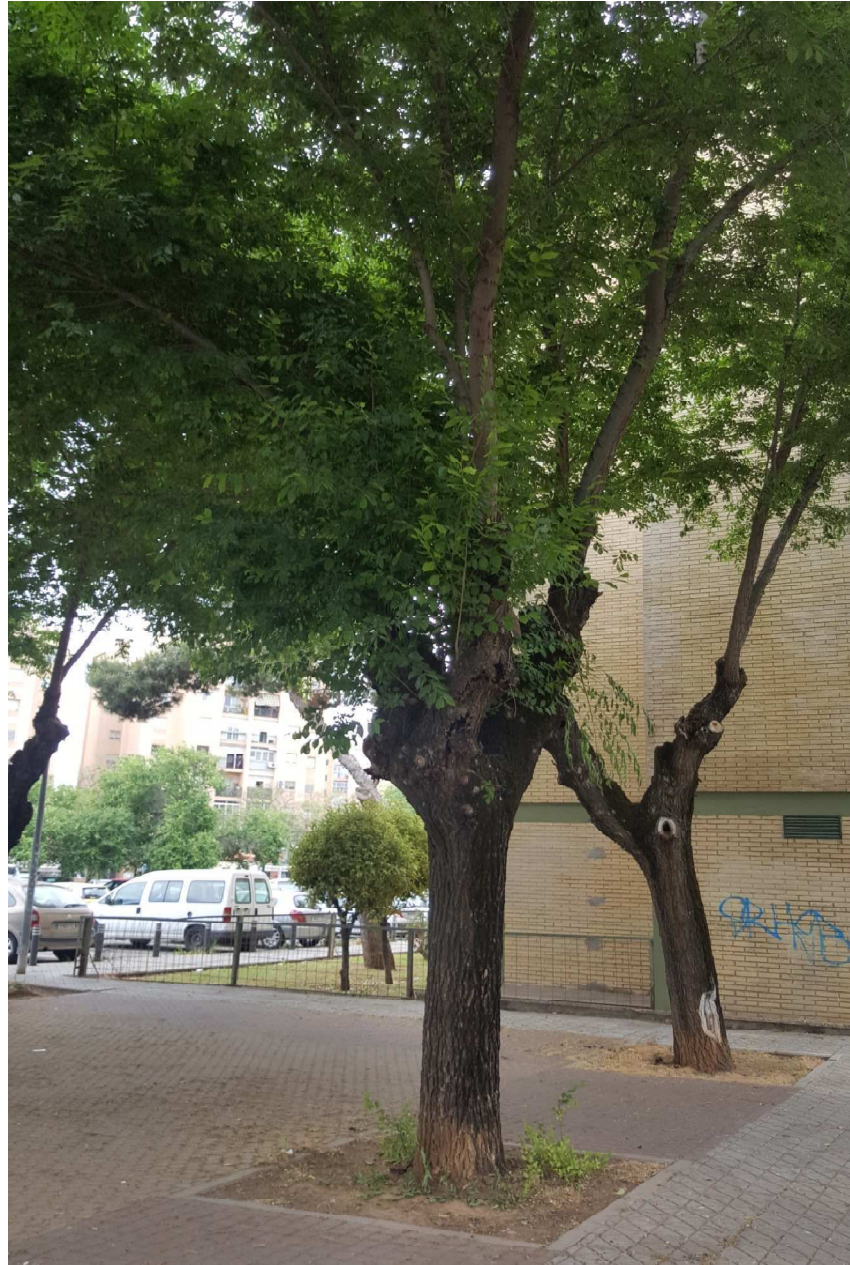
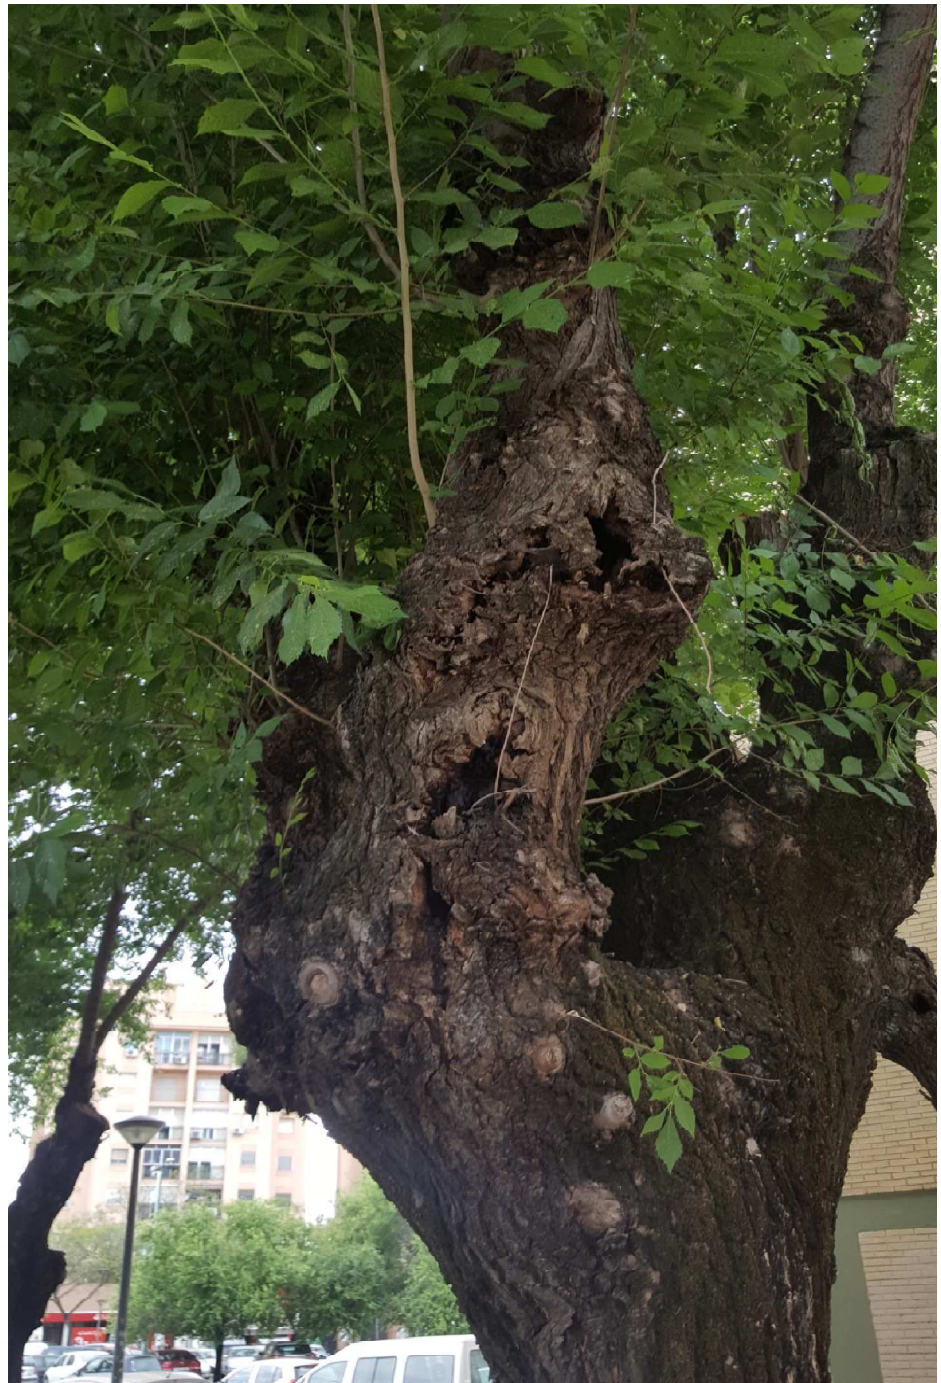
## FOTOGRAFÍAS

**6. LESIONES GRAVES:** Huecos, pudriciones y hongos en tronco y copa. Estructura principal

**7. ESTADO GENERAL:** Riesgo de caída.

**8. OBSERVACIONES:** Es un ejemplar de Olmo (*Ulmus minor*) situado en la Calle Camino de Los Toros, al que se le ha efectuado una valoración visual, una evaluación fitopatológica, y finalmente una valoración de riesgo global considerando el conjunto de parámetros evaluados. La valoración visual consta de la identificación y caracterización dendrometría de este pie, y de un examen de peligros potenciales, que incluye la valoración de los defectos estructurales del árbol, y del entorno inmediato y los puntos objetivo que podrían verse dañados si se produjeran daños. La evaluación fitosanitaria ha consistido en una valoración de la presencia de rama secas, existencias de signos de degradación (cuerpos fructíferos, cavidades...), vitalidad aparente, etc. De estas valoraciones se ha concluido que el estado biológico de este ejemplar es malo al encontrarse con huecos, pudriciones y hongos en tronco y copa, presentando riesgo de caída de este hacia un acerado en una calle con continuo paso de peatones, y ser inviable cualquier otro tipo de medida que no sea su eliminación.

Una vez contrastado lo obtenido en el análisis visual y en el análisis fitosanitario, se incluye este árbol en una de las categorías de la "Clasificación del riesgo" conocida FRC (Failure Risk Classification) en el que el árbol que estamos analizando se encontraría en la Categoría D (Árboles con defectos estructurales y/o morfológicos graves o muy graves. Supone un riesgo estático bastante elevado

Notas, explicaciones, decripciones: SE TRATA DE UN EJEMPLAR DE OLMO PRESENTA GRANDES OQUEDADES

Y PUDRICIONES EN LAS RAMAS PRINCIPALES Y EN LA PARTE MEDIA DEL TRONCO, EN GENERAL ESTA CON PELIGRO

DE CAIDA SITUADO EN UNA CALLE CON ALTO TRANSITO DE PEATONES.

Propuestas y/o consejos APEO POR PELIGRO DE CAIDA
