**Expediente 144/2017**

MM  
(AP-75-2017)

**FICHA DE SOLICITUD APEO DE ARBOLADO VIARIO (AP 75-2017) PARTE 2ª**

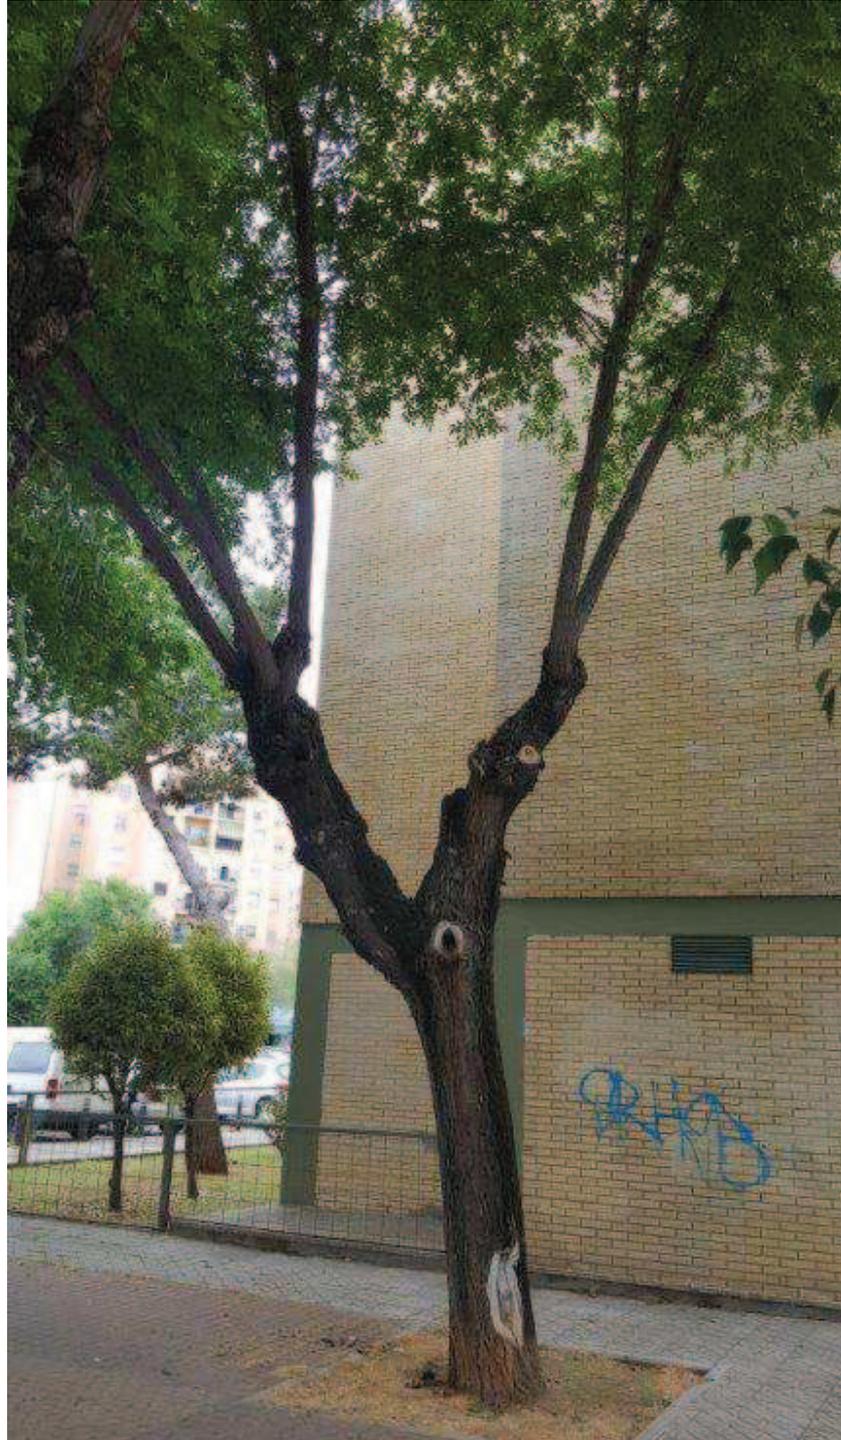
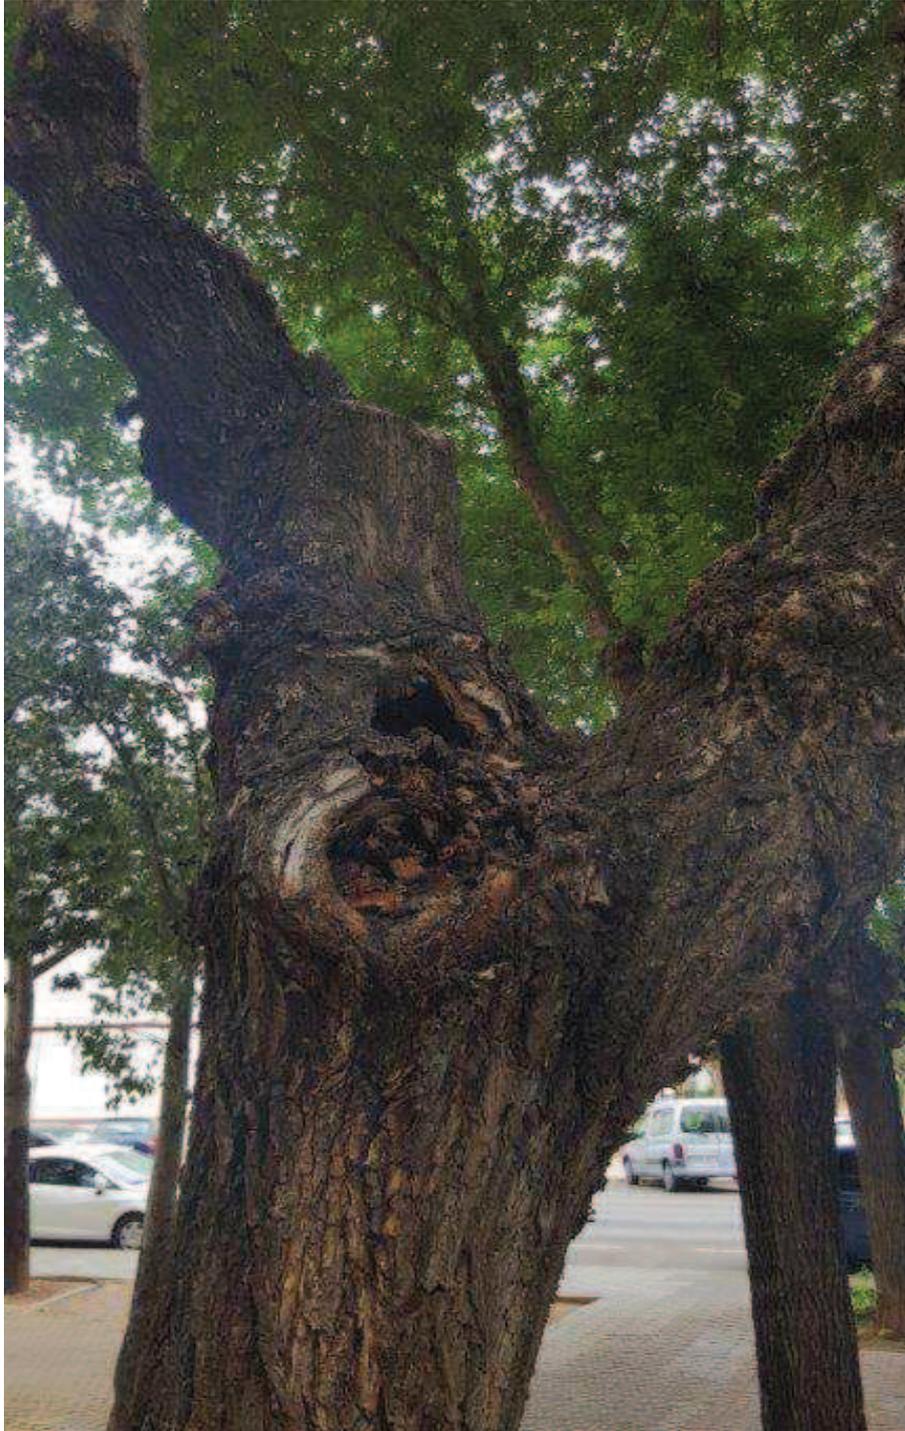
**9. FOTOGRAFÍAS**

**6. LESIONES GRAVES:** Huecos, pudriciones y hongos en tronco y copa. Estructura principal

**7. ESTADO GENERAL:** Riesgo de caída.

**8. OBSERVACIONES:** Es un ejemplar de Olmo (*Ulmus minor*) situado en la Calle Camino de Los Toros, al que se le ha efectuado una valoración visual, una evaluación fitopatológica, y finalmente una valoración de riesgo global considerando el conjunto de parámetros evaluados. La valoración visual consta de la identificación y caracterización dendrometría de este pie, y de un examen de peligros potenciales, que incluye la valoración de los defectos estructurales del árbol, y del entorno inmediato y los puntos objetivo que podrían verse dañados si se produjeran daños. La evaluación fitosanitaria ha consistido en una valoración de la presencia de rama secas, existencias de signos de degradación (cuerpos fructíferos, cavidades...), vitalidad aparente, etc. De estas valoraciones se ha concluido que el estado biológico de este ejemplar es malo al encontrarse con huecos, pudriciones y hongos en tronco y copa, presentando riesgo de caída de este hacia un acerado en una calle con continuo paso de peatones, y ser inviable cualquier otro tipo de medida que no sea su eliminación.

Una vez contrastado lo obtenido en el análisis visual y en el análisis fitosanitario, se incluye este árbol en una de las categorías de la "Clasificación del riesgo" conocida FRC (Failure Risk Classification) en el que el árbol que estamos analizando se encontraría en la Categoría D (Árboles con defectos estructurales y/o morfológicos graves o muy graves. Supone un riesgo estático bastante elevado

**"ÚNICO.-** Autorizar el apeo de un ejemplar de Olmo (*Ulmus Pumila*) con id nº 114.177, situado en la Calle Camino de Los Toros (AP-75-2017). **LESIONES GRAVES:** Huecos, pudriciones y hongos en tronco y copa. Estructura principal. **ESTADO GENERAL:** Riesgo de caída. **OBSERVACIONES:** Es un ejemplar de Olmo (*Ulmus minor*) situado en la Calle Camino Los Toros, al que se le ha efectuado una valoración visual, una evaluación fitopatológica, y finalmente una valoración de riesgo global considerando el conjunto de parámetros evaluados. La valoración visual consta de la identificación y caracterización dendrometría de este pie, y de un examen de peligros potenciales, que incluye la valoración de los defectos estructurales del árbol, y del entorno inmediato y los puntos objetivo que podrían verse dañados si se produjeran daños. La evaluación fitosanitaria ha consistido en una valoración de la presencia de rama secas, existencias de signos de degradación (cuerpos fructíferos, cavidades...), vitalidad aparente, etc. De estas valoraciones se ha concluido que el estado biológico de este ejemplar es malo al encontrarse con huecos, pudriciones y hongos en tronco y copa, presentando riesgo de caída de este hacia un acerado en una calle con continuo paso de peatones, y ser inviable cualquier otro tipo de medida que no sea su eliminación. Una vez contrastado lo obtenido en el análisis visual y en el análisis fitosanitario, se incluye este árbol en una de las categorías de la "Clasificación del riesgo" conocida FRC (Failure Risk Classification) en el que el árbol que estamos analizando se encontraría en la Categoría D (Árboles con defectos estructurales y/o morfológicos graves o muy graves. Supone un riesgo estático bastante elevado
