**Expediente 454/2016**

AP-550-16  
CAF

**FICHA DE APEO DE ARBOLADO VIARIO (AP-550-16) PARTE 2ª**

# Formulario de Evaluación Básica de Riesgo de Arbolado

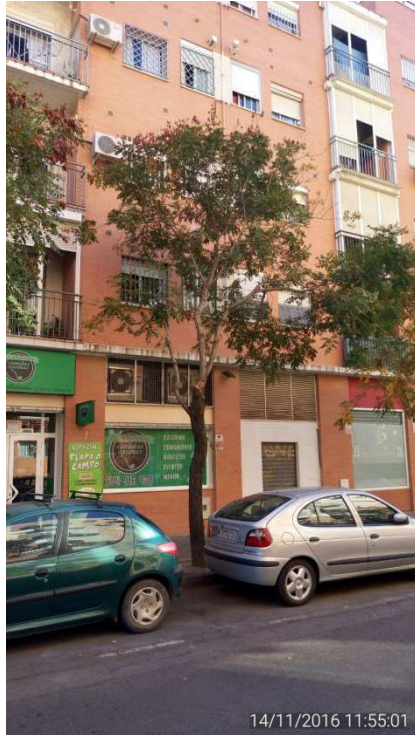
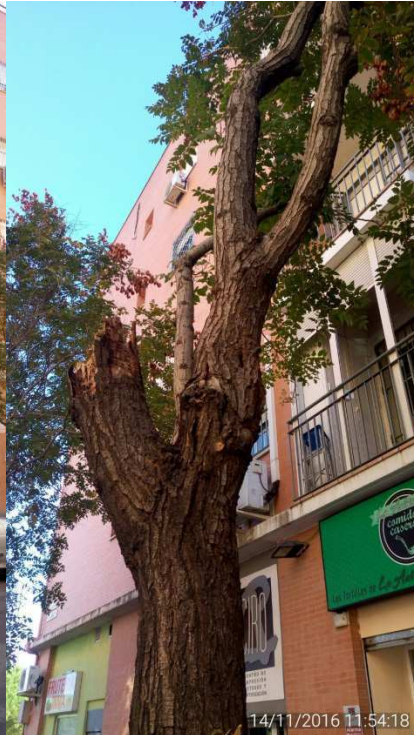
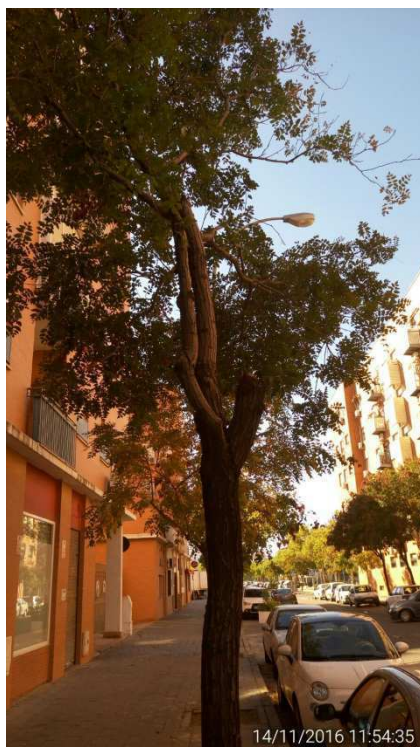
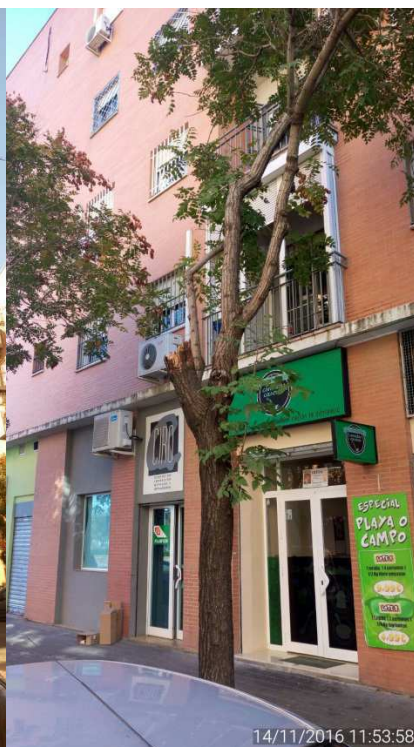
**11. FOTOGRAFÍAS:**

Como consecuencia de un desgaje reciente de una de las tres ramas primarias que formaban la copa del árbol, esta ha quedado descompensada, cargando la mayor parte del peso hacia la fachada.

De las dos ramas primarias que han quedado, una de ellas es de diámetro muy pequeño, la segunda es de un diámetro muy parecido a la que se desgajó y presenta una pudrición en su base.

En presencia de vientos esta rama puede tener un movimiento de torsión, ya que en esta calle suele darse el fenómeno de túnel de viento, y romper desde la base.

El estado fisiológico es bueno, poseía una copa con vegetación uniforme, pero debido al desgaje ha quedado descompensada.

Por su situación en un alcorque de un acerado junto a una zona de aparcamiento y la calzada y atendiendo a la clasificación de riesgo estudiada en la ficha de Evaluación Básica de Riesgo de arbolado adjunta, se determina que el riesgo del ejemplar en el caso más desfavorable es alto, por lo que no existiendo otras medidas correctoras posibles se recomienda el apeo del mismo.
