Expediente 446/2016

AP-533-16 a AP-538-16
AP-534-16
CAF

FICHA DE APEO DE ARBOLADO VIARIO (AP-534-16) PARTE 2ª

Formulario de Evaluación Básica de Riesgo de Arbolado

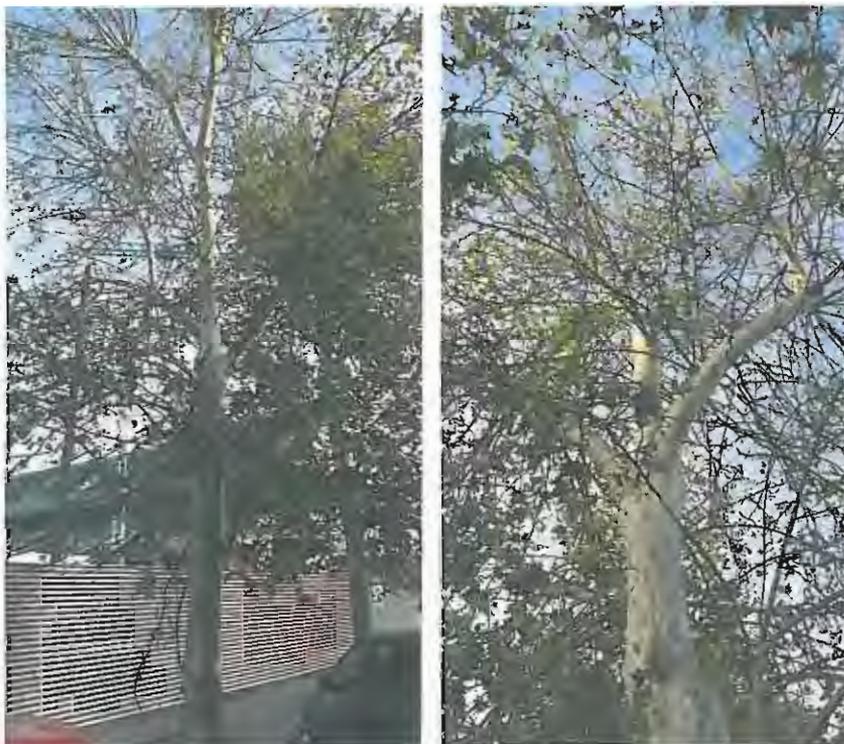
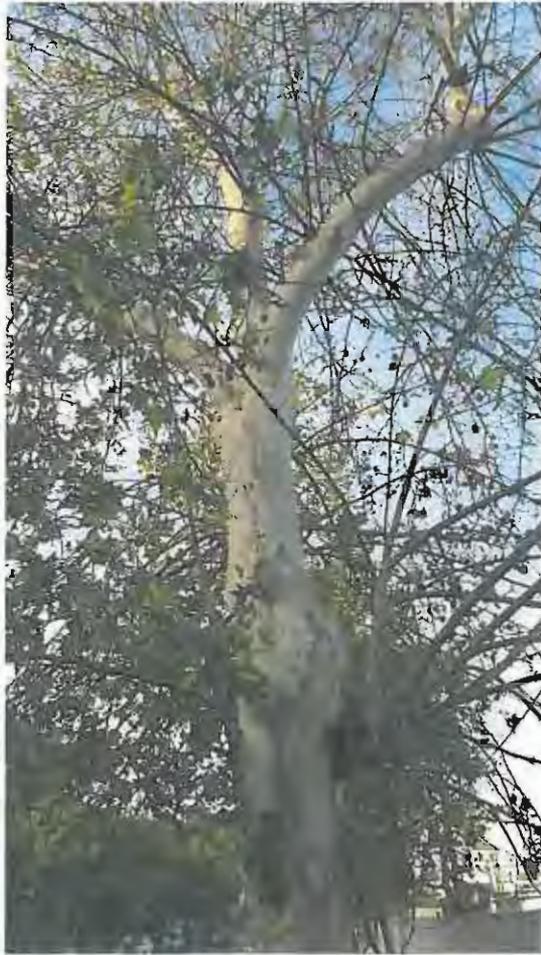
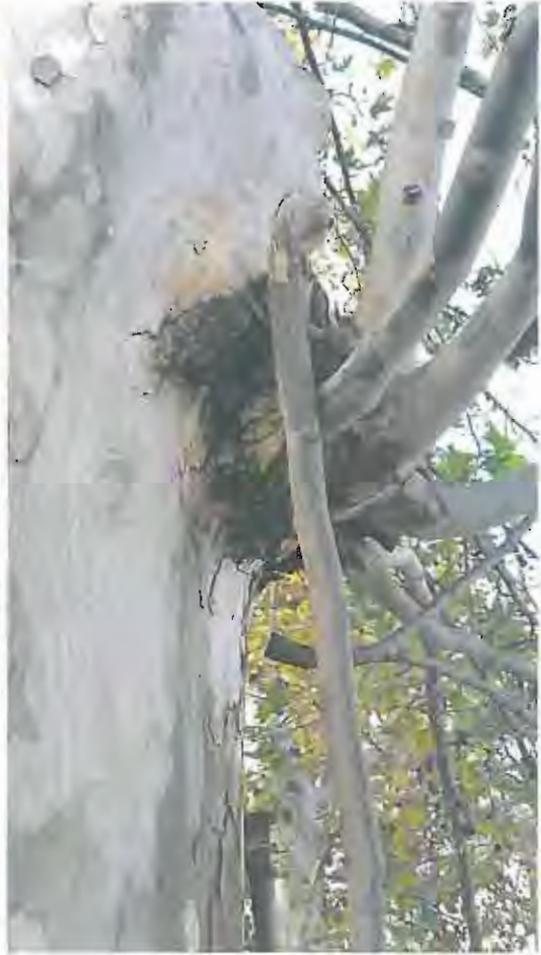
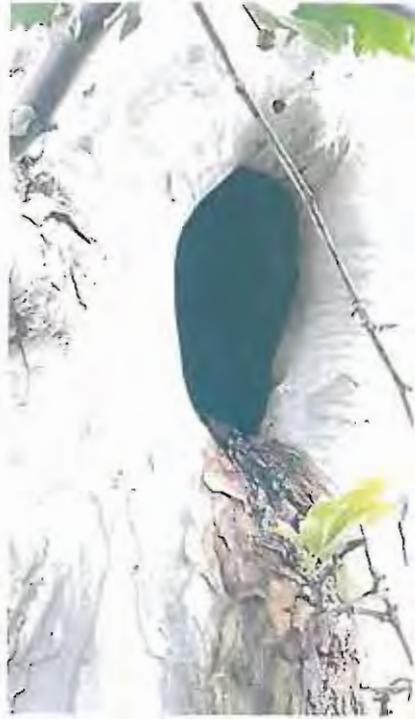
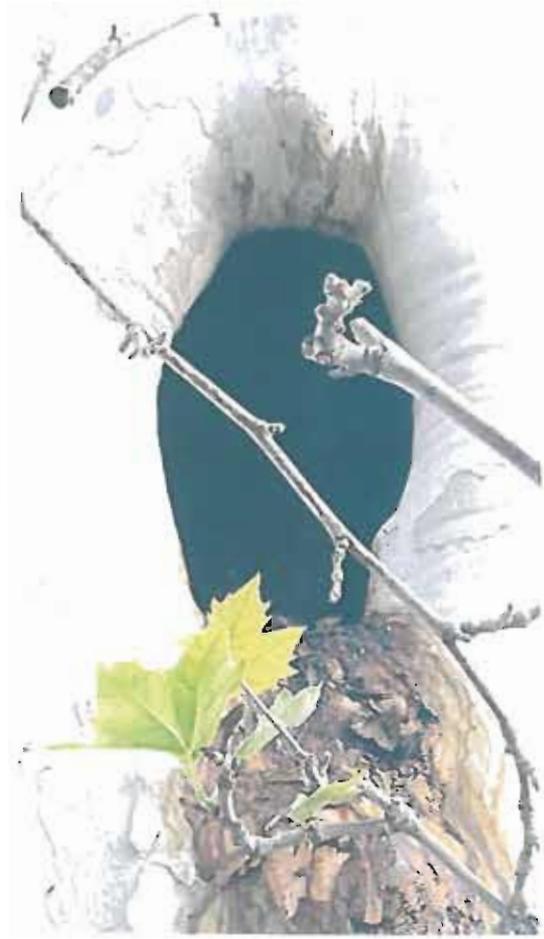
9. **FOTOGRAFÍAS:**

5. **LATITUD DE ACERADO:** 2,00 m
6. **LESIONES GRAVES:** Se observa que el tronco presente grande huecos con pérdida de duramen que le da un aspecto de debilidad enorme. El peligro inminente de rotura es debido a la falta de madera de consistencia

7. **ESTADO GENERAL:** Riesgo de caída.
8. **OBSERVACIONES:** Se trata de árbol muy afectado a nivel de tronco con las oquedades que presenta en el tronco con pudriciones que hacen que el árbol sea irreparable y que el daño vaya a más con el riesgo que ello supone de rotura y de ocasionar daños a las personas que se encuentren en su momento. Dada la cantidad de dianas que se concentran cuando hay espectáculos dentro del estadio, es necesario de tener presente para eliminar urgentemente. Con todo el daño que posee hace que el árbol sea inviable y no pueda desarrollarse con normalidad y mucho menos recuperase, por lo que se plantea el apeo de manera urgente.

Cavidad/nido: 30 % perímetro Profundidad: 50 cm Conicidad atípica: Inclinación: _____ ° ¿Corregida? _____

Espesor de la pared residual (t): 10 cm V/R: _____ %

Punto de quiebre con peligro a rotura

"ÚNICO.- Autorizar el apeo de un ejemplar de Plátano (*Platanus x hispánica*) con id nº 372, situado en la Calle Iguazú (AP-534-2016). **LESIONES GRAVES:** Se observa que el tronco presente grande huecos con pérdida de duramen que le da un aspecto de debilidad enorme. El peligro inminente de rotura es debido a la falta de madera de consistencia. **ESTADO GENERAL:** Riesgo de caída. **OBSERVACIONES:** Se trata de árbol muy afectado a nivel de tronco con las oquedades que presenta en el tronco con pudriciones que hacen que el árbol sea irreparable y que el daño vaya a más con el riesgo que ello supone de rotura y de ocasionar daños a las personas que se encuentren en su momento. Dada la cantidad de dianas que se concentran cuando hay espectáculos dentro del estadio, es necesario de tener presente para eliminar urgentemente. Con todo el daño que posee hace que el árbol sea inviable y no pueda desarrollarse con normalidad y mucho menos recuperarse, por lo que se plantea el apeo de manera urgente".
