Expediente: 423/2017

AP-327-17 a AP-328-17
AP-328-17
CAF

SOLICITUD DE APEO DE ARBOLADO VIARIO (AP-328-17) PARTE 2ª

Formulario de Evaluación Básica de Riesgo de Arbolado

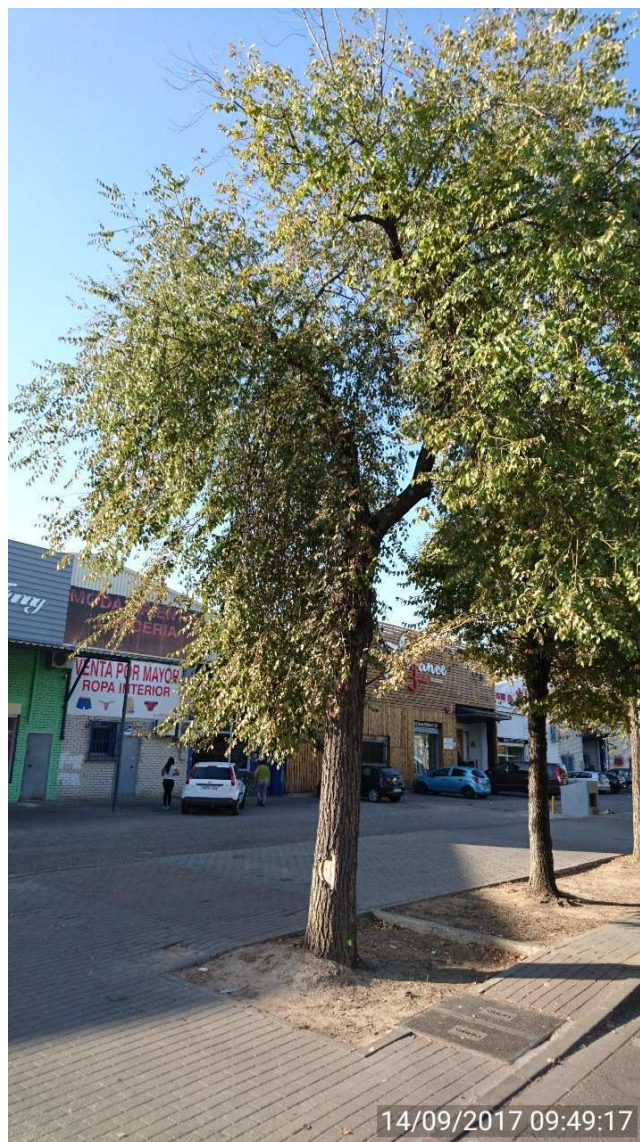
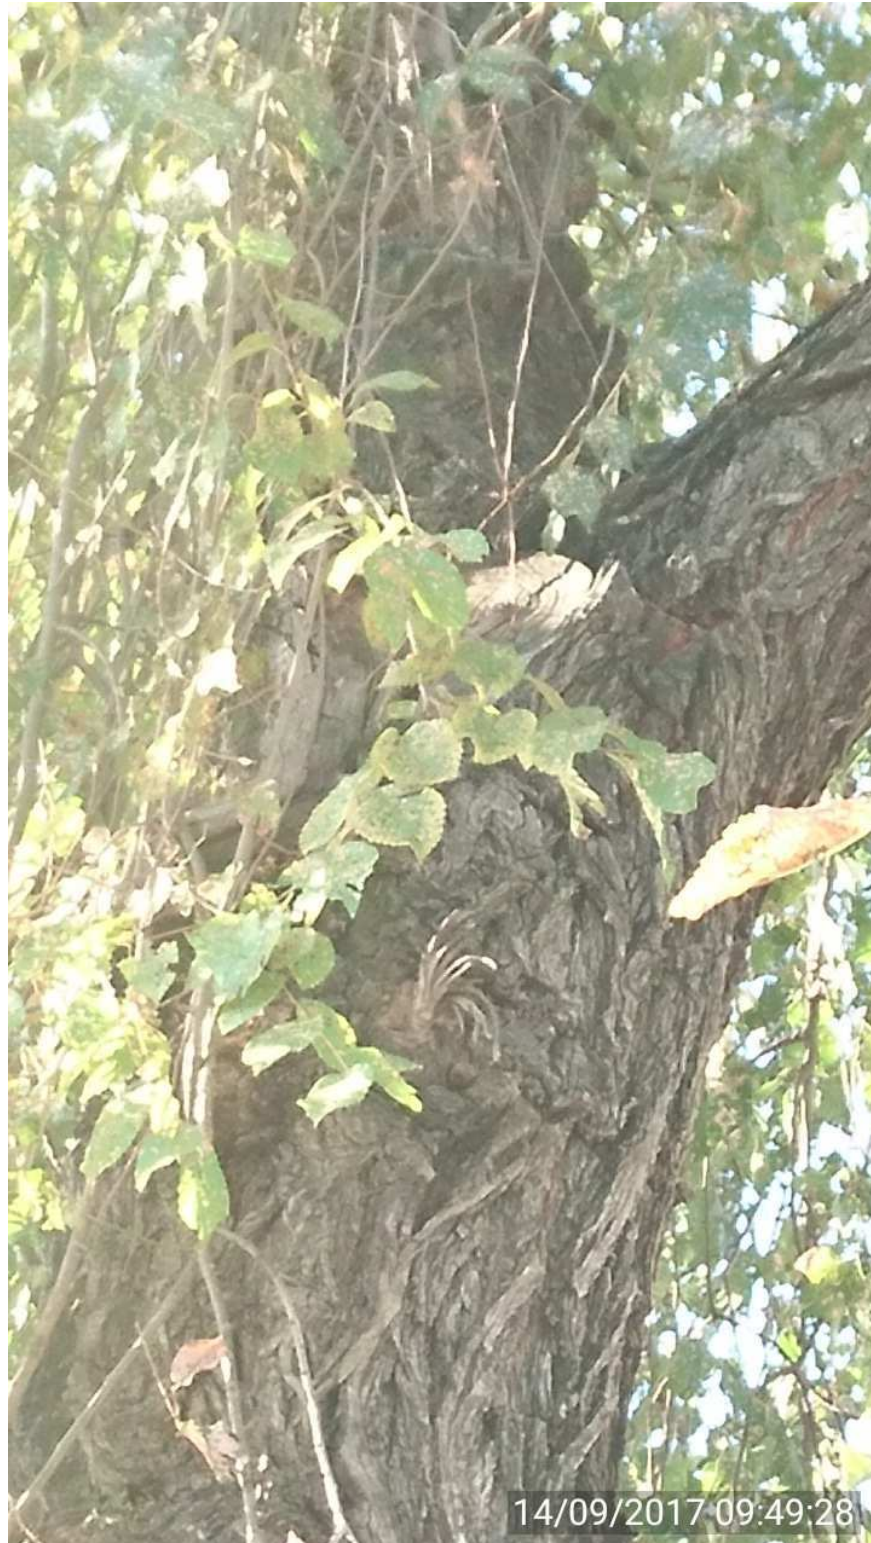
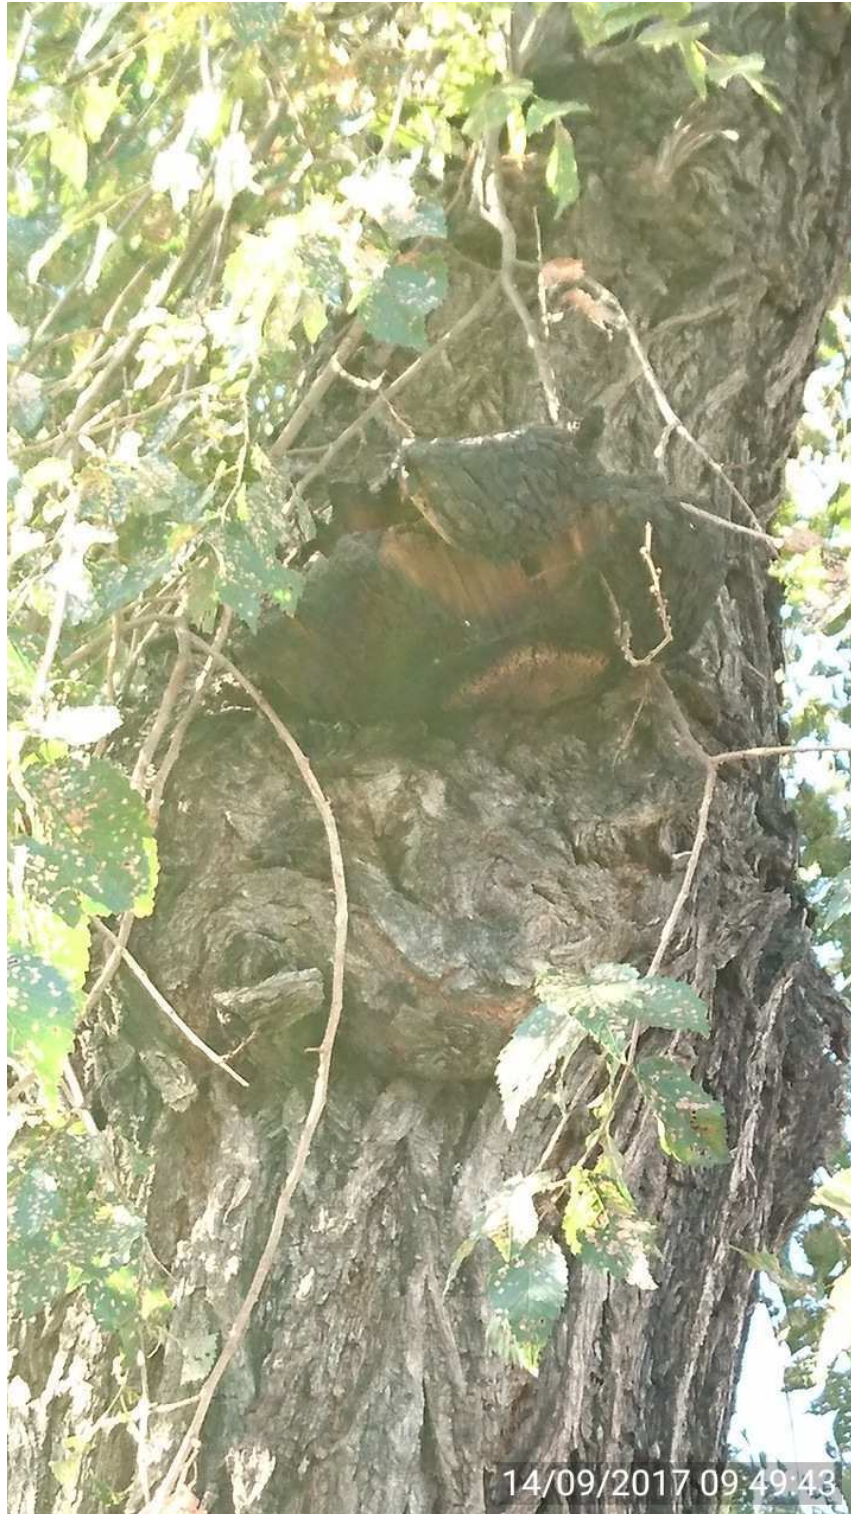
12. FOTOGRAFÍAS:

- El ejemplar es un olmo situado en la calle Artesa en el Polígono Industrial Aeropuerto.
- Presenta graves pudriciones en la cruz y presencia de cuerpos fructíferos de hongos en la parte superior del tronco.
- La presencia de estos cuerpos fructíferos sumados a la aparición de pudriciones y madera descompuesta en la cruz, hacen pensar en el deterioro de la madera estructural del ejemplar.
- Estos factores convierten al árbol en un peligro potencial que pone en peligro a los peatones y vehículos que transitan por la vía.

- El estado fisiológico asociado al vigor es débil.
- La lesión en la cruz debilita la fijación de las ramas primarias al tronco pudiendo hacer caer cualquiera de ellas en la vía pública.
- A pesar de haber transcurrido el verano, los cuerpos fructíferos del hongo se encuentran en buen estado, lo cual es indicador de la actividad del hongo en su tarea de descomposición de la madera estructural.

- Atendiendo a la clasificación de riesgo estudiada en la ficha de Evaluación Básica de Riesgo de arbolado adjunta, se determina que el riesgo del ejemplar en el caso más desfavorable es alto.
- No existiendo otras medidas correctoras posibles se recomienda el apeo del mismo.
