**Expediente: 416/2017**

AP-456-17 a AP-459-17  
AP-459-17  
MSB

**ÚNICO.-** Autorizar el apeo de **un ejemplar de Olmo (*Ulmus pumila*) con id nº 3.621, situado en la Calle Primo Nebiolo (AP-459-2017).**

**SOLICITUD DE APEO DE ARBOLADO VIARIO (AP-459-17) PARTE 2ª**

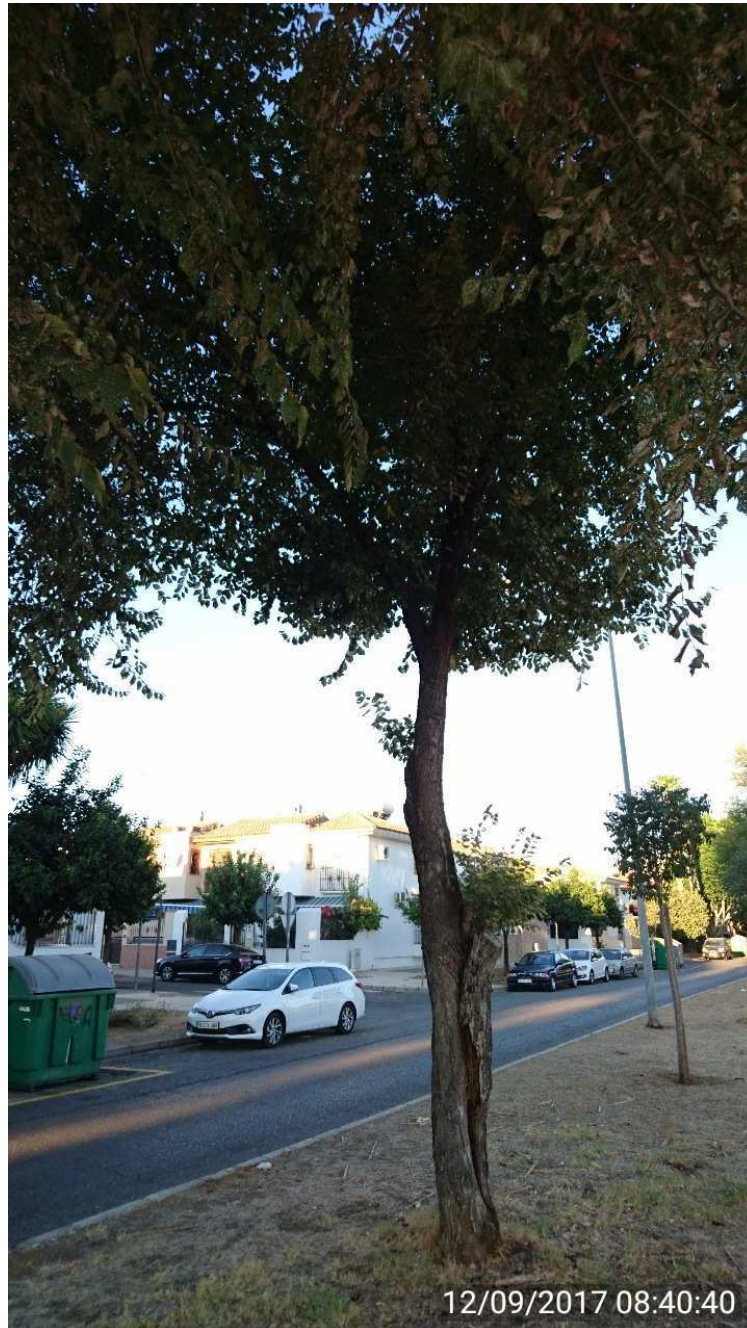
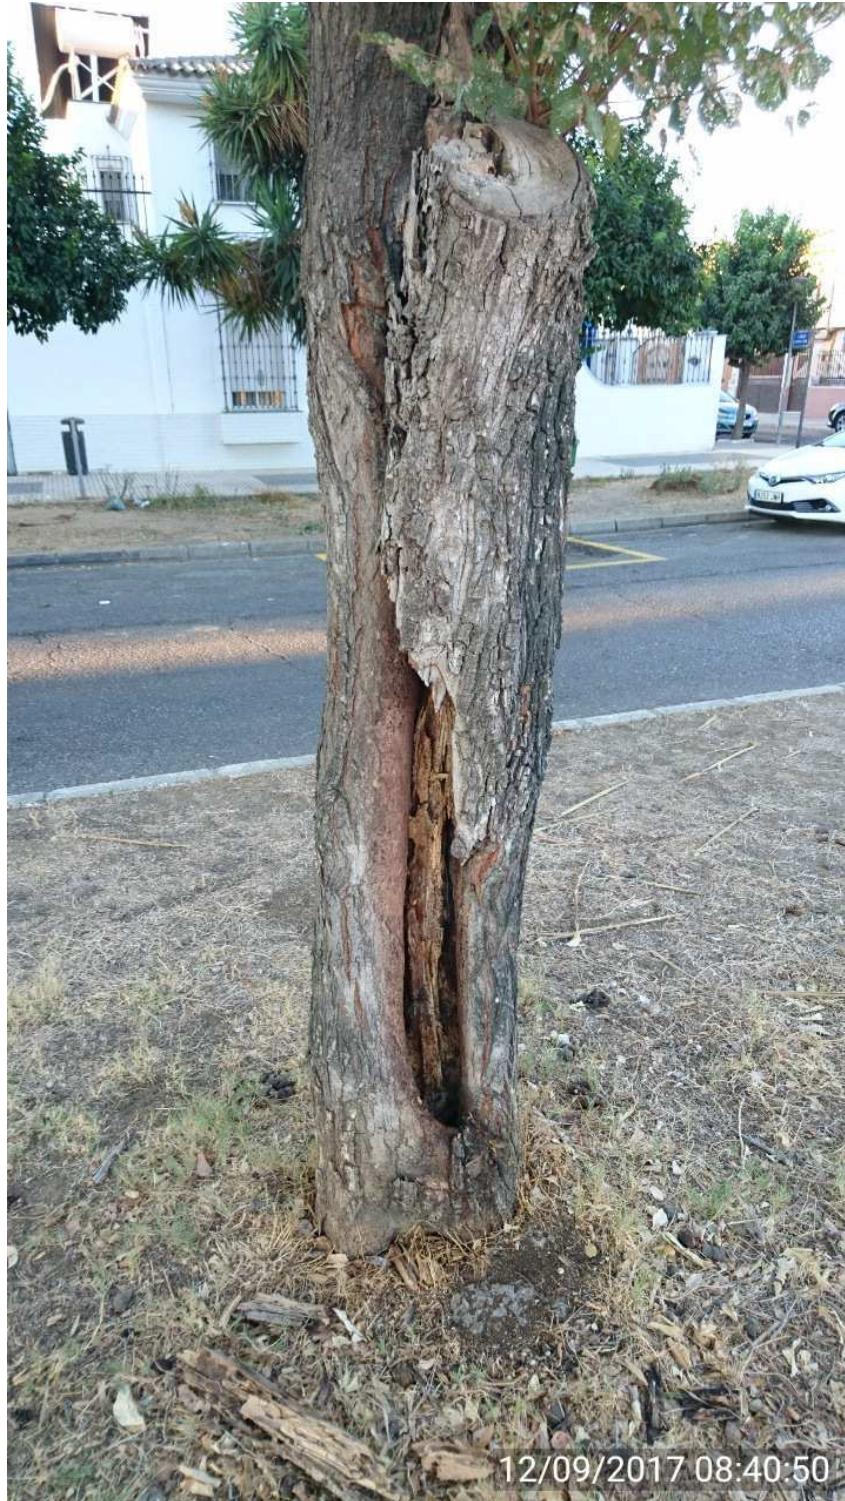
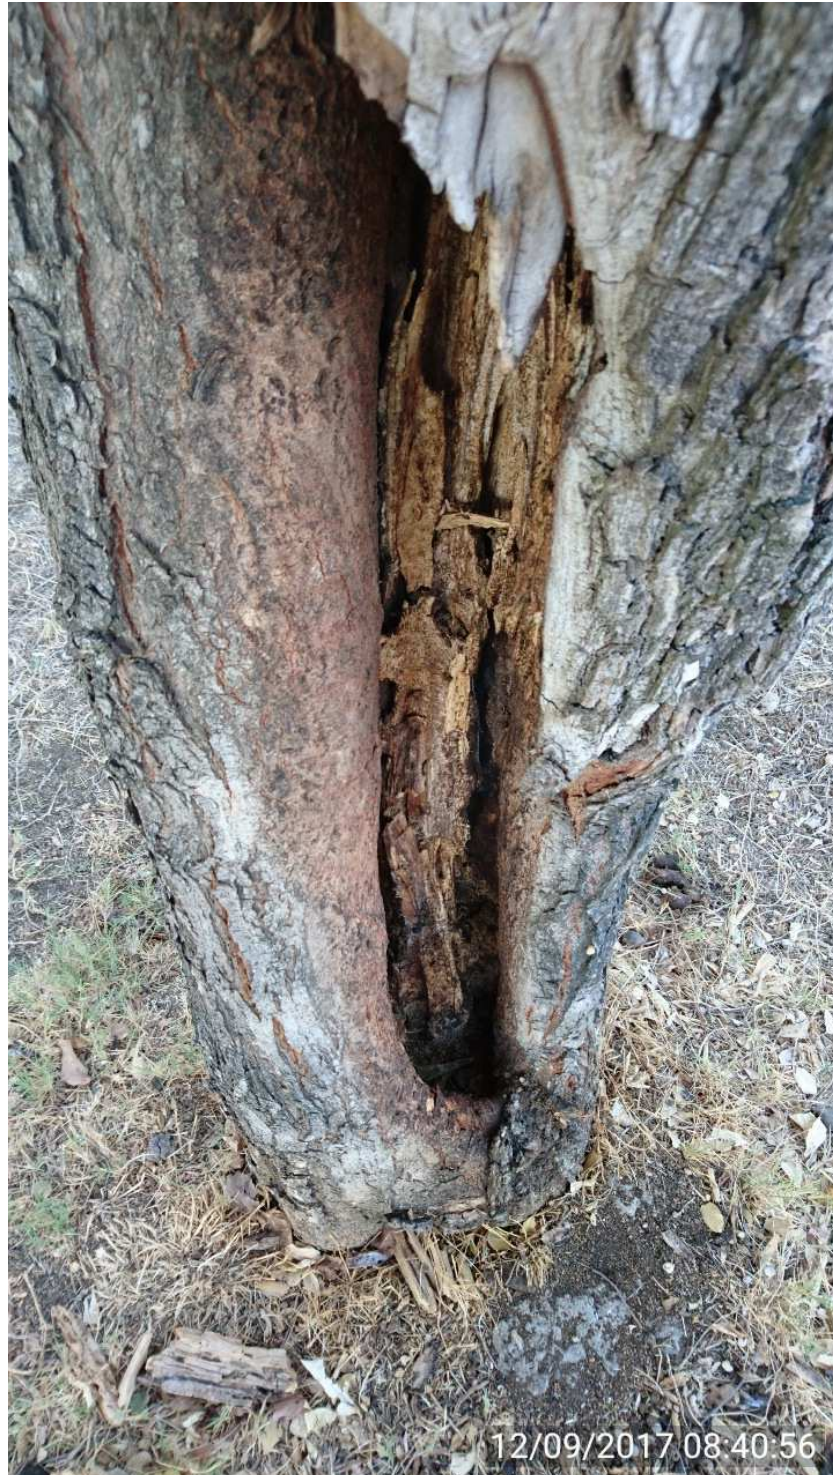
**12. FOTOGRAFÍAS:**

- El ejemplar es un olmo situada en la calle Primo Nebiolo en la barriada de Sevilla Este.
- Presenta graves lesiones en el tronco formadas por grietas y madera descompuesta.
- Parece formar parte o proceder de una antigua lesión de otra rama primaria que originalmente coexistía en el árbol.

- El estado fisiológico asociado al vigor es débil.
- Presenta copa desequilibrada y en peligro de caída.

- Atendiendo a la clasificación de riesgo estudiada en la ficha de Evaluación Básica de Riesgo de arbolado adjunta, se determina que el riesgo del ejemplar en el caso más desfavorable es alto.
- No existiendo otras medidas correctoras posibles se recomienda el apeo del mismo.

Propuestas y/o consejos: Se propone el apeo del árbol por su riesgo alto y probable de caída de la copa en la vía pública
