**Expediente: 412/2017**

## SOLICITUD DE APEO DE ARBOLADO VIARIO (AP-489-17) PARTE 2ª

1. **FECHA:** 5 de octubre de 2017
2. **SITUACIÓN:** Avda. Aeronáutica
3. **Distrito:** Este-Alcosa-Torreblanca
4. **ESPECIE:** *Acer negundo*
5. **P.C. (cm):** 132
6. **ALTURA (m):** 8
7. **ALCORQUE (m):** parterre ajardinado
8. **LATITUD DE ACERADO(m):** 6
9. **LESIONES GRAVES:**

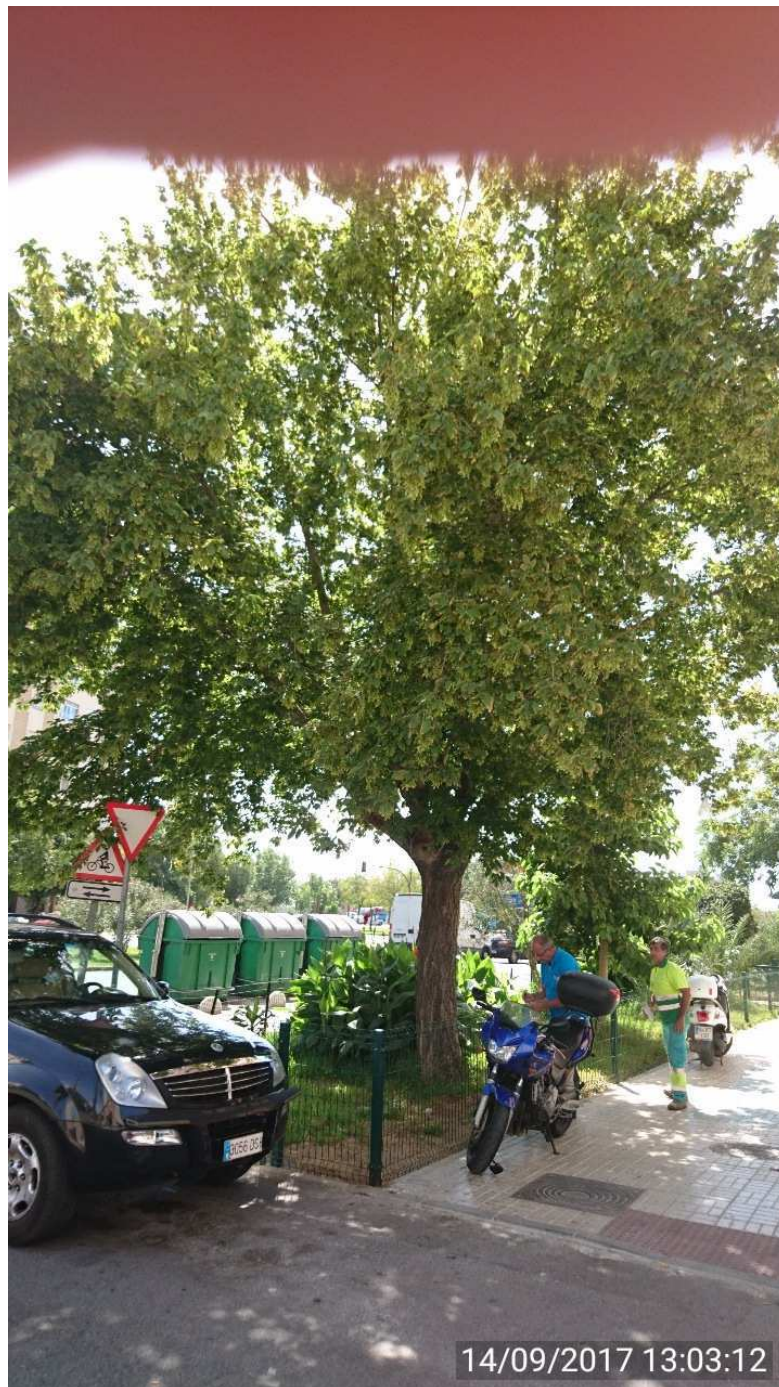
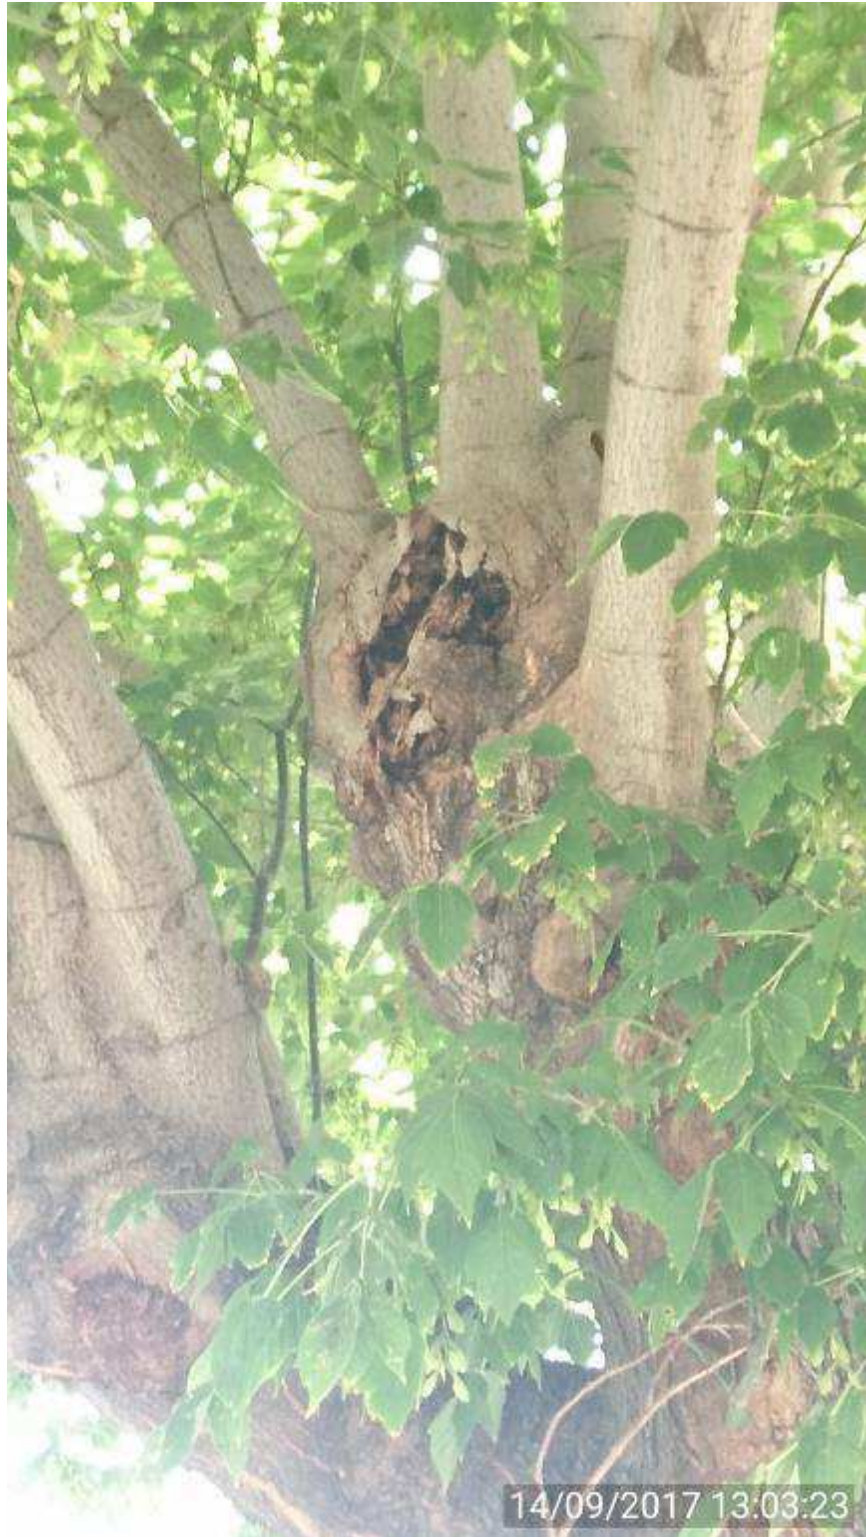
**12. FOTOGRAFÍAS:**

- El ejemplar es un acer situado en la Avda. La Aeronáutica en la barriada de Sevilla Este.
- El ejemplar presenta distintas oquedades en una de las ramas primarias causadas por la pudrición de la madera estructural. Esto provoca una copa inestable que conlleva un riesgo de caída sobre la vía pública.
- La retirada de esta rama enferma producirá una copa desequilibrada e inestable que dada la situación del ejemplar hacen inviable su pervivencia.

- El estado fisiológico asociado al vigor es normal.
- Presenta inestabilidad que puede producir su caída.

- El árbol se encuentra en las inmediaciones de un hotel muy transitado
- Atendiendo a la clasificación de riesgo estudiada en la ficha de Evaluación Básica de Riesgo de arbolado adjunta, y a la posición en la que se encuentra el árbol, se determina que el riesgo del ejemplar en el caso más desfavorable es alto.
- No existiendo otras medidas correctoras posibles se recomienda el apeo del mismo.
