“ÚNICO.- Autorizar el apeo de un ejemplar de Olmo (*Ulmus pumila*) situado en la Avda. de San Juan de la Cruz (ap-453-2016) id 379. **LESIONES GRAVE:** Pudrición interna con falta de duramen en el tronco a 1,50 de altura. **ESTADO GENERAL:** Riesgo de caída importante con los daños internos y el estado enfermizo en general del mismo. **OBSERVACIONES:** Presenta un importante daño a nivel de tronco, con una superficie dañada y con falta de madera interna importante, soportando las tensiones del árbol por el exterior del mismo. Como el mismo está expuesto al viento reinante en la zona corre un riesgo elevado de posible rotura hacia la zona de tránsito de vehículos pudiendo producir una desgracia. Cómo el mismo no es recuperable, sino que por el contrario irá a más el daño y no se puede hacer nada para recuperar el estado sano del mismo, se plantea el apeo de manera urgente ya que cuanto más tiempo siga en el lugar más riesgo irá acumulando. Al estado peligroso le sumamos que la parte área presenta estado de ataque de galeruca importante dejándole al árbol un aspecto enfermizo y poco sano. Aspecto debilitado.”

FICHA DE APEO DE ARBOLADO VIARIO (**AP-453-16**) PARTE 2ª

1. **FECHA:** 1

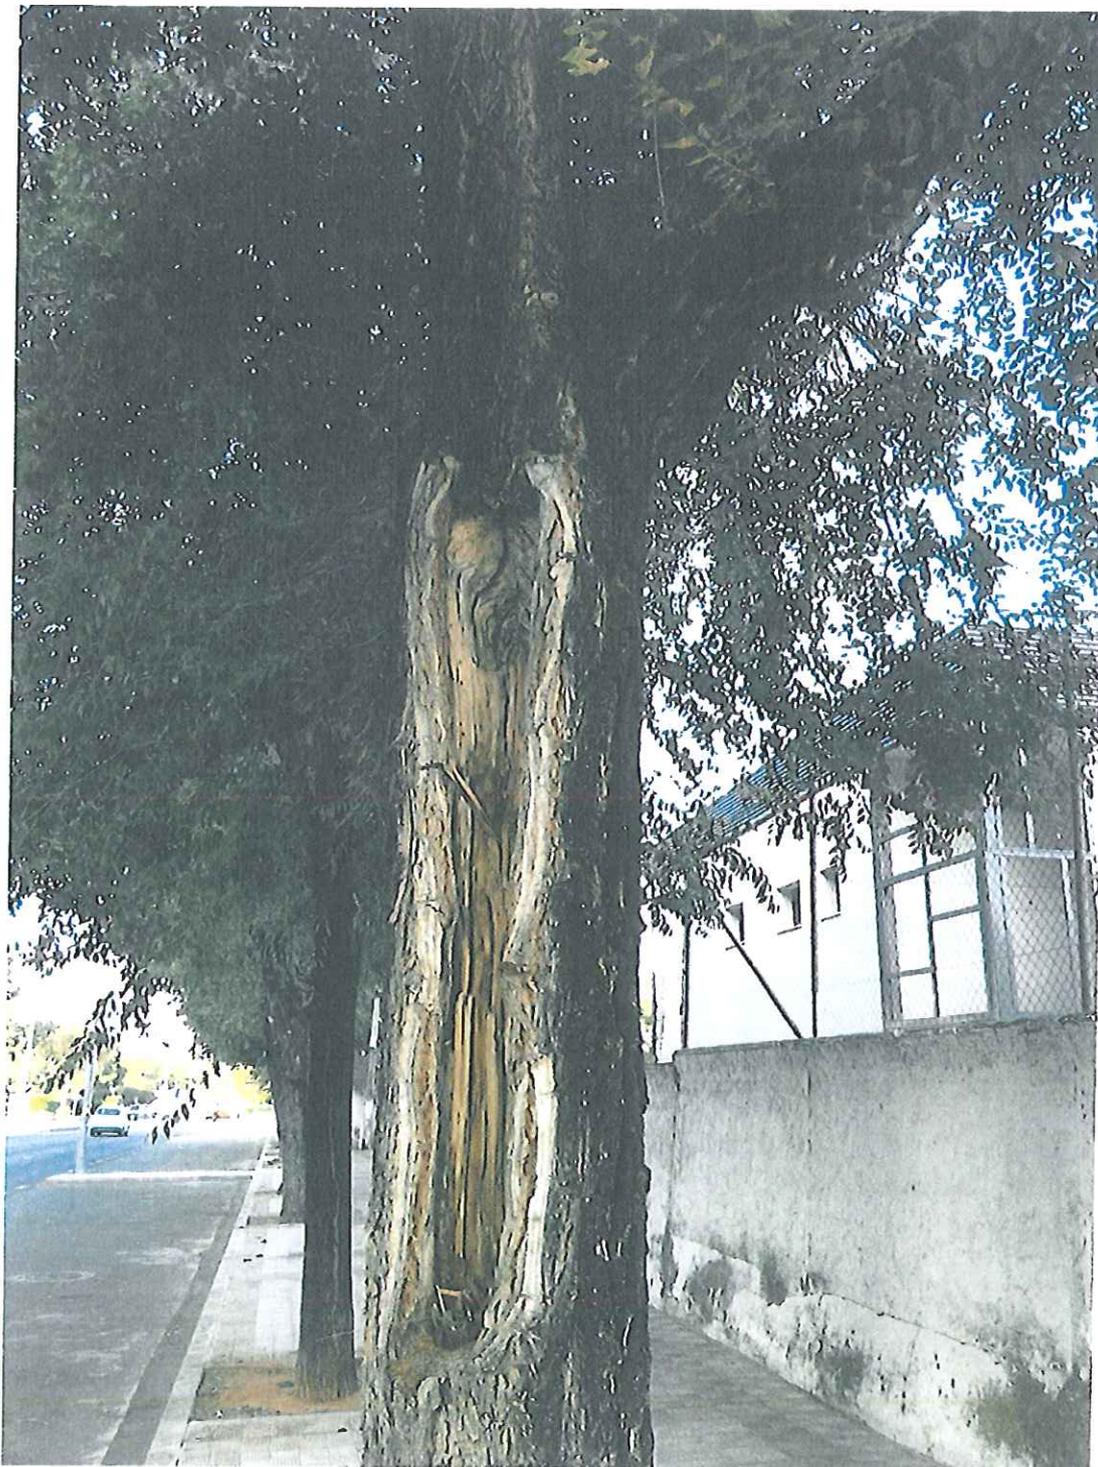
5. **LATITUD DE ACERADO:** 5 m
6. **LESIONES GRAVES:** Pudrición interna con falta de duramen en el tronco a 1,50 de altura.
7. **ESTADO GENERAL:** Riesgo de caída importante con los daños internos y el estado enfermizo en general del mismo.

8. **OBSERVACIONES:** Presenta un importante daño a nivel de tronco, con una superficie dañada y con falta de madera interna importante, soportando las tensiones del árbol por el exterior del mismo. Como el mismo está expuesto al viento reinante en la zona corre un riesgo elevado de posible rotura hacia la zona de tránsito de vehículos pudiendo producir una desgracia. Cómo el mismo no es recuperable, sino que por el contrario irá a más el daño y no se puede hacer nada para recuperar el estado sano del mismo, se plantea el apeo de manera urgente ya que cuanto más tiempo siga en el lugar más riego irá acumulando. Al estado peligroso le sumamos que la parte aérea presenta estado de ataque de galeruca importante dejándole al árbol un aspecto enfermizo y poco sano. Aspecto debilitado.

Podredumbre con falta de duramen

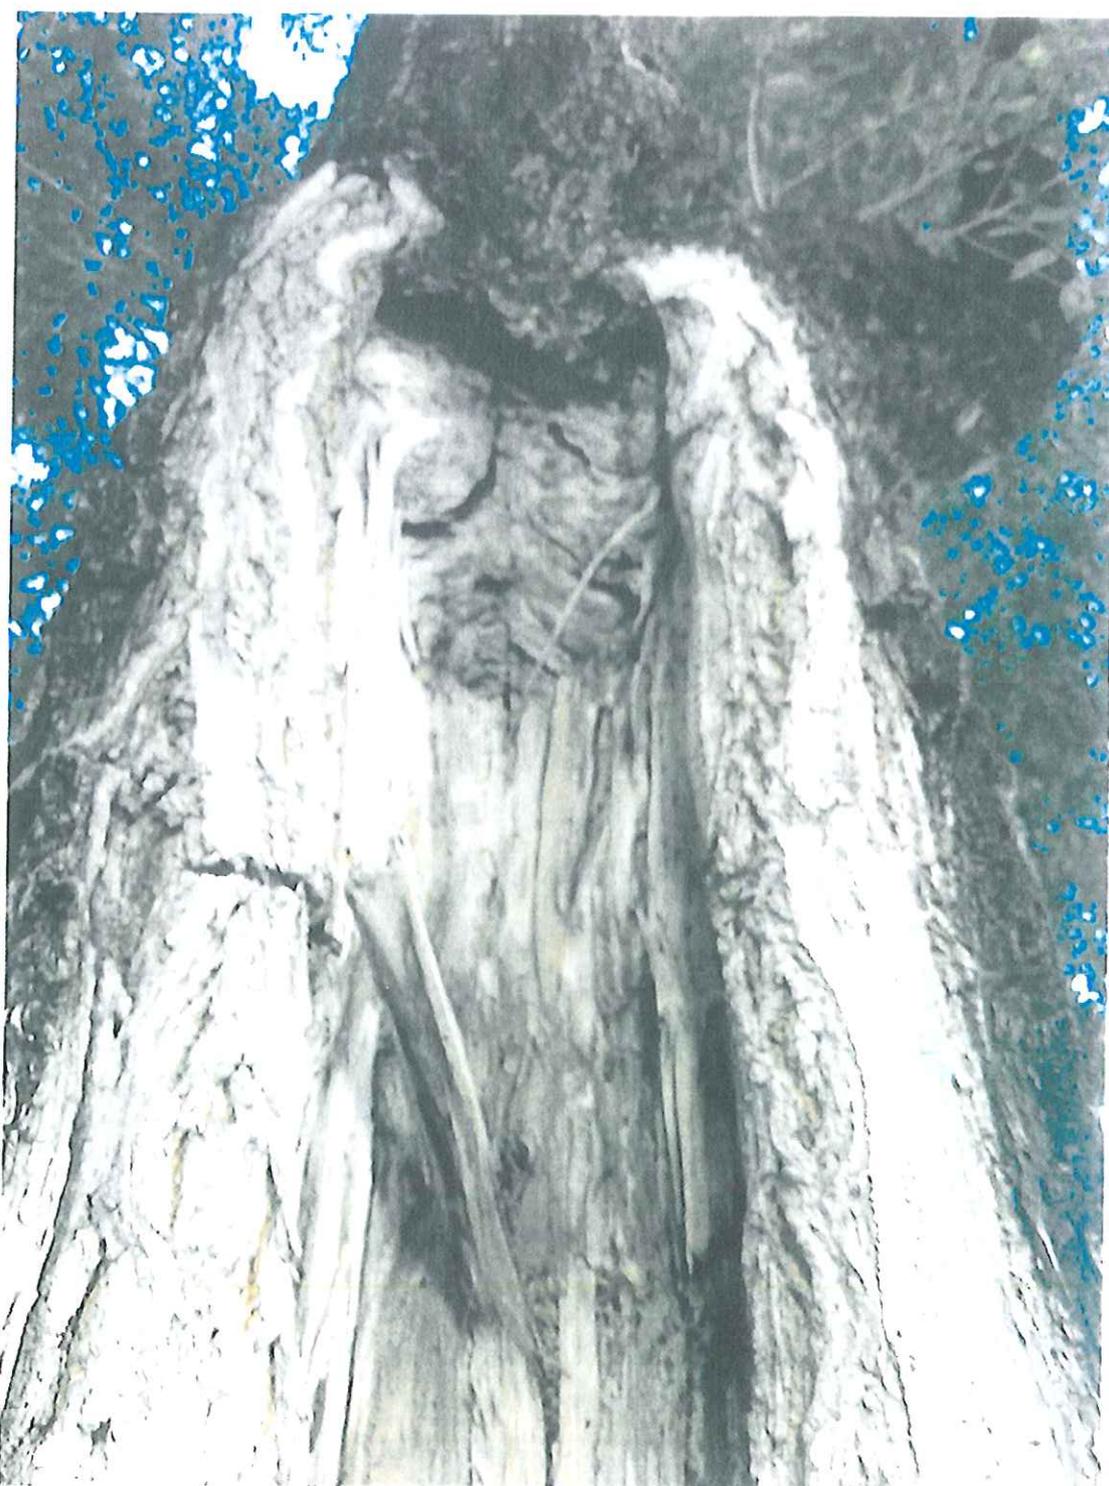
Daños estructurales importantes

tronco muy dañado con peligro de caída por rotura
