**Expediente 416/2016**  
**(ap-465-2016)**  
**Id:118.056**  
**mm**

**"ÚNICO.-** Autorizar el apeo de un ejemplar de Robinia (*Robinia pseudoacacia*) con id nº 118.056, situado en la Calle Sinai (AP-465-2016). **LESIONES GRAVES:** Inclinación excesiva. Copa desequilibrada. **ESTADO GENERAL:** Inclinación excesiva con muy alto riesgo de caída. **OBSERVACIONES:.** Es un ejemplar de Robinia cuyo estado biológico, asociado a la vitalidad del árboles malo puesto que se aprecian lesiones en la parte media del tronco y elevada inclinación. En cuanto a la biomecánica, presenta una inclinación excesiva. Se observa que esta inclinación es excesiva calculándose un grado de inclinación, entre la línea ficticia del eje de la robinia con la línea horizontal del terreno cercana a los 20°. La parte aérea presenta un aspecto de volumen excesivo lo que supone un peso elevado desplazado de la verticalidad en la graduación anteriormente expuesta. Esta inclinación puede deberse aun desplazamiento bajo pesos estáticos y han fallado los mecanismos naturales que el propio árbol crea para contrarrestar esta fuerza, debido a que el terreno no es profundo y las dificultades de alrededor de las raíces son

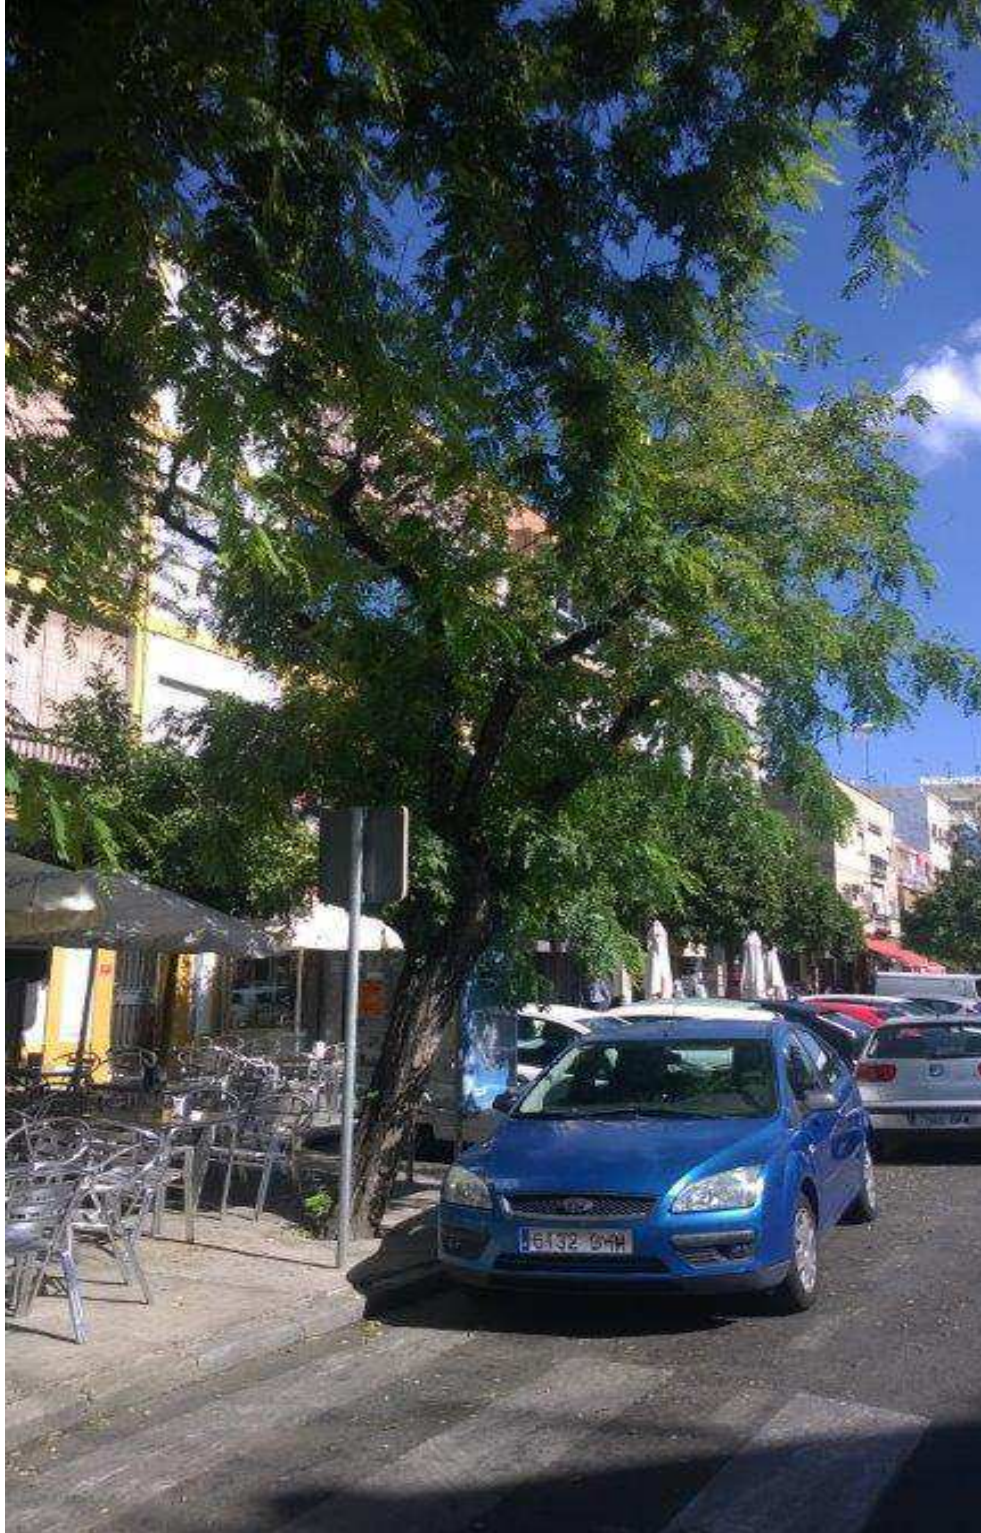
**9. FOTOGRAFÍAS:**

**6. LESIONES GRAVES:** Inclinación excesiva. Copa desequilibrada.

**7. ESTADO GENERAL:** Inclinación excesiva con muy alto riesgo de caída.

**8. OBSERVACIONES:** Es un ejemplar de Robinia cuyo **estado biológico**, asociado a la vitalidad del árbol, es malo puesto que se aprecian lesiones en la parte media del tronco y elevada inclinación. En cuanto a la biomecánica, presenta una inclinación excesiva. Se observa que esta inclinación es excesiva calculándose un grado de inclinación entre la línea ficticia del eje de la robinia con la línea horizontal del terreno cercana a los 20°. La parte aérea presenta un aspecto de volumen excesivo lo que supone un peso elevado desplazado de la verticalidad en la graduación anteriormente expuesta. Esta inclinación puede deberse a un desplazamiento bajo pesos estáticos y han fallado los mecanismos naturales que el propio árbol crea para contrarrestar esta fuerza, debido a que el terreno no es profundo y las dificultades de alrededor de las raíces son excesivas para poder autogenerarse para las zonas hormigonadas. En cuanto a los daños que puede ocasionar el mismo es el más importante de todos, puesto que tiene caída natural por la inclinación hacia una zona de tránsito continuo de personas junto a una terraza de un bar, una cabina telefónica y una zona de aparcamiento y tránsito continuo de vehículos. Según F.R.C. (Failure Risk Classification) tenemos un árbol con CLASE D de riesgo, que a causa de los defectos morfológicos y estructurales detectados, debe de considerarse como **TIPO DE ALTO RIEGO DE CAIDA** ya que cualquier tipo de actuación de saneamiento no garantiza la caída sobre la gran probabilidad que caiga sobre las personas por el alto tiempo que permanecen bajo su acción. Por tanto se solicita su apeo.
