**“ ÚNICO.-** Autorizar el apeo de un ejemplar de Olmo (*Ulmus pumila*) situado en un parterre de ajardinado en el lateral de la Avda. de las Ciencias (ap-460-16)id: 3021.**LESIONES GRAVE:.** El ejemplar presenta una pudrición con oquedad en la zona de la cruz que puede suponer un punto de fractura y hacer que caigan alguna de las dos ramas primarias sobre el carril bici, el acerado, una zona de aparcamiento o la calzada.**ESTADO GENERAL:** El estado fisiológico es medio, presentando una copa con vegetación uniforme y aunque tiene desprovista de ella la parte baja, hay palancas de gran tamaño que en presencia de vientos pueden ejercer gran empuje sobre la cruz.**OBSERVACIONES:** Por su situación en cercana a un acerado y atendiendo a la clasificación de riesgo estudiada en la ficha de Evaluación Básica de Riesgo de Arbolado adjunta, se determina que el riesgo del ejemplar en el caso más desfavorable es alto, por lo que no existiendo otras medidas correctoras posibles se recomienda el apeo del mismo. ”.

**FICHA DE APEO DE ARBOLADO VIARIO (AP-460-16) PARTE 2ª**

1. **FECHA:** 29 de septiembre de 2016
2. **SITUACIÓN:** Avenida de las Ciencias
3. **Distrito:** Este-Alcosa-Torreblanca

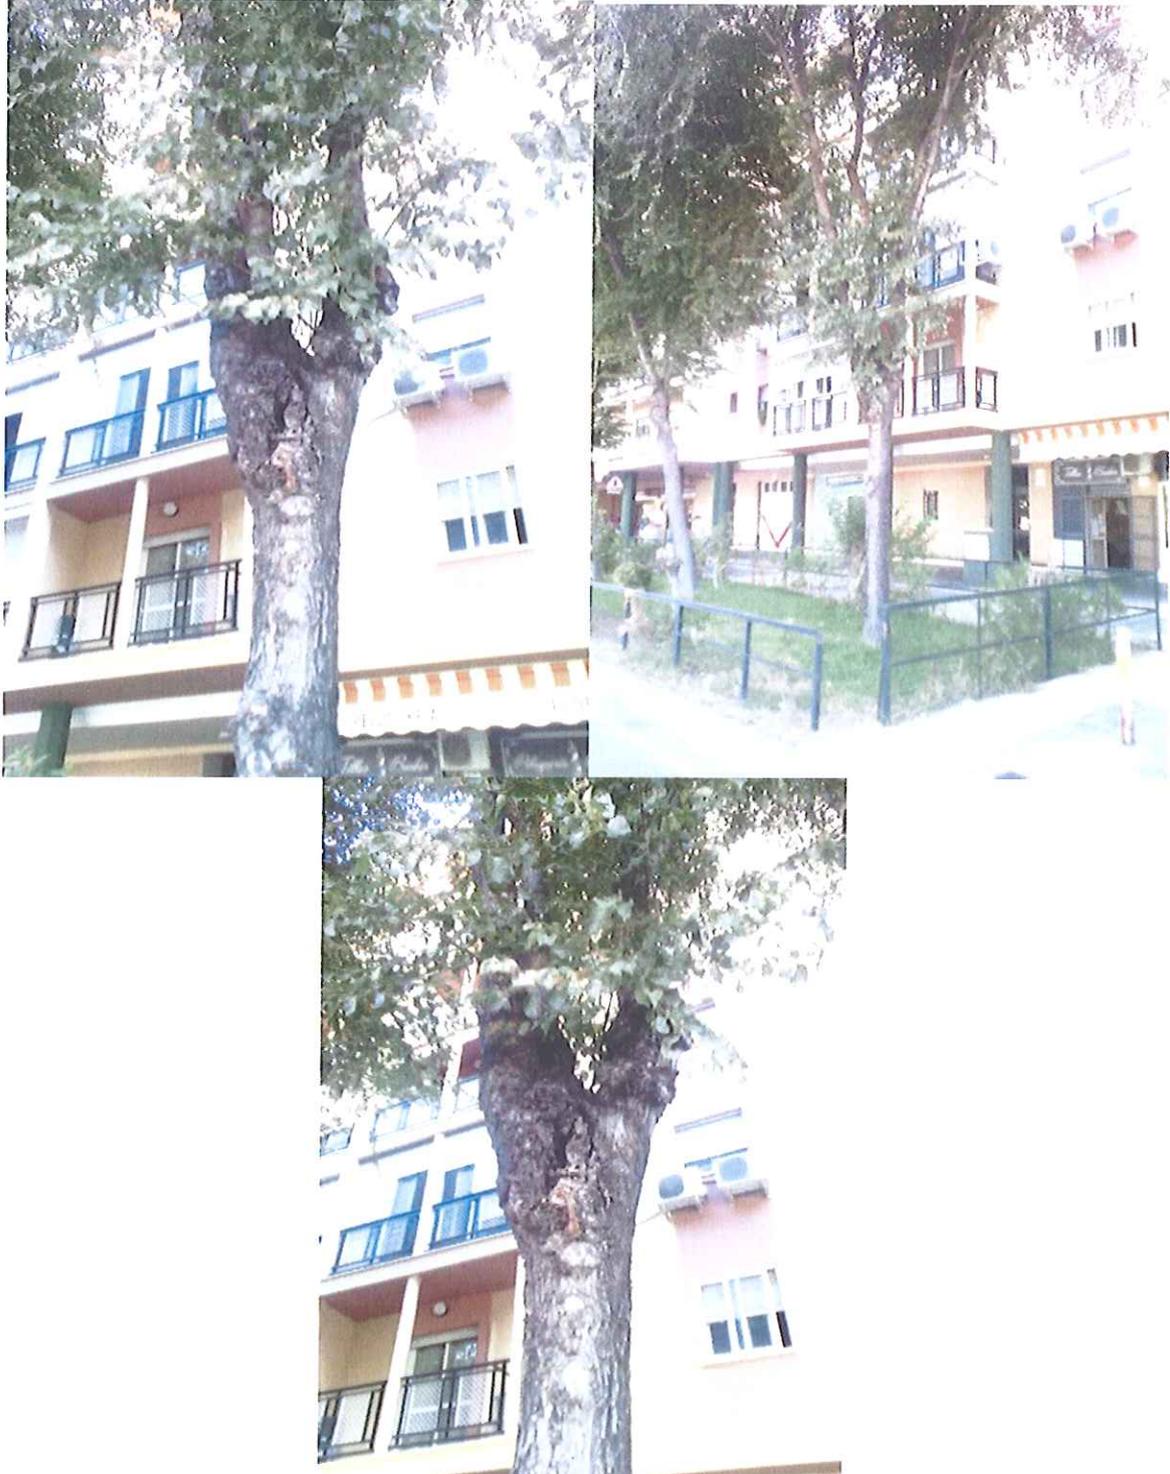
**12. FOTOGRAFÍAS:**

El ejemplar presenta una pudrición con oquedad en la zona de la cruz que puede suponer un punto de fractura y hacer que caigan alguna de las dos ramas primarias sobre el carril bici, el acerado, una zona de aparcamiento o la calzada.

El estado fisiológico es medio, presentando una copa con vegetación uniforme y aunque tiene desprovista de ella la parte baja, hay palancas de gran tamaño que en presencia de vientos pueden ejercer gran empuje sobre la cruz.

Por su situación en cercana a un acerado y atendiendo a la clasificación de riesgo estudiada en la ficha de Evaluación Básica de Riesgo de Arbolado adjunta, se determina que el riesgo del ejemplar en el caso más desfavorable es alto, por lo que no existiendo otras medidas correctoras posibles se recomienda el apeo del mismo.

Se propone el apeo del ejemplar por el riesgo alto y probable rotura a nivel de cruz por una pudrición.
