FICHA DE SOLICITUD APEO DE ARBOLADO VIARIO (AP540-2017) 2ª PARTE

2. SITUACIÓN: Calle Mejillón Distrito: Norte ID: 2.079

3. ESPECIE: Ligustrum sp.

Formulario de Evaluación Básica de Riesgo de Arbolado

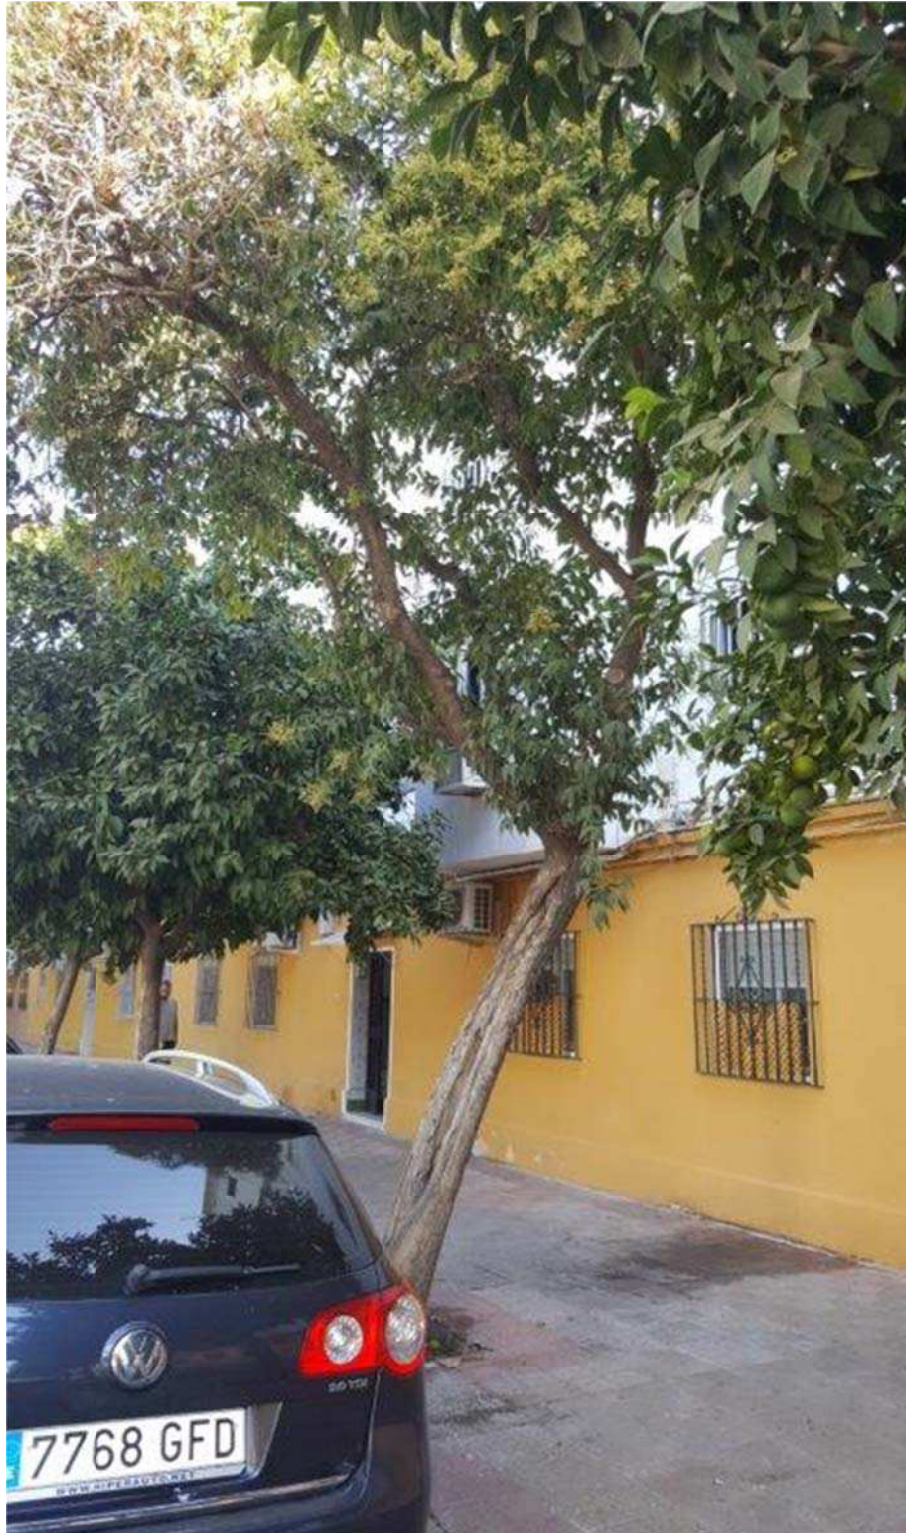
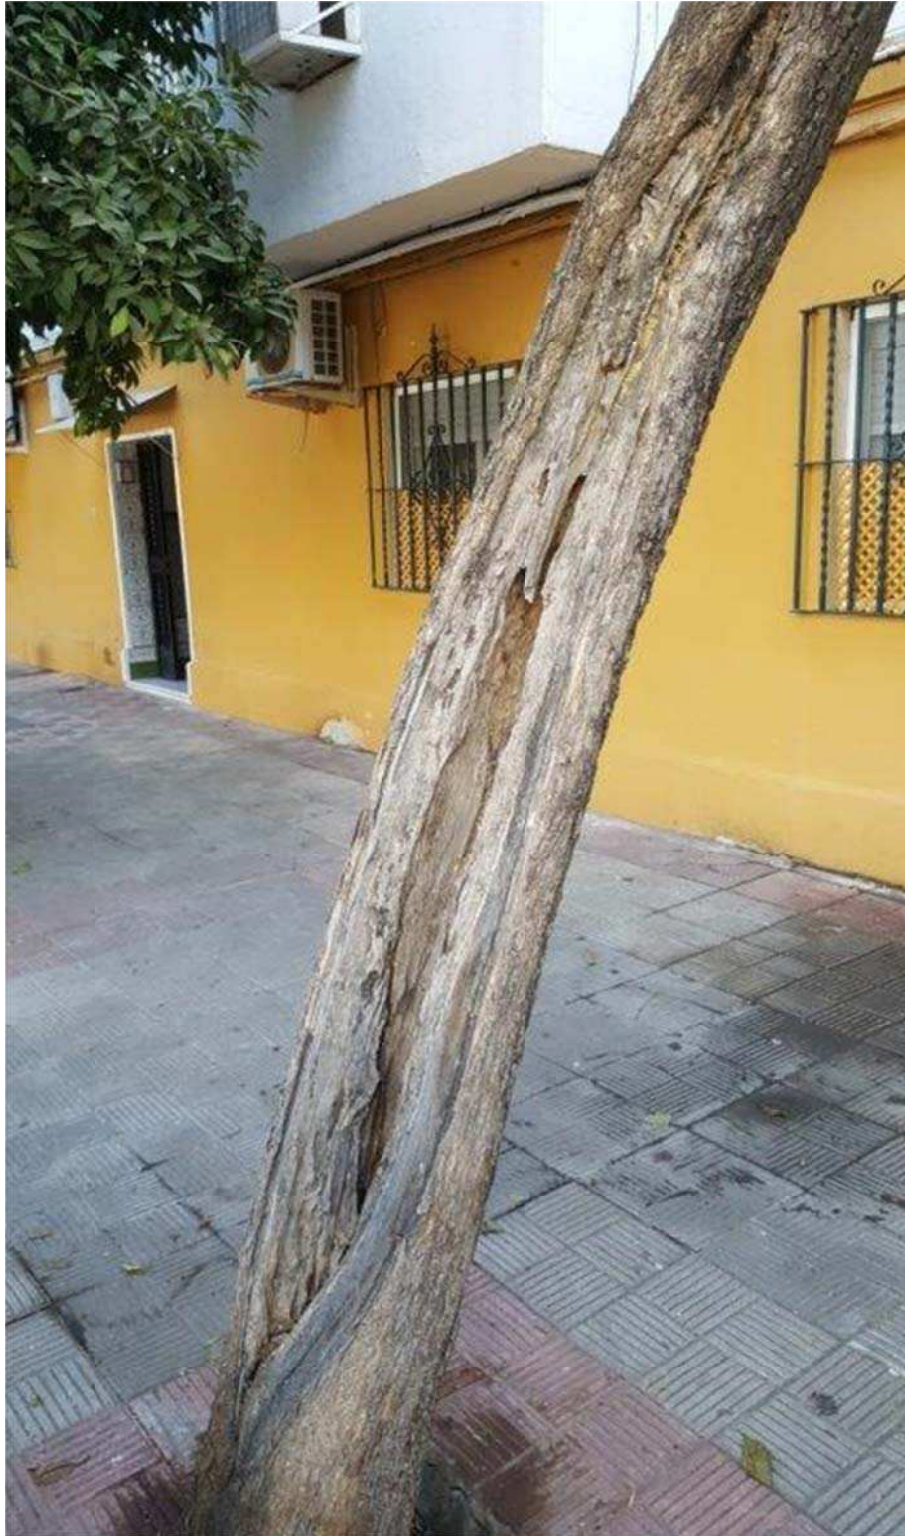
9. FOTOGRAFÍAS

6. LESIONES GRAVES: tronco con huecos, pudriciones y gran inclinación. Estructura principal

7. ESTADO GENERAL: Riesgo de caída.

2	Tronco	Madera vista y duramen descompuesto		1	1	NO	<input type="radio"/>	<input type="radio"/>	<input checked="" type="radio"/>	<input type="radio"/>	<input type="radio"/>	<input type="radio"/>	<input type="radio"/>	<input checked="" type="radio"/>	<input type="radio"/>	<input type="radio"/>	<input checked="" type="radio"/>	<input type="radio"/>	<input type="radio"/>	<input type="radio"/>	<input type="radio"/>	<input type="radio"/>	ALTO
3							<input type="radio"/>	<input type="radio"/>	<input type="radio"/>	<input type="radio"/>	<input type="radio"/>	<input type="radio"/>	<input type="radio"/>	<input type="radio"/>	<input type="radio"/>	<input type="radio"/>	<input type="radio"/>	<input type="radio"/>	<input type="radio"/>	<input type="radio"/>	<input type="radio"/>	<input type="radio"/>	
4							<input type="radio"/>	<input type="radio"/>	<input type="radio"/>	<input type="radio"/>	<input type="radio"/>	<input type="radio"/>	<input type="radio"/>	<input type="radio"/>	<input type="radio"/>	<input type="radio"/>	<input type="radio"/>	<input type="radio"/>	<input type="radio"/>	<input type="radio"/>	<input type="radio"/>	<input type="radio"/>

Notas, explicaciones, descripciones: SE TRATA DE UN EJEMPLAR DE ALIGUSTRE QUE PRESENTA UNAS GRANDES

FISURAS Y OQUEADAS EN EL TRONCO, TAMBIÉN PRESENTA GRAN INCLINACIÓN HACIA UNA CALLE CON ALTO

TRANSITO DE PEATONES.

Propuestas y/o consejos APEO POR PELIGRO DE CAIDA
