**Expediente: 397/2017**

AP-502-17  
MSB

## FICHA DE SOLICITUD APEO DE ARBOLADO VIARIO (AP502-2017) 2ª PARTE

**2. SITUACIÓN:** Calle Las Villas de Cuba Distrito: San Pablo-Santa Justa ID: 104.323

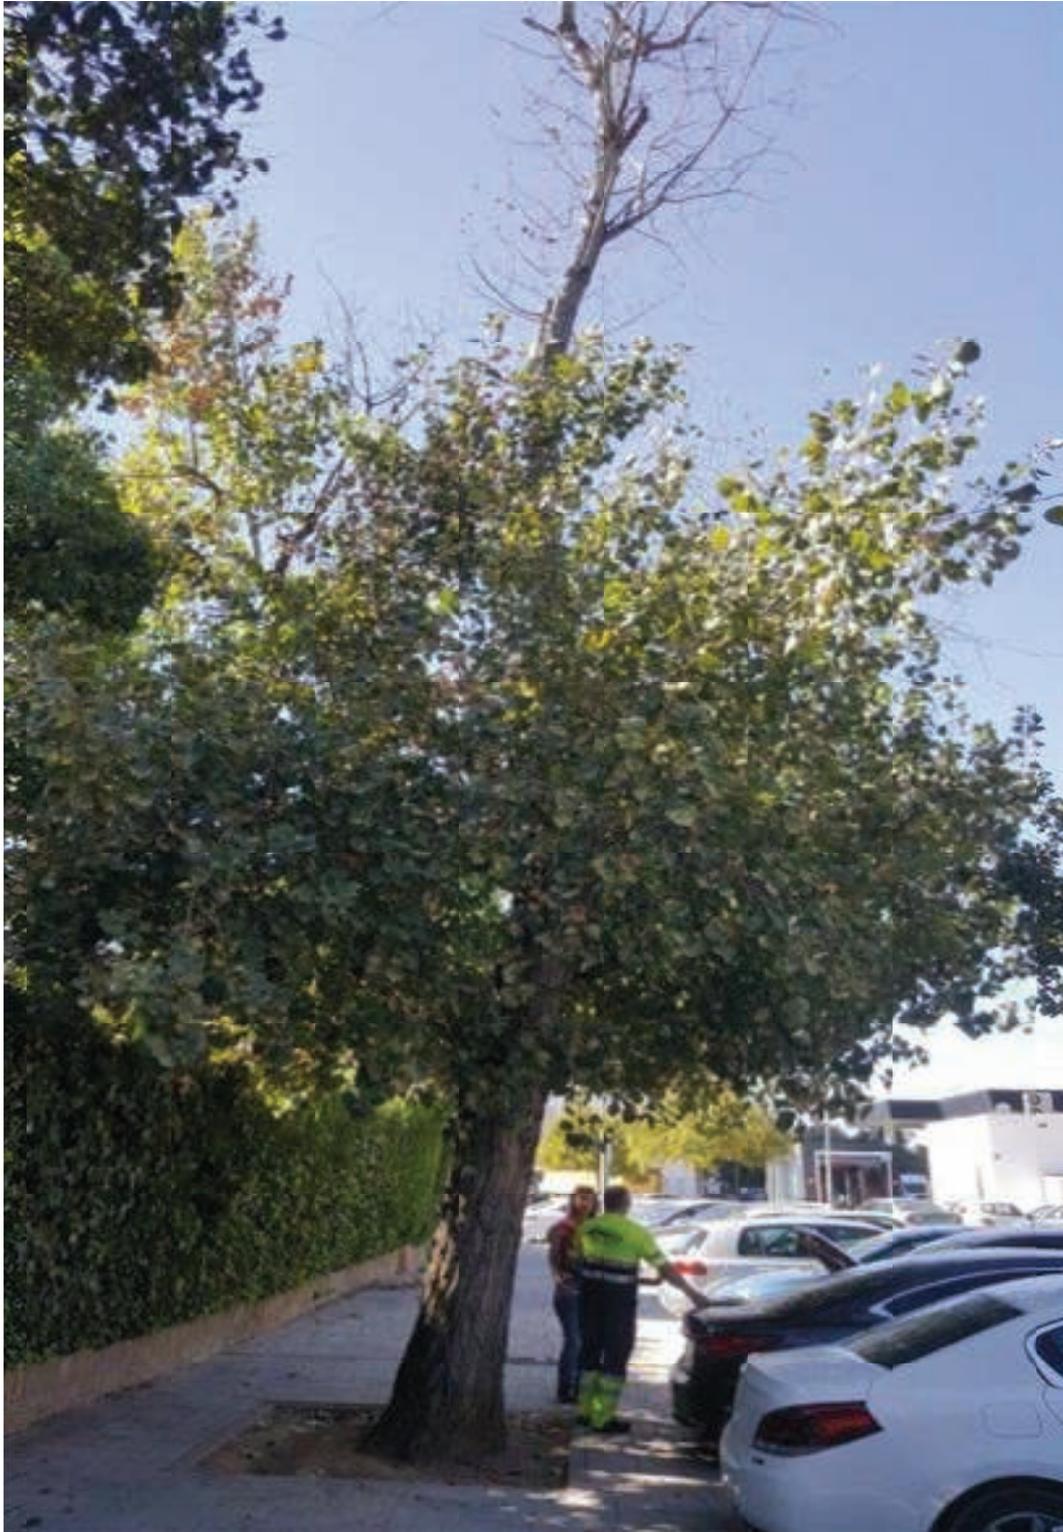
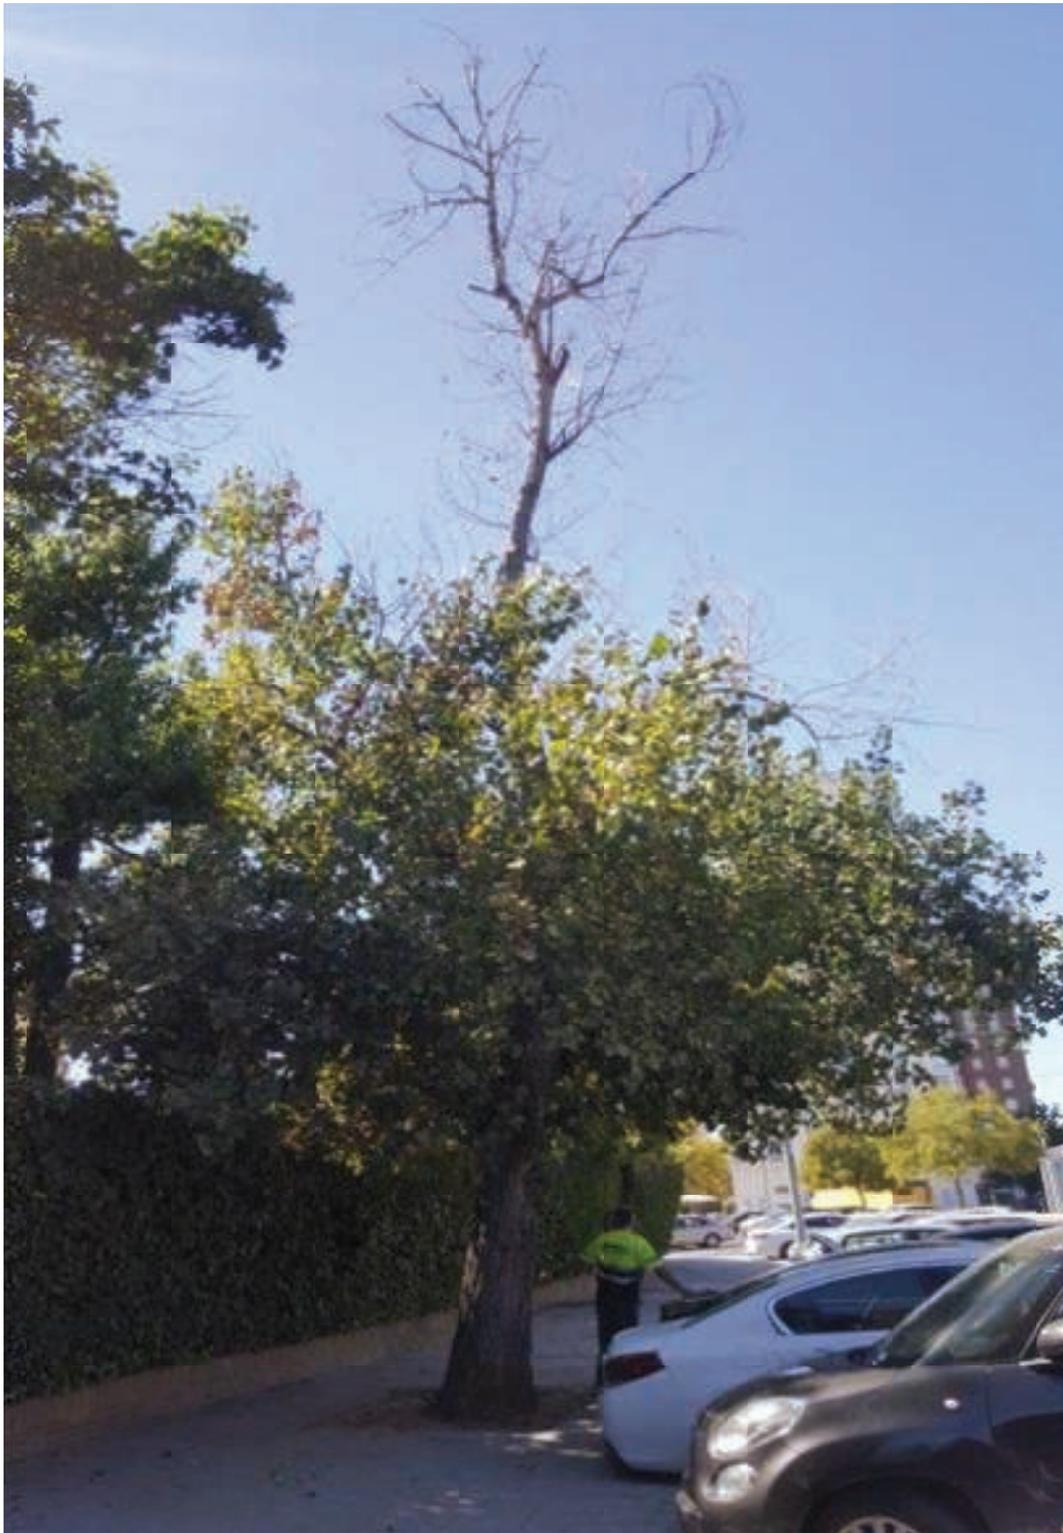
**9. FOTOGRAFÍAS**

**6. LESIONES GRAVES:** Parte de la copa seca. Huecos y pudriciones en tronco y copa.  
Estructura principal

**7. ESTADO GENERAL:** Riesgo de caída.

**8. OBSERVACIONES:** Es un ejemplar de chopo (*Populus nigra*) situado en la Calle Las Villas de Cuba, al que se le ha efectuado una valoración visual, una evaluación fitopatológica, y finalmente una valoración de riesgo global considerando el conjunto de parámetros evaluados. La valoración visual consta de la identificación y caracterización dendrometría de este pie, y de un examen de peligros potenciales, que incluye la valoración de los defectos estructurales del árbol, y del entorno inmediato y los puntos objetivo que podrían verse dañados si se produjeran daños. La evaluación fitosanitaria ha consistido en una valoración de la presencia de rama secas, existencias de signos de degradación (cuerpos fructíferos, cavidades...), vitalidad aparente, etc. De estas valoraciones se ha concluido que el estado biológico de este ejemplar es malo al encontrarse con parte de la copa seca, huecos y pudriciones en tronco y copa, presentando riesgo de caída de este hacia una calle con continuo paso de peatones y aparcamiento continuo de vehículos, y ser inviable cualquier otro tipo de medida que no sea su eliminación.

Una vez contrastado lo obtenido en el análisis visual y en el análisis fitosanitario, se incluye este árbol en una de las categorías de la "Clasificación del riesgo" conocida FRC (Failure Risk Classification) en el que el árbol que estamos analizando se encontraría en la Categoría D (Árboles con defectos estructurales y/o morfológicos graves o muy graves. Supone un riesgo estático bastante elevado

**"ÚNICO.-** Autorizar el apeo de un ejemplar de **Chopo (Populus nigra)** con id nº 104.323, situado en la Calle Las Villas de Cuba (AP-502-2017). **LESIONES GRAVES:** Parte de la copa seca. Huecos y pudriciones en tronco y copa. Estructura principal. **ESTADO GENERAL:** Riesgo de caída. **OBSERVACIONES:** Es un ejemplar de Chopo (Populus nigra) situado en la calle Las Villas de Cuba al que se le ha efectuado una valoración visual, una valoración fitopatológica, y finalmente una valoración de riesgo global considerando el conjunto de parámetros evaluados. La valoración visual consta de la identificación y caracterización dendrometría de este pie, y de un examen de peligros potenciales que incluye la valoración de los defectos estructurales del árbol, y del entorno inmediato y los puntos objetivos que podrían verse dañados si se produjeran daños. La evaluación fitosanitaria ha consistido en una valoración de la presencia de ramas secas, existencia de signos de degradación (cuerpos fructíferos, cavidades.), vitalidad aparente, etc. De estas valoraciones se ha concluido que el estado biológico de este ejemplar es malo al encontrarse con huecos y pudriciones en tronco y copa, presentando riesgo de caída de este hacia una calle con continuo paso de peatones y aparcamiento continuo de vehículos, y ser inviable cualquier tipo de medida que no sea su eliminación. Una vez contrastado lo obtenido en el análisis visual y en el análisis fitosanitario, se incluye este árbol en una de las categorías de la "Clasificación del riesgo" conocida FRC (Failure Risk Classification) en el que el árbol que estamos analizando se encontraría en la Categoría D (Árboles con defectos estructurales y/o morfológicos graves o muy graves. Supone un riesgo estático bastante elevado".
