**Expediente: 398/2017**

AP-503-17  
MSB

**FICHA DE SOLICITUD APEO DE ARBOLADO VIARIO (AP503-2017) 2ª PARTE**

**2. SITUACIÓN:** Calle Isaac Albeniz Distrito: San Pablo-Santa Justa ID: 113.200

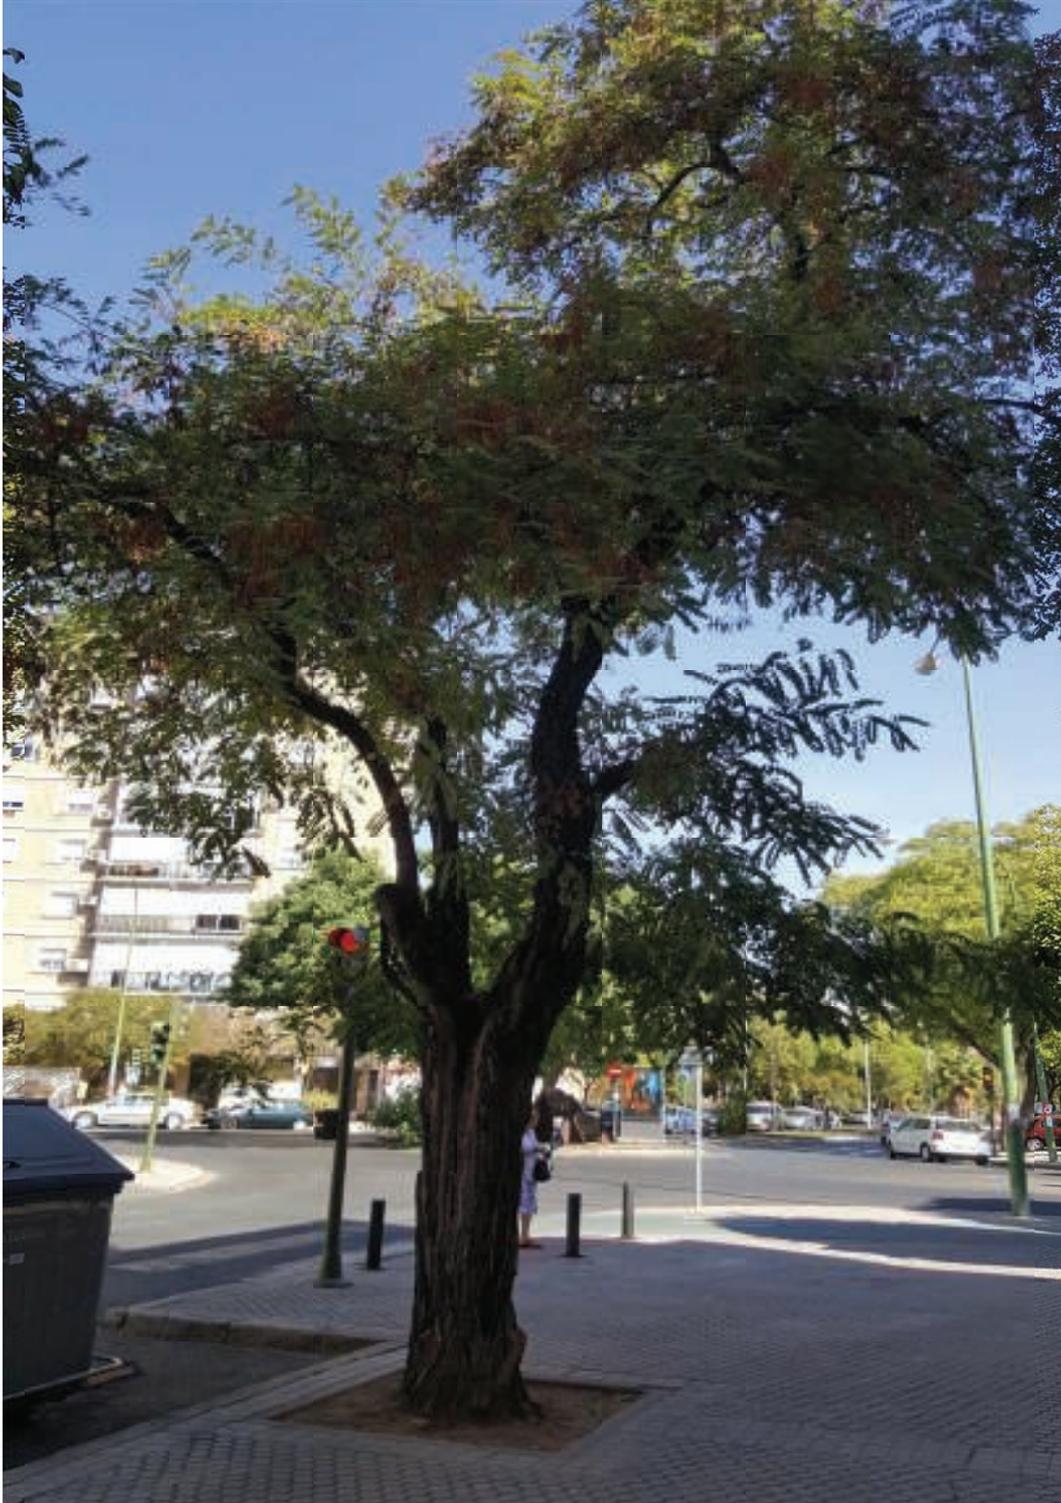
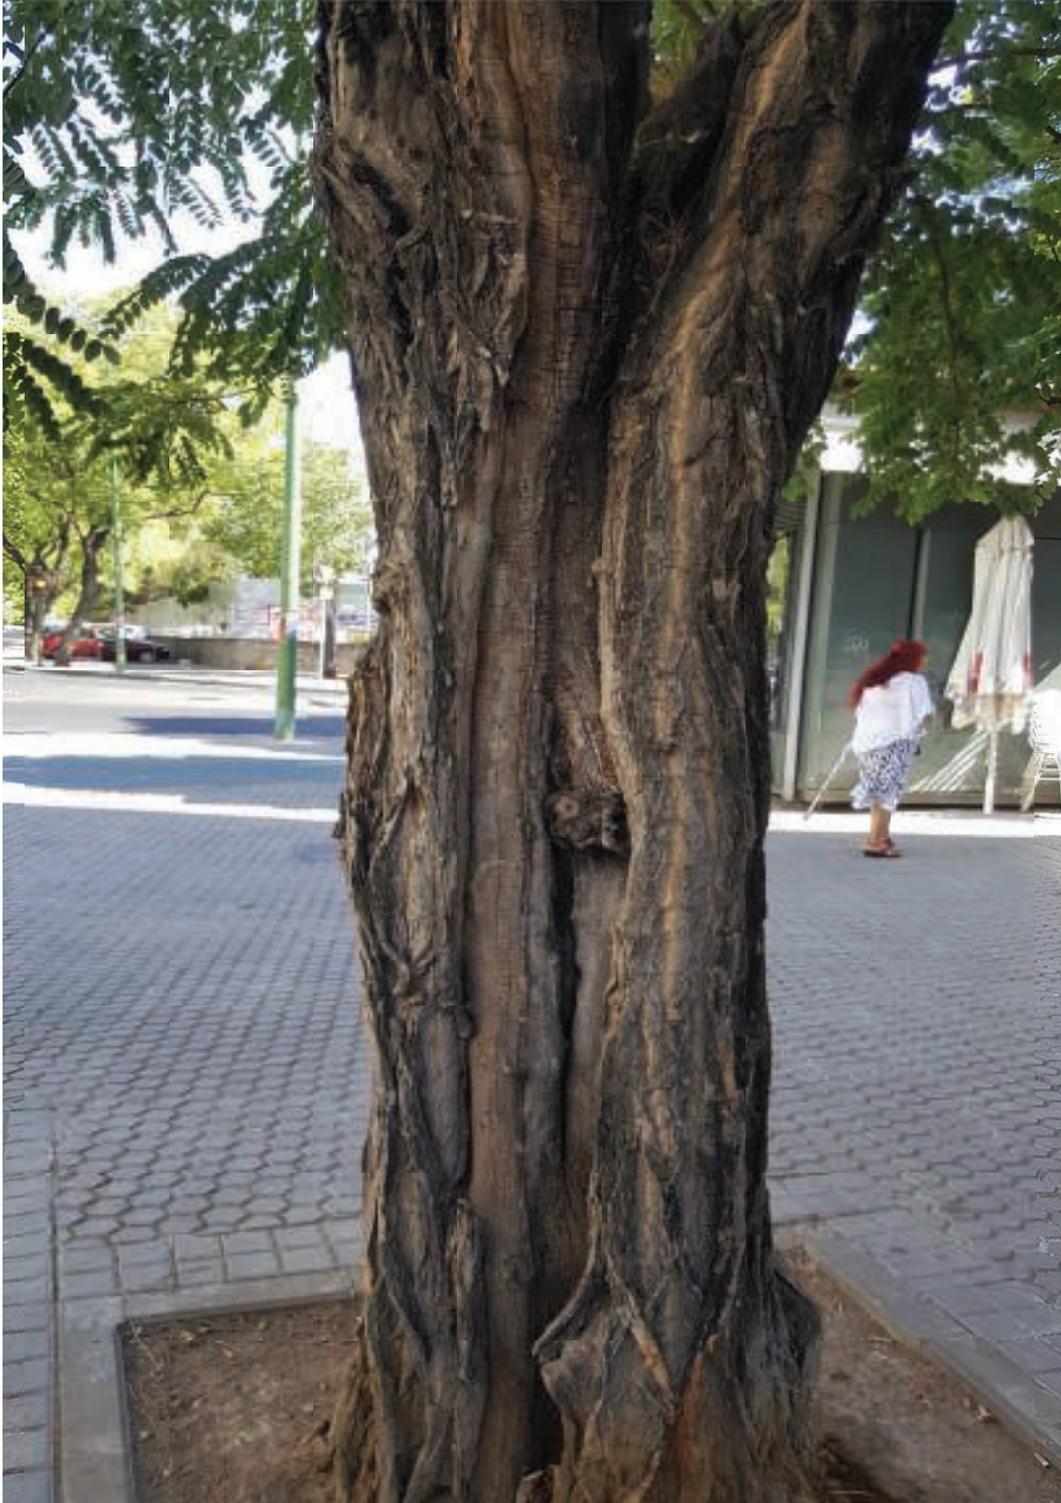
**6. LESIONES GRAVES:** Madera muerta en tronco y cruz del árbol. Estructura principal

**7. ESTADO GENERAL:** Riesgo de caída.

**8. OBSERVACIONES:** Es un ejemplar de Robinia (*Robinia pseudoacacia*) situado en la Calle Isaac Albeniz, al que se le ha efectuado una valoración visual, una evaluación fitopatológica, y finalmente una valoración de riesgo global considerando el conjunto de parámetros evaluados. La valoración visual consta de la identificación y caracterización dendrométrica de este pie, y de un examen de peligros potenciales, que incluye la valoración de los defectos estructurales del árbol, y del entorno inmediato y los puntos objetivo que podrían verse dañados si se produjeran daños. La evaluación fitosanitaria ha consistido en una valoración de la presencia de rama secas, existencias de signos de degradación (cuerpos fructíferos, cavidades...), vitalidad aparente, etc. De estas valoraciones se ha concluido que el estado biológico de este ejemplar es malo al encontrarse con madera muerta en tronco y cruz del árbol, que afectan a su estructura principal presentando riesgo de caída hacia calle con continuo paso de peatones, y junto a una terraza de un bar, y ser inviable cualquier otro tipo de medida que no sea su eliminación.

Una vez contrastado lo obtenido en el análisis visual y en el análisis fitosanitario, se incluye este árbol en una de las categorías de la "Clasificación del riesgo" conocida FRC (Failure Risk Classification) en el que el árbol que estamos analizando se encontraría en la Categoría D (Árboles con defectos estructurales y/o morfológicos graves o muy graves. Supone un riesgo estático bastante elevado

**"ÚNICO.-** Autorizar el apeo de un ejemplar de **Robinia (Robinia pseudoacacia)** con id nº **113.200, situado en la Calle Isaac Albéniz (AP-503-2017). LESIONES GRAVES:** Madera muerta en tronco y cruz del árbol. Estructura principal. **ESTADO GENERAL:** Riesgo de caída. **OBSERVACIONES:** Es un ejemplar de Robinia (Robinia pseudoacacia) situado en la calle Isaac Albéniz al que se le ha efectuado una valoración visual, una valoración fitopatológica, y finalmente una valoración de riesgo global considerando el conjunto de parámetros evaluados. La valoración visual consta de la identificación y caracterización dendrometría de este pie, y de un examen de peligros potenciales que incluye la valoración de los defectos estructurales del árbol, y del entorno inmediato y los puntos objetivos que podrían verse dañados si se produjeran daños. La evaluación fitosanitaria ha consistido en una valoración de la presencia de ramas secas, existencia de signos de degradación (cuerpos fructíferos, cavidades..), vitalidad aparente, etc. De estas valoraciones se ha concluido que el estado biológico de este ejemplar es malo al encontrarse con huecos y pudriciones en tronco y copa, presentando riesgo de caída de este hacia una calle con continuo paso de peatones y aparcamiento continuo de vehículos, y ser inviable cualquier tipo de medida que no sea su eliminación. Una vez contrastado lo obtenido en el análisis visual y en el análisis fitosanitario, se incluye este árbol en una de las categorías de la "Clasificación del riesgo" conocida FRC (Failure Risk Classification) en el que el árbol que estamos analizando se encontraría en la Categoría D (Árboles con defectos estructurales y/o morfológicos graves o muy graves. Supone un riesgo estático bastante elevado".
