**Expediente: 399/2017**

AP-505-17  
MSB

## FICHA DE SOLICITUD APEO DE ARBOLADO VIARIO (AP505-2017) 2ª PARTE

**2. SITUACIÓN:** Calle La Seguirilla Distrito: San Pablo-Santa Justa ID: 118.790

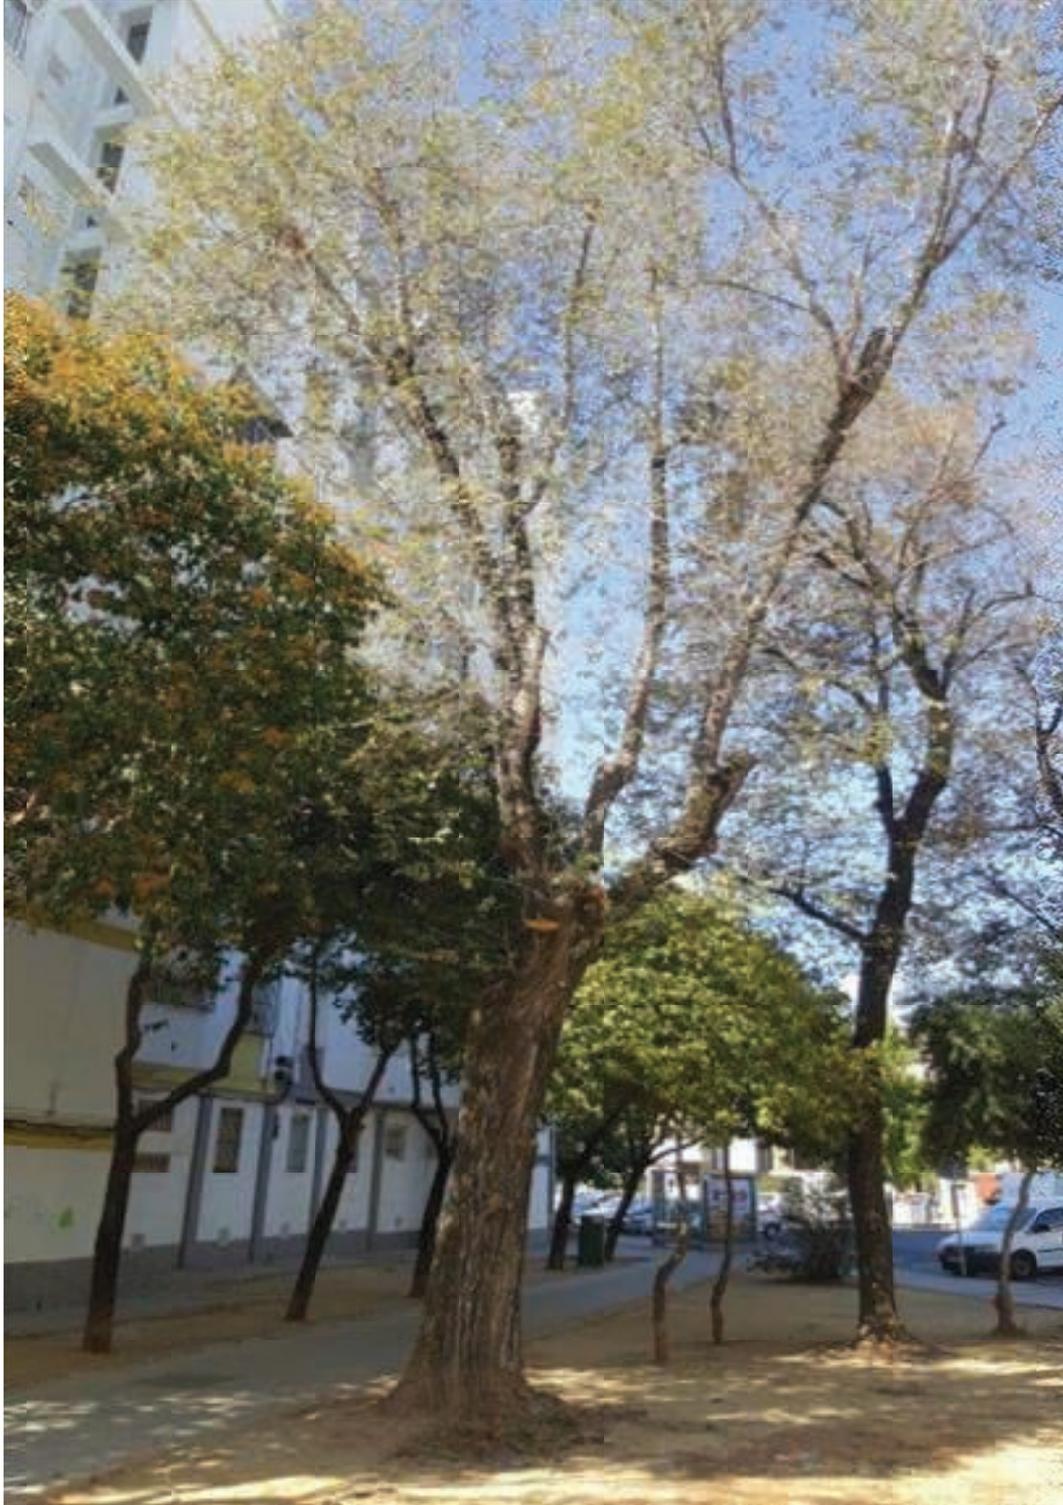
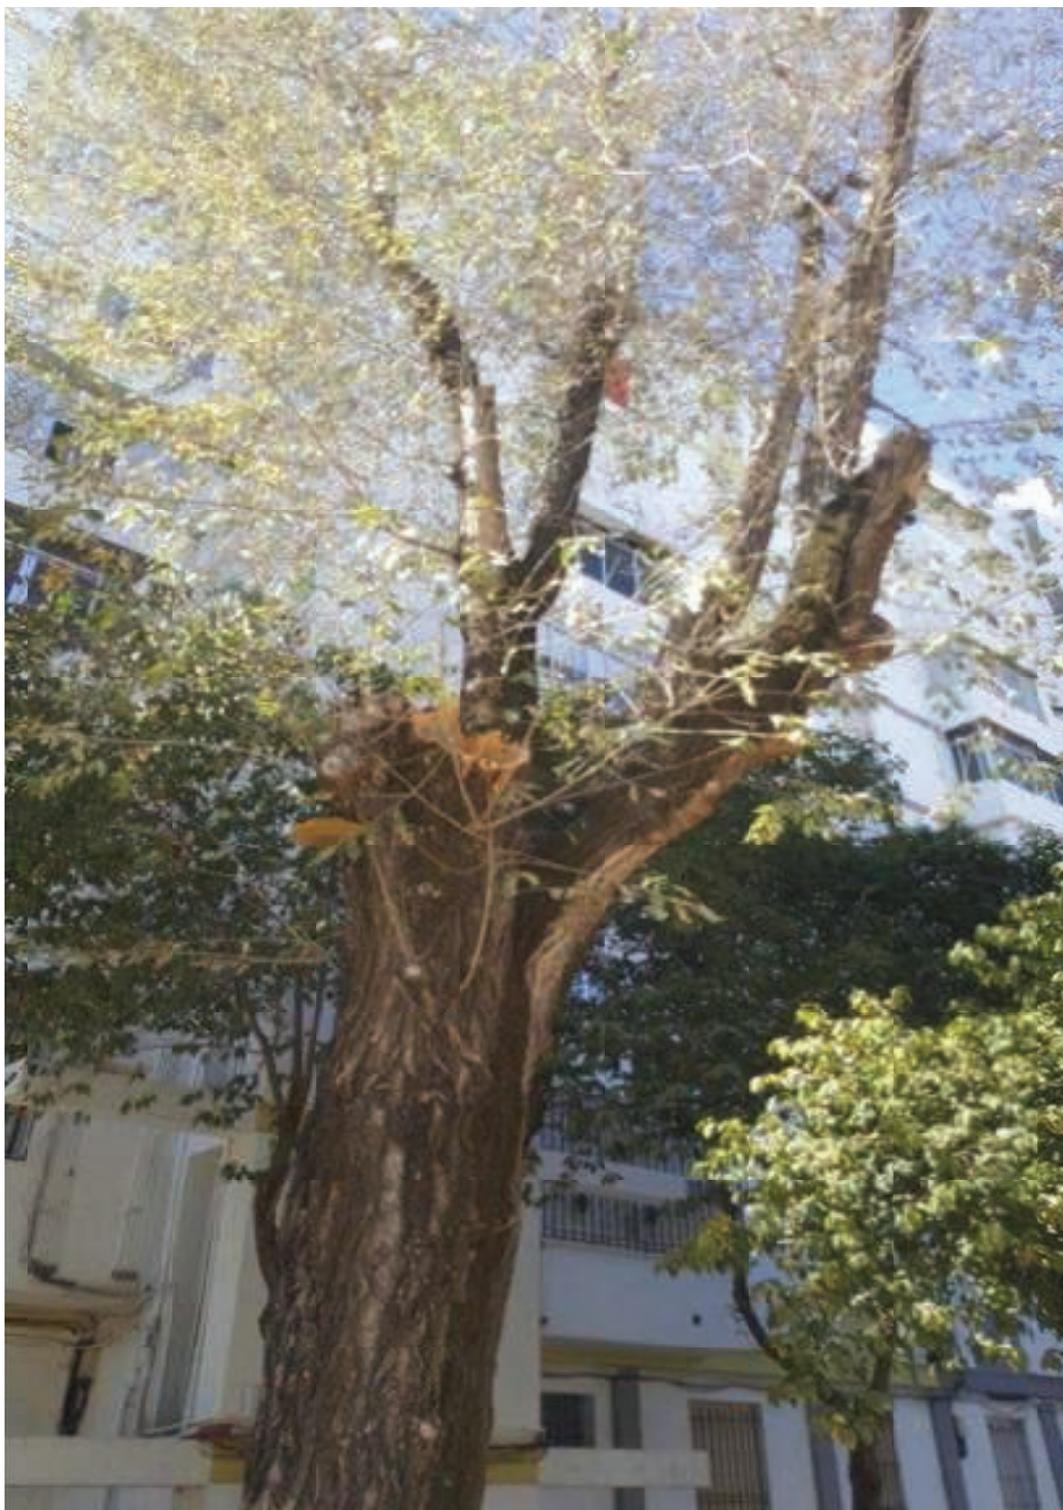
## 9. FOTOGRAFÍAS

**6. LESIONES GRAVES:** Huecos y pudriciones en tronco y copa. Estructura principal

**7. ESTADO GENERAL:** Riesgo de caída.

**8. OBSERVACIONES:** Es un ejemplar de Olmo (*Ulmus minor*) situado en la Calle La Seguirilla, al que se le ha efectuado una valoración visual, una evaluación fitopatológica, y finalmente una valoración de riesgo global considerando el conjunto de parámetros evaluados. La valoración visual consta de la identificación y caracterización dendrometría de este pie, y de un examen de peligros potenciales, que incluye la valoración de los defectos estructurales del árbol, y del entorno inmediato y los puntos objetivo que podrían verse dañados si se produjeran daños. La evaluación fitosanitaria ha consistido en una valoración de la presencia de rama secas, existencias de signos de degradación (cuerpos fructíferos, cavidades...), vitalidad aparente, etc. De estas valoraciones se ha concluido que el estado biológico de este ejemplar es malo al encontrarse con huecos y pudriciones en tronco y copa, presentando riesgo de caída de este hacia una calle con continuo paso de peatones y aparcamiento continuo de vehículos, y ser inviable cualquier otro tipo de medida que no sea su eliminación.

Una vez contrastado lo obtenido en el análisis visual y en el análisis fitosanitario, se incluye este árbol en una de las categorías de la "Clasificación del riesgo" conocida FRC (Failure Risk Classification) en el que el árbol que estamos analizando se encontraría en la Categoría D (Árboles con defectos estructurales y/o morfológicos graves o muy graves. Supone un riesgo estático bastante elevado

**"ÚNICO.-** Autorizar el apeo de un ejemplar de Olmo (*Ulmus minor*) con id nº 118.790, situado en la Calle La Seguirilla (AP-505-2017). **LESIONES GRAVES:** Huecos y pudriciones en tronco y cruz del árbol. Estructura principal. **ESTADO GENERAL:** Riesgo de caída. **OBSERVACIONES:** Es un ejemplar de Olmo (*Ulmus minor*) situado en la calle La Seguirilla al que se le ha efectuado una valoración visual, una valoración fitopatológica, y finalmente una valoración de riesgo global considerando el conjunto de parámetros evaluados. La valoración visual consta de la identificación y caracterización dendrometría de este pie, y de un examen de peligros potenciales que incluye la valoración de los defectos estructurales del árbol, y del entorno inmediato y los puntos objetivos que podrían verse dañados si se produjeran daños. La evaluación fitosanitaria ha consistido en una valoración de la presencia de ramas secas, existencia de signos de degradación (cuerpos fructíferos, cavidades..), vitalidad aparente, etc. De estas valoraciones se ha concluido que el estado biológico de este ejemplar es malo al encontrarse con huecos y pudriciones en tronco y copa, presentando riesgo de caída de este hacia una calle con continuo paso de peatones y aparcamiento continuo de vehículos, y ser inviable cualquier tipo de medida que no sea su eliminación. Una vez contrastado lo obtenido en el análisis visual y en el análisis fitosanitario, se incluye este árbol en una de las categorías de la "Clasificación del riesgo" conocida FRC (Failure Risk Classification) en el que el árbol que estamos analizando se encontraría en la Categoría D (Árboles con defectos estructurales y/o morfológicos graves o muy graves. Supone un riesgo estático bastante elevado".
