AP-557-17
CAF

FICHA DE SOLICITUD APEO DE ARBOLADO VIARIO (AP557-2017) 2ª PARTE

2. SITUACIÓN: Calle Carabela la Pinta Distrito: San Pablo-Santa Justa ID: 28.351

Formulario de Evaluación Básica de Riesgo de Arbolado

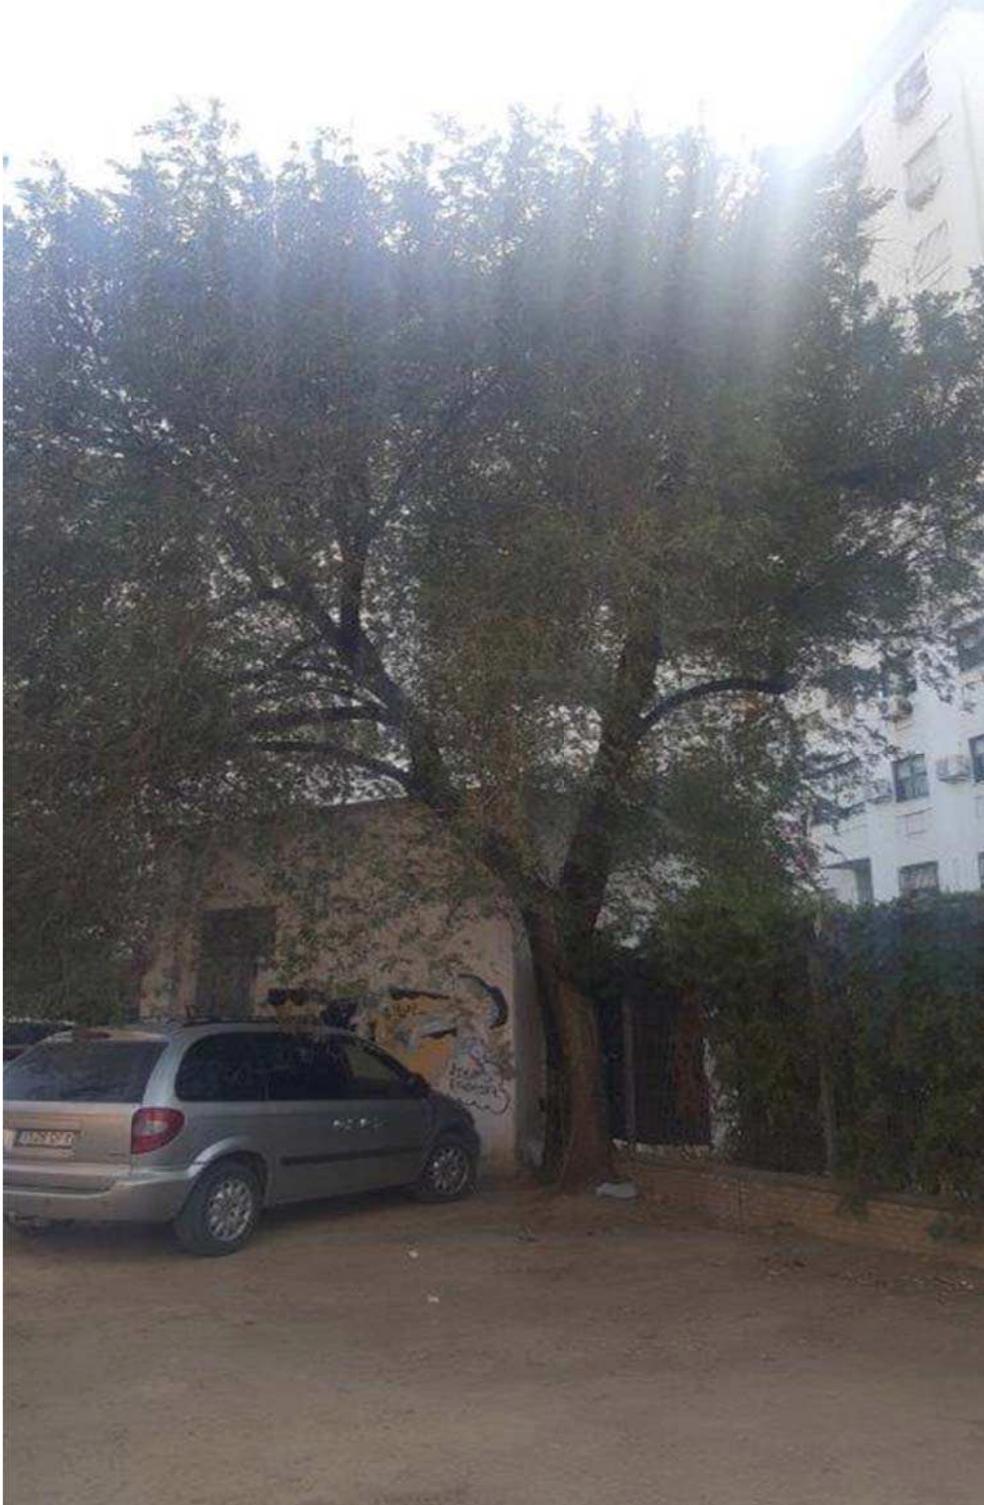
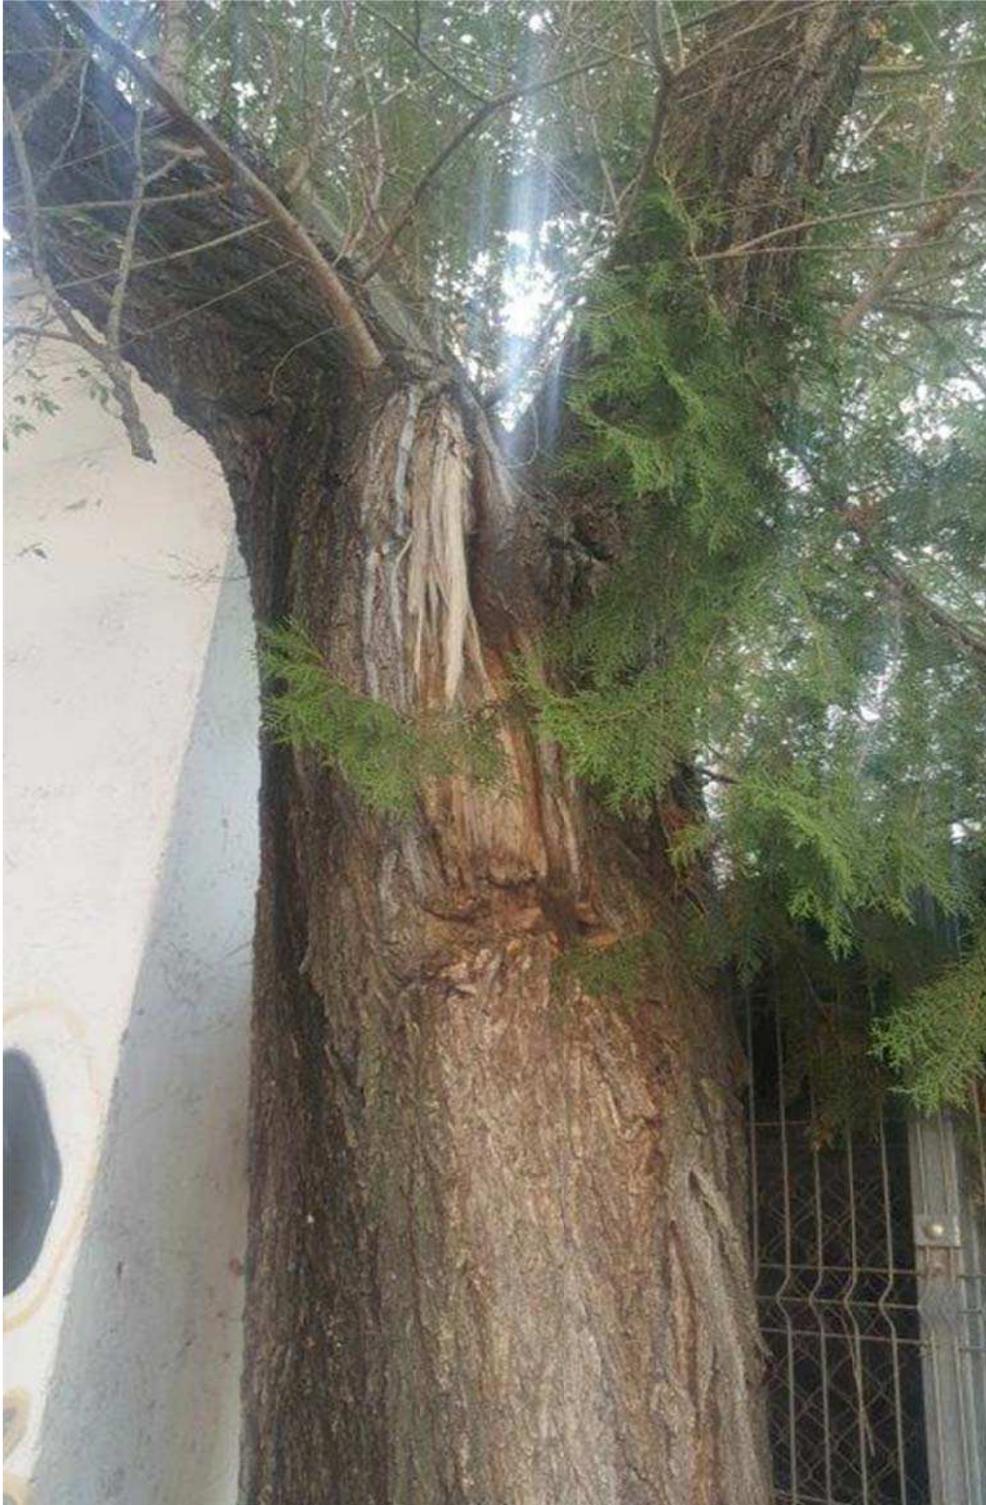
9. FOTOGRAFÍAS

6. LESIONES GRAVES: Huecos y pudriciones en tronco y copa. Estructura principal

7. ESTADO GENERAL: Riesgo de caída.

8. OBSERVACIONES: Es un ejemplar de Olmo (*Ulmus minor*) situado en la Calle Carabela la Pinta, al que se le ha efectuado una valoración visual, una evaluación fitopatológica, y finalmente una valoración de riesgo global considerando el conjunto de parámetros evaluados. La valoración visual consta de la identificación y caracterización dendrométrica de este pie, y de un examen de peligros potenciales, que incluye la valoración de los defectos estructurales del árbol, y del entorno inmediato y los puntos objetivo que podrían verse dañados si se produjeran daños. La evaluación fitosanitaria ha consistido en una valoración de la presencia de rama secas, existencias de signos de degradación (cuerpos fructíferos, cavidades...), vitalidad aparente, etc. De estas valoraciones se ha concluido que el estado biológico de este ejemplar es malo al encontrarse con huecos y pudriciones en tronco y copa, presentando riesgo de caída de este hacia una calle con continuo paso de peatones y aparcamiento continuo de vehículos, y ser inviable cualquier otro tipo de medida que no sea su eliminación. Una vez contrastado lo obtenido en el análisis visual y en el análisis fitosanitario, se incluye este árbol en una de las categorías de la "Clasificación del riesgo" conocida FRC (Failure Risk Classification) en el que el árbol que estamos analizando se encontraría en la Categoría D (Árboles con defectos estructurales y/o morfológicos graves o muy graves. Supone un riesgo estático bastante elevado

Notas, explicaciones, descripciones: SE TRATA DE UN EJEMPLAR DE OLMO PRESENTA GRANDES OQUEDADES

Y PUDRICIONES EN LAS RAMAS PRINCIPALES Y EN LA PARTE MEDIA DEL TRONCO, EN GENERAL ESTA CON PELIGRO DE CAIDA SITUADO EN UNA CALLE CON ALTO TRANSITO DE PEATONES Y EN UNA ZONA DE CONTINUO APARCAMIENTO DE VEHICULOS.

Propuestas y/o consejos APEO POR PELIGRO DE CAIDA
