Expediente 1/2017

AP-270-17  
CAF

**FICHA DE APEO DE ARBOLADO VIARIO (AP-270-17) PARTE 2ª**

1. **FECHA:** 29 de agosto de 2017
2. **SITUACIÓN:** Calle Ciudad de Alberique
3. **Distrito:** Este-Alcosa-Torreblanca
4. **ESPECIE:** *Ficus elastica*
5. **P.C. (c.m):** 55
6. **ALTURA (m):** 6
7. **ALCORQUE (m):** parterre terrizo
8. **LATITUD DE ACERADO(m):** 3
9. **LESIONES GRAVES:**

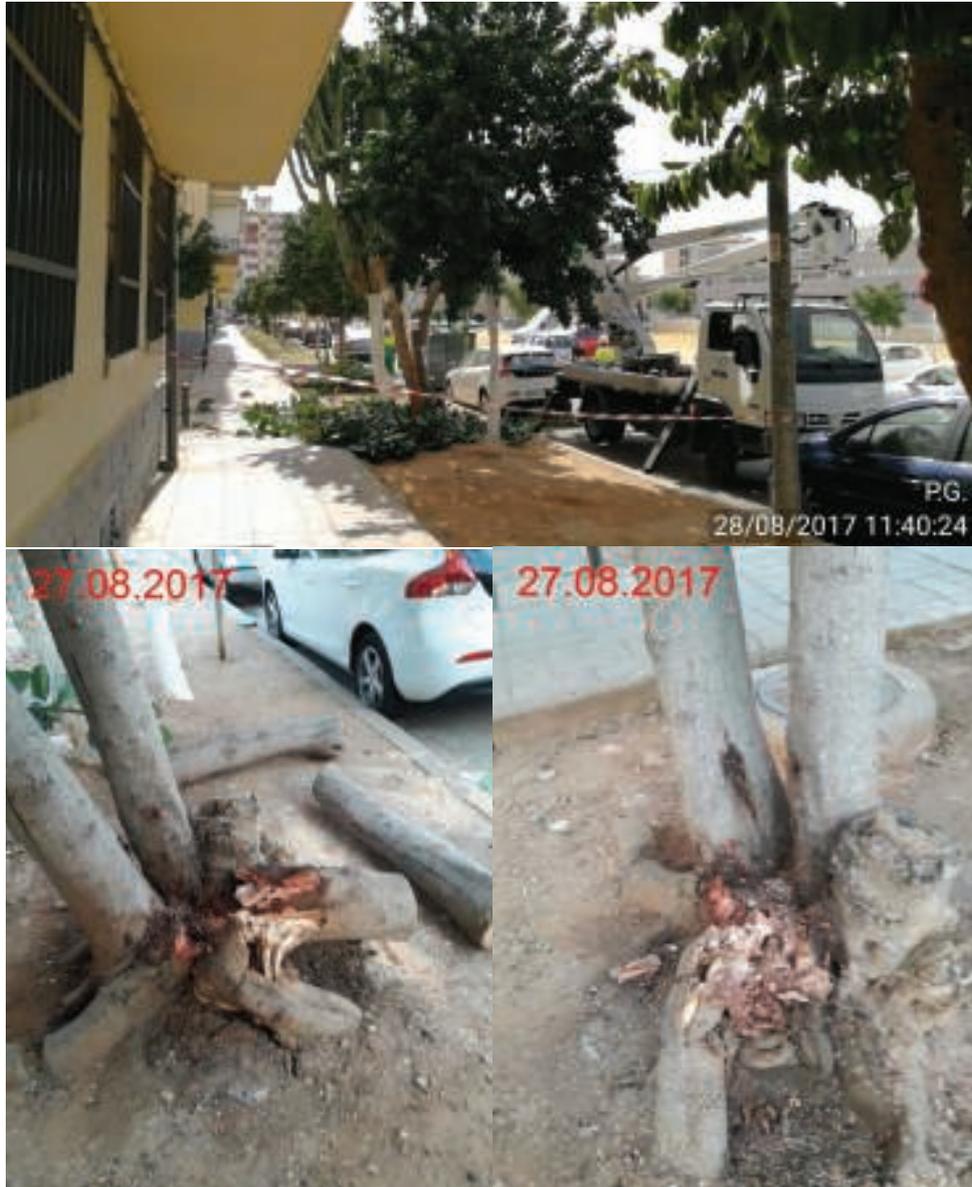
**12. ANEXO FOTOGRAFICO:**

Ante una llamada del Cecop por la caída de una de las patas de este ficus, se observan daños en las otras dos, de levantamiento del plato radicular, así como taladros practicados en la base de los troncos.

Una de las patas tiene una grieta transversal en su base, es peligrosa ya que en presencia de vientos puede romper y hacer que caiga entera.

El estado fisiológico es bueno, presenta vigor normal, a pesar de que tiene practicados taladros en sus troncos, no se observa en la vegetación de la copa efectos a simple vista, aunque la estructura de los troncos en su interior puede estar dañada, si le han inyectado algún producto nocivo.

El árbol presenta, debido a la debilidad de los troncos a nivel de suelo, riesgo inminente de caída. Por su situación junto a un acerado, una zona de aparcamiento y la calzada se determina en la ficha de Evaluación Básica de Riesgo de arbolado adjunta que el riesgo es en el caso más desfavorable es alto, por lo que no existiendo otras medidas correctoras posibles se ejecuta el apeo del mismo.
