AP-507-17
MSB

FICHA DE APEO DE ARBOLADO VIARIO (AP-507-17) PARTE 2ª

1. **FECHA:** 10 de octubre de 2017
2. **SITUACIÓN:** Avenida Alcalde Luis Uruñuela
3. **Distrito:** Este-Alcosa-Torreblanca
4. **ESPECIE:** *Ulmus pumila*
5. **P.C. (c.m):**138
6. **ALTURA (m):** 10
7. **ALCORQUE (m):** 1X1
8. **LATITUD DE ACERADO(m):**
9. **LESIONES GRAVES:**

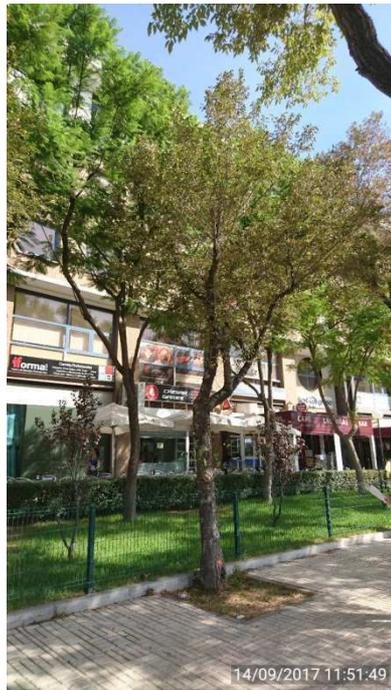
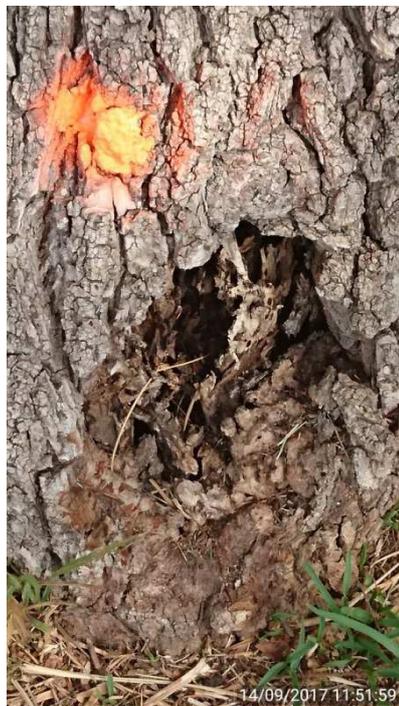
12. FOTOGRAFÍAS

Presenta una oquedad con pudrición en la base del tronco a una altura de cinco centímetros sobre el suelo, está activa y tiene una profundidad de nueve centímetros. El duramen se encuentra dañado, y en presencia de vientos la rotura es probable. La caída produciría, dada la situación de la pudrición, el desplome del árbol entero sobre el acerado, o a calzada de una avenida con tráfico rodado considerable.

El estado fisiológico es medio, presentando una masa foliar uniforme, el peso y la resistencia al viento hacen que la rotura sea más probable.

Por su situación en un acerado y junto a una calzada y atendiendo a la clasificación de riesgo estudiada en la ficha de Evaluación Básica de Riesgo de arbolado adjunta, se determina que el riesgo del ejemplar en el caso más desfavorable es alto, por lo que no existiendo otras medidas correctoras posibles se recomienda el apeo del mismo.
