Expediente: 369/2017

AP-549-17
MSB

FICHA DE APEO DE ARBOLADO VIARIO (AP-549-17) PARTE 2ª

Formulario de Evaluación Básica de Riesgo de Arbolado

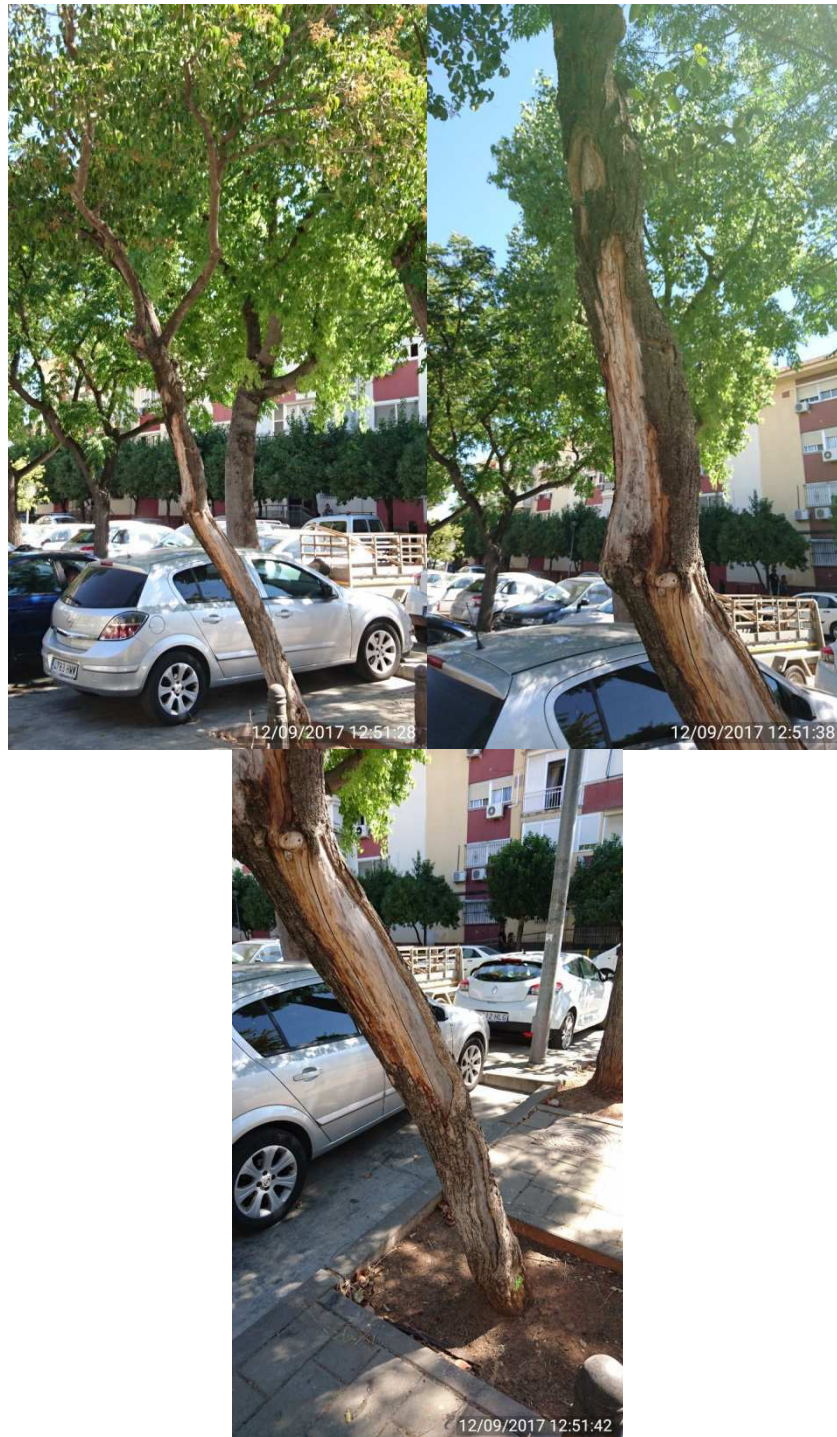
12. FOTOGRAFIAS

Presenta descortezados a lo largo del tronco como consecuencia de golpes posiblemente causados por vehículos altos al aparcar.

Se observa el duramen agrietado a varias alturas, esto debilita la estructura de tal manera que en presencia de vientos puede hacer caer el árbol, por rotura de su tronco sobre una zona de paso de peatones, el aparcamiento de vehículos o la calzada.

El estado fisiológico es medio, presenta inclinación en el tronco, que aunque se encuentra corregida, aumenta las tensiones sobre la madera agrietada haciendo que la rotura sea más probable.

Por su situación junto a una zona de paso de peatones, un aparcamiento de vehículos y la calzada y atendiendo a la clasificación de riesgo estudiada en la ficha de Evaluación Básica de Riesgo de arbolado adjunta, se determina que el riesgo del ejemplar en el caso más desfavorable es alto, por lo que no existiendo otras medidas correctoras posibles se recomienda el apeo del mismo.

Se propone el apeo del árbol por su riesgo alto y probable de tronco con posible caída hacia zona de paso de peatones

una zona de aparcamiento de vehículos o la calzada.
