AP-550-17
CAF

FICHA DE APEO DE ARBOLADO VIARIO (AP-550-17) PARTE 2ª

1. **FECHA:** 17 de octubre de 2017
2. **SITUACIÓN:** Avenida Ciudad de Chiva
3. **Distrito:** Este-Alcosa-Torreblanca
4. **ESPECIE:** *Ligustrum japonicum*
5. **P.C. (c.m):**58
6. **ALTURA (m):** 4
7. **ALCORQUE (m):** 1X1
8. **LATITUD DE ACERADO(m):**
9. **LESIONES GRAVES:**

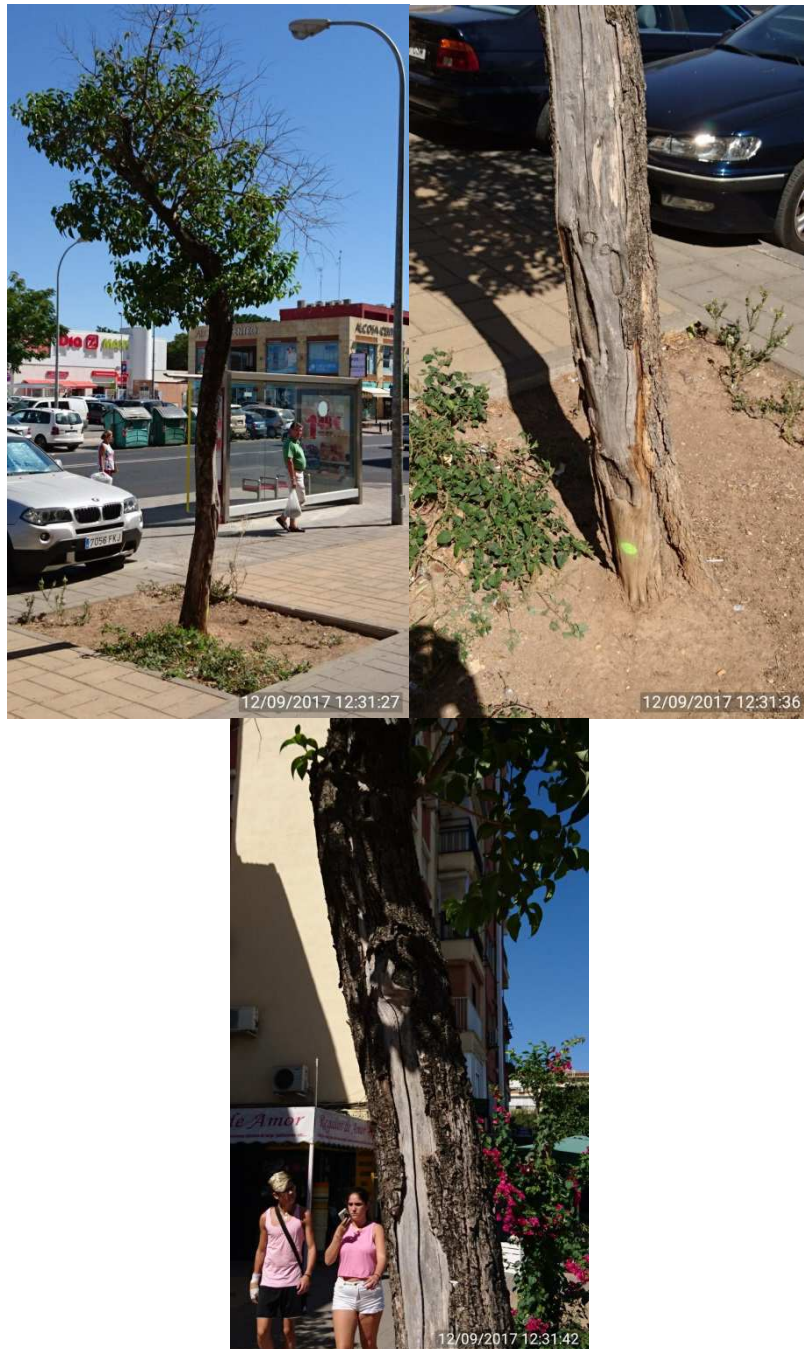
12. FOTOGRAFIAS

Presenta una zona descortezada a lo largo del tronco desde la base, hasta una altura de dos metros.

La madera queda a la vista y el duramen presenta grietas longitudinales.

La estructura se encuentra muy dañada y en presencia de vientos el árbol puede caer sobre una zona de paso de peatones con una parada de autobús, o el aparcamiento de vehículos.

El estado fisiológico es bajo, presenta poco vigor y una copa de tamaño muy pequeño.

Por su situación junto a una zona de paso de peatones con una parada de autobús muy cercana y un aparcamiento de vehículos y atendiendo a la clasificación de riesgo estudiada en la ficha de Evaluación Básica de Riesgo de arbolado adjunta, se determina que el riesgo del ejemplar en el caso más desfavorable es alto, por lo que no existiendo otras medidas correctoras posibles se recomienda el apeo del mismo.

Se propone el apeo del árbol por su riesgo alto y probable de rotura de tronco, con posible caída hacia acerado

, parada de autobús, o zona de aparcamiento de vehículos.
