AP-322-17
CAF

COMUNICADO DE APEO DE ARBOLADO VIARIO (AP-322-17) PARTE 2ª

Formulario de Evaluación Básica de Riesgo de Arbolado

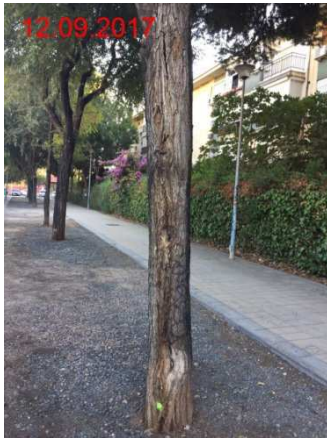
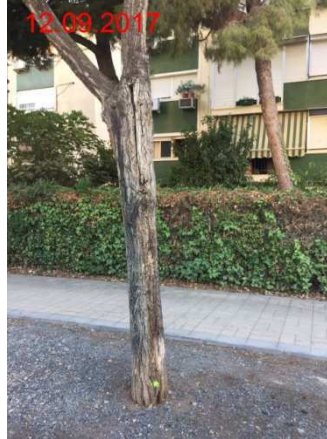
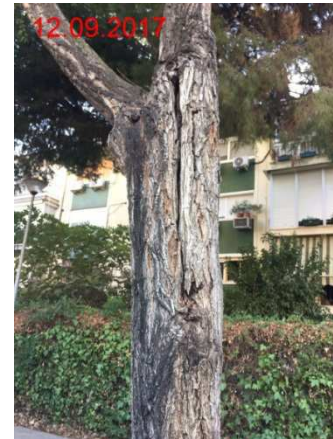
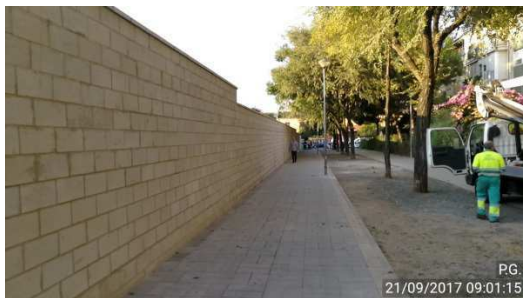
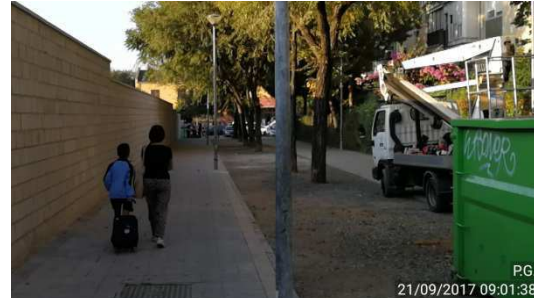
12. FOTOGRAFIAS

Presenta pudriciones de forma longitudinal, desde la base del tronco hasta la inserción con las ramas primarias en la cruz, lo que amenaza su estabilidad si se produjera el efecto de túnel de viento por su ubicación, haciendo que pueda caer su copa al completo o alguno de los 2 brazos principales que tiene.

El ejemplar se encuentra ubicado en un callejón peatonal perimetral al Colegio Lope de Vega, con trasiego de familiares y escolares en las horas de entrada y salida, así como un paso muy frecuente de vecinos para acceder a la Avda. de las ONG's.

El estado fisiológico es bueno, presentando una masa foliar abundante. Este hecho provoca que las tensiones en el tronco puedan ser mayores, haciendo que la caída sea más probable.

Por su situación en las inmediaciones de varios colegios, por el hecho de ser un callejón peatonal muy transitado por escolares y vecinos y atendiendo a la clasificación de riesgo estudiada en la ficha de Evaluación Básica de Riesgo de arbolado adjunta, se determina que el riesgo del ejemplar, en el caso más desfavorable es alto, por lo que no existiendo otras medidas correctoras posibles, se recomienda el apeo del mismo.

Propuestas y/o consejos: Se procede al apeo, por las consecuencias graves que podría tener el mantener este ejemplar en las

condiciones existentes y más en el período de otoño-invierno en el que nos encontraremos en poco tiempo, con muchísimas probabilidades de lluvias

y fuertes vientos.
