“ÚNICO.- Autorizar el apeo de un ejemplar de Melia azedarach situado en un parterre en el boulevard del Canal de los Presos situado en la calle Marinaleda (ap-321-16) ID:15608.LESIONES GRAVES: El ejemplar presenta una grieta vertical desde la cruz que atraviesa el tronco. Esta lesión pone en peligro la estabilidad del árbol, pudiendo provocar la caída de la copa sobre la vía.ESTADO GENERAL: El estado fisiológico es débil. Las lesiones de árbol debilitan la estructura de este, poniendo en peligro su estabilidad.OBSERVACIONES: El árbol se encuentra en un parterre dentro del boulevard del Canal de los Presos en el lado de la calle Marinaleda. Por el peligro que presenta el ejemplar debido a sus lesiones, a su posición, y atendiendo a la clasificación de riesgo estudiada en la ficha de Evaluación Básica de Riesgo de Arbolado adjunta, se determina que el riesgo del ejemplar en el caso más desfavorable es alto, por lo que no existiendo otras medidas correctoras posibles se recomienda el apeo del mismo.”

FICHA DE APEO DE ARBOLADO VIARIO (AP-321-16) PARTE 2ª

Formulario de Evaluación Básica de Riesgo de Arbolado

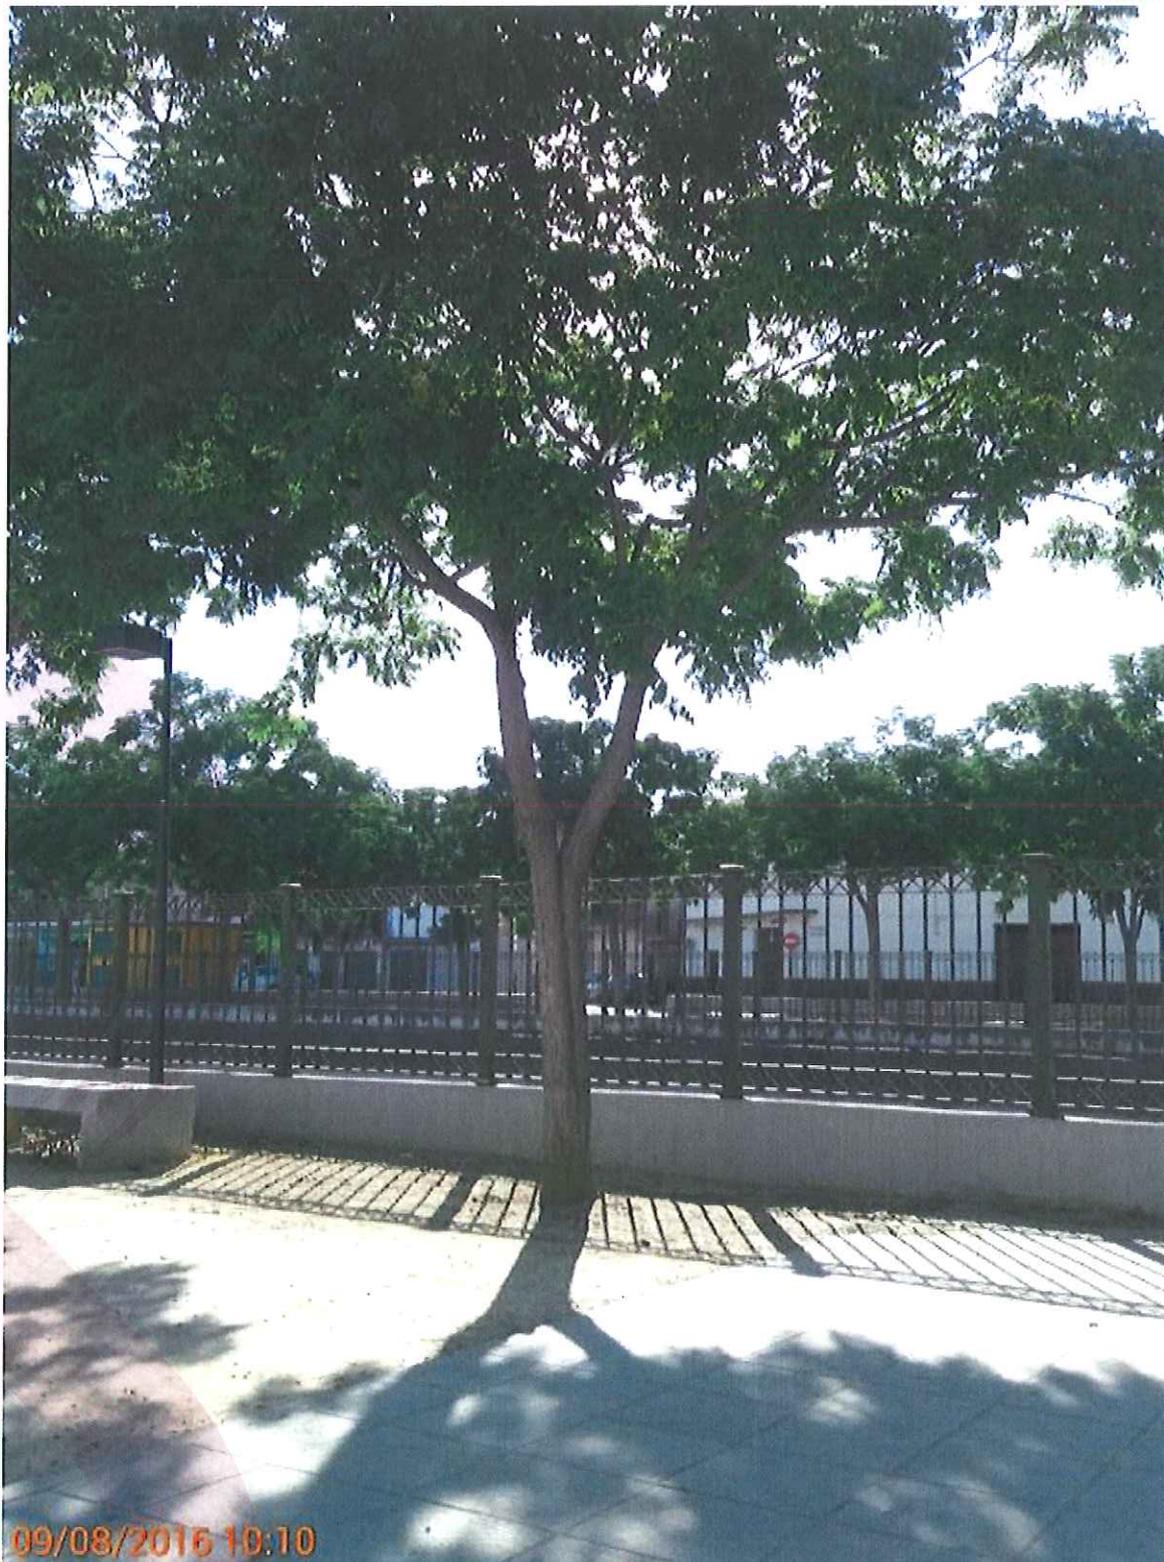
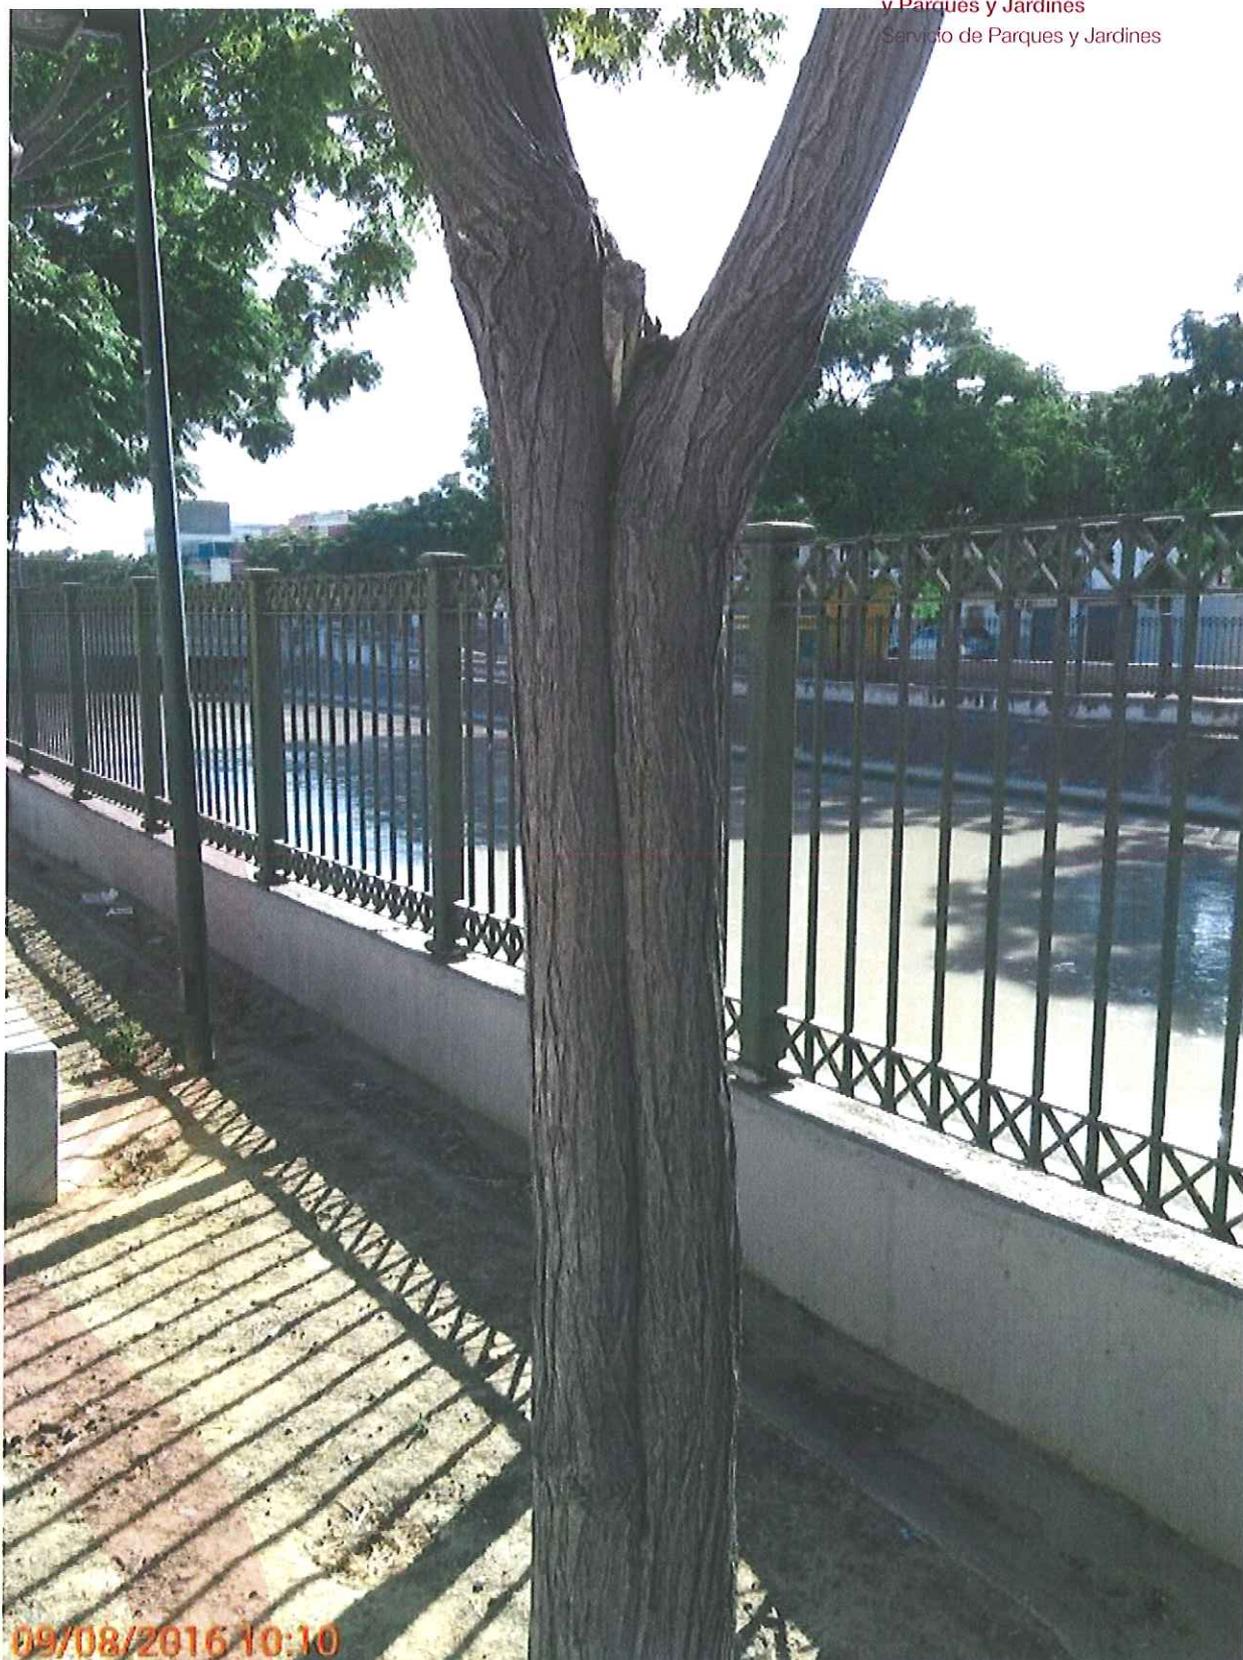
12. FOTOGRAFÍAS:

El ejemplar presenta una grieta vertical desde la cruz que atraviesa el tronco. Esta lesión pone en peligro la estabilidad del árbol, pudiendo provocar la caída de la copa sobre la vía.

El estado fisiológico es débil. Las lesiones de árbol debilitan la estructura de este, poniendo en peligro su estabilidad.

El árbol se encuentra en un parterre dentro del boulevard del Canal de los Presos en el lado de la calle Marinaleda. Por el peligro que presenta el ejemplar debido a sus lesiones, a su posición, y atendiendo a la clasificación de riesgo estudiada en la ficha de Evaluación Básica de Riesgo de Arbolado adjunta, se determina que el riesgo del ejemplar en el caso más desfavorable es alto, por lo que no existiendo otras medidas correctoras posibles se recomienda el apeo del mismo.

Propuestas y/o consejos Se propone el apeo del ejemplar por el riesgo de caída de ramas de gran tamaño.
