AP-280-17  
MSB

**"ÚNICO.-** Autorizar el apeo de un ejemplar de **Robinia (Robinia pseudoacacia)** con id nº 303, situado en la Calle Ramírez de Bustamante (AP-280-2017). **LESIONES GRAVES:** El árbol presenta como consecuencia de las podas realizadas a lo largo del tiempo, para separarlo de la línea eléctrica, una copa reducida en tamaño y descompensada. La estructura, al haber sido eliminadas parcialmente las ramas, no responde a la formación propia de esta especie, haciendo que la copa tenga un desarrollo vegetativo mucho menor del que se esperaría para un árbol de esta edad y perímetro. **ESTADO GENERAL:** El estado fisiológico asociado al vigor es medio, presentando una copa con vegetación uniforme pero desequilibrada. Dada la cercanía a la línea eléctrica de media tensión y las podas que se hacen necesarias periódicamente para minimizar el riesgo de contacto eléctrico, se espera que en un futuro el desarrollo vegetativo del ejemplar se vea continuamente mermado. **OBSERVACIONES:** Por su situación en las cercanías de una línea eléctrica y teniendo en cuenta que el desarrollo vegetativo de este ejemplar no es uniforme, y que el trasplante no es una opción válida si atendemos

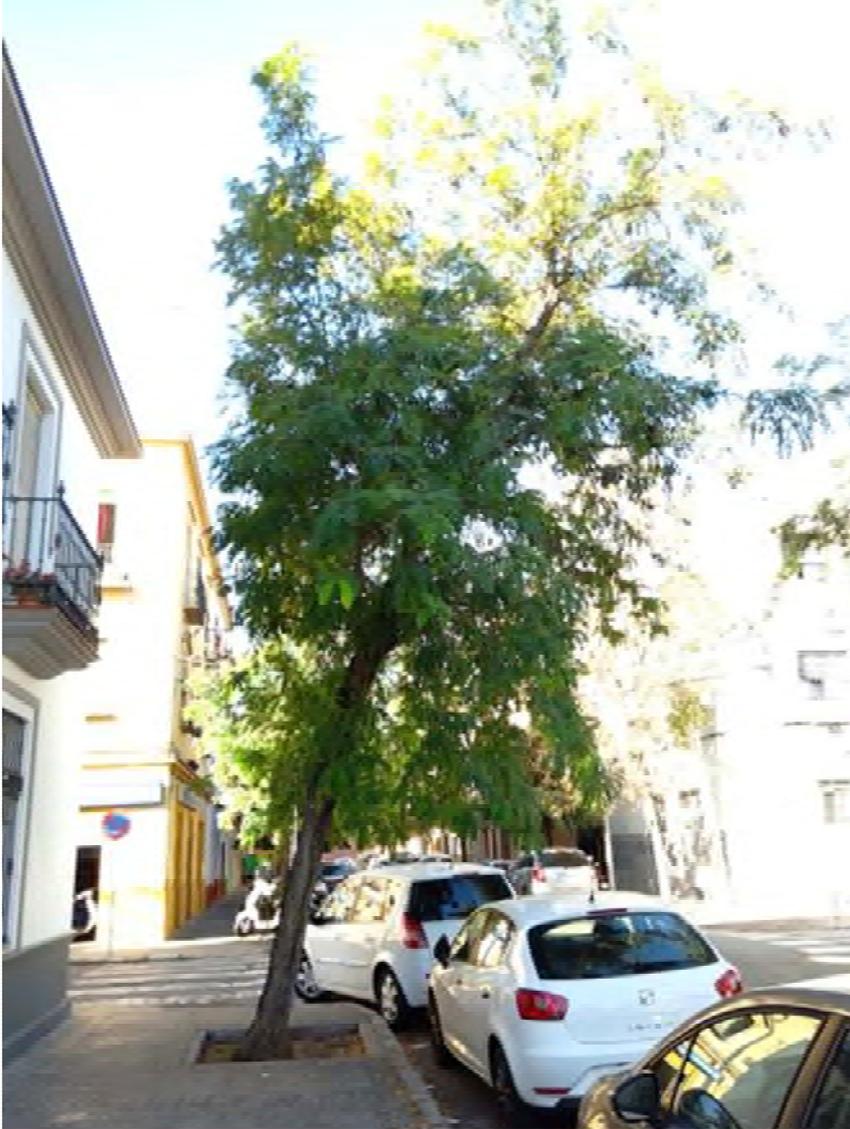
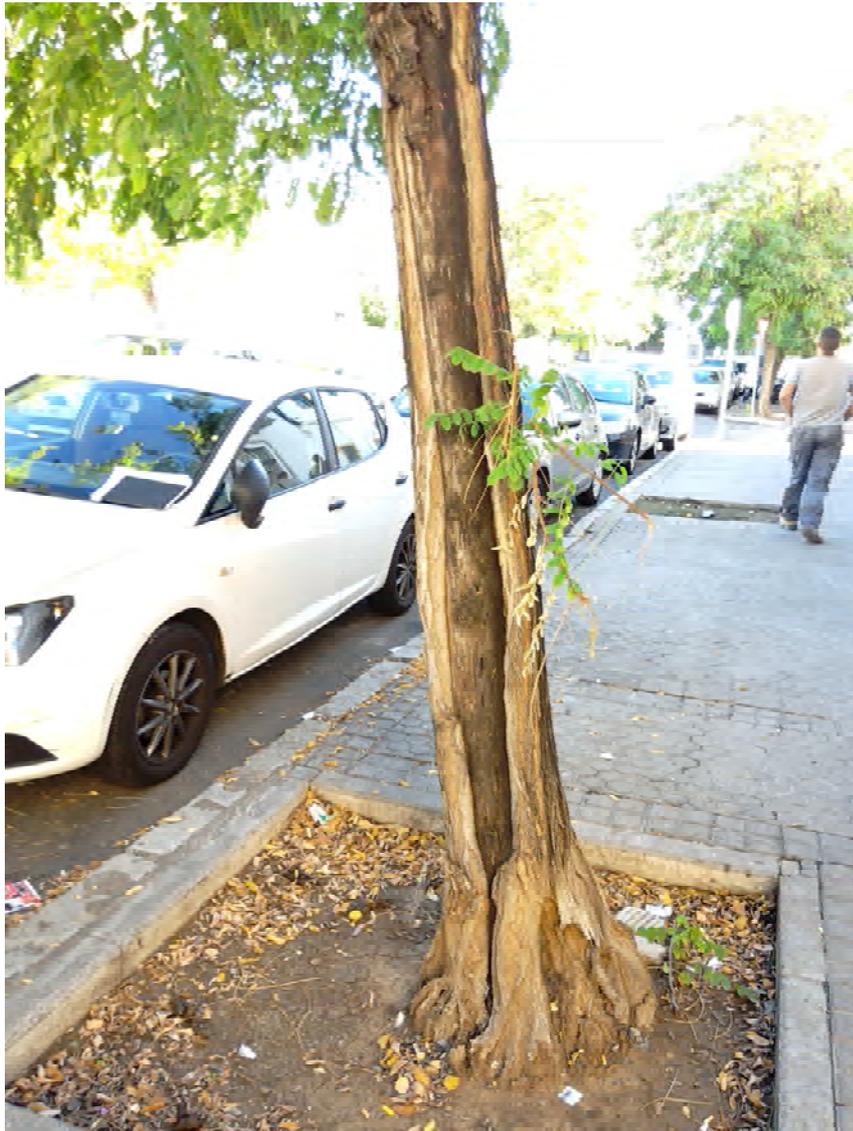
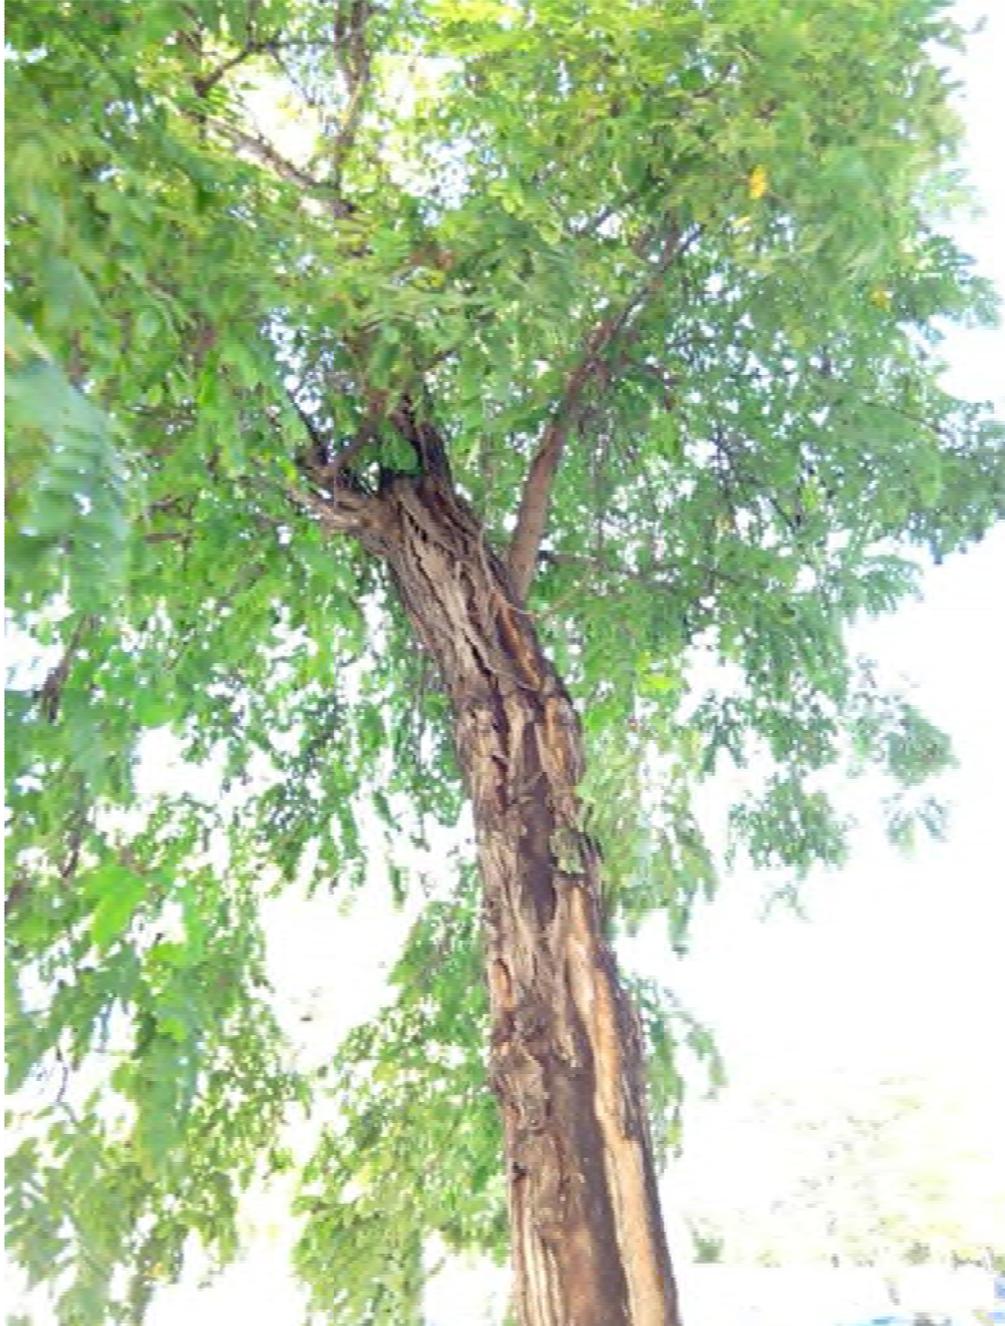
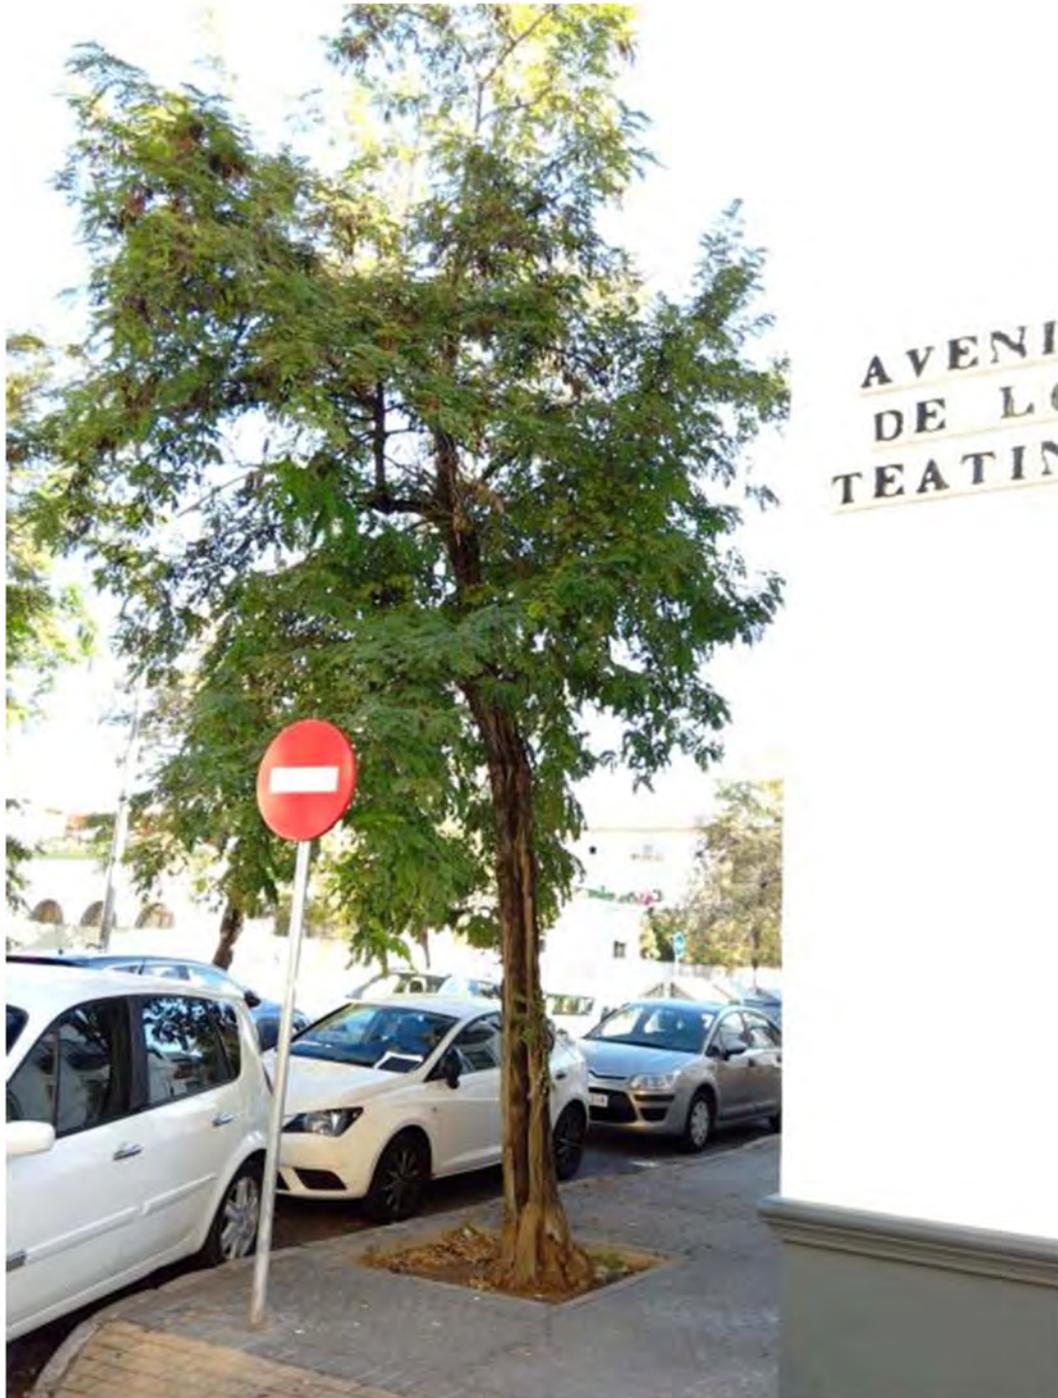
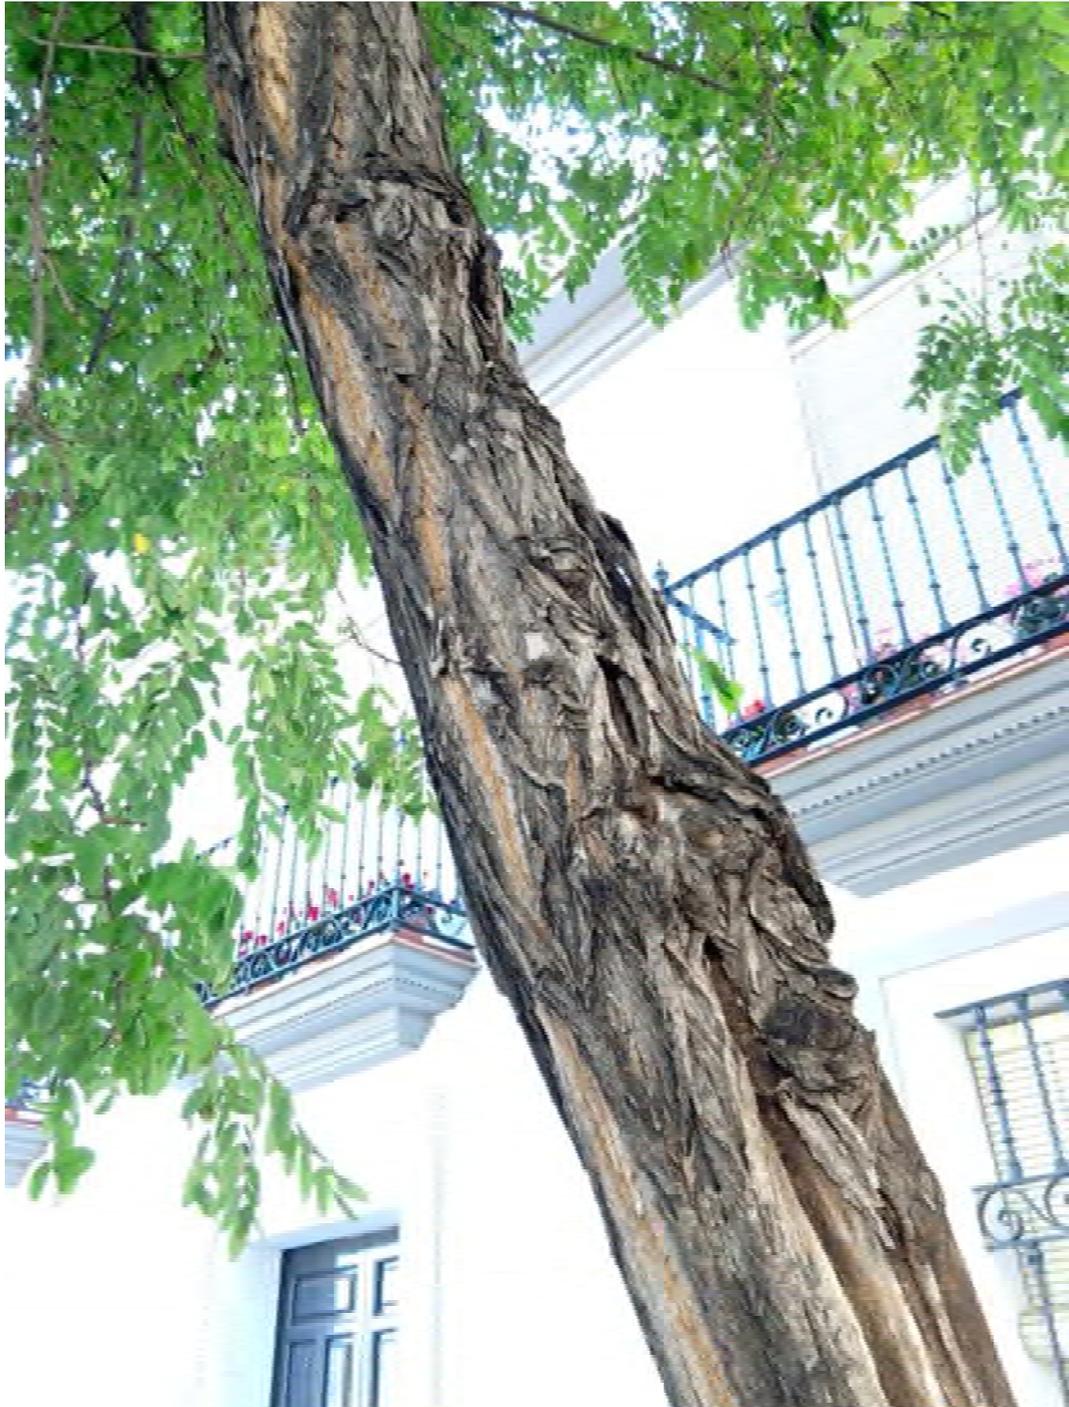
9. **FOTOGRAFÍAS:**

4. **P.C. (c.m):** 78 cm   **ALTURA (m):** 8   **ALCORQUE (m):** cuadrado 90x90cm
5. **LATITUD DE ACERADO:**     3 metros
6. **LESIONES GRAVES:** Se trata de un árbol con importante deterioro de la corteza y la albura a lo largo de todo el tronco, apreciamos huecos y pudrición en tronco y ramas. La inclinación pronunciada del tronco agrava la situación de inestabilidad del ejemplar. También presenta caída de ramas por rotura.

7. **ESTADO GENERAL:** Su estado general es inestable
8. **OBSERVACIONES:** En este ejemplar se observa un progresivo deterioro del tronco que aparece abierto desde la cruz hasta la base por ambas caras, con síntomas de pudrición y ataque de termitas, sufre una inclinación pronunciada hacia la calzada y rotura de ramas secas.
