Expediente 1/2017

AP-249-17
MSB

FICHA DE APEO DE ARBOLADO VIARIO (AP-249-17) PARTE 2ª

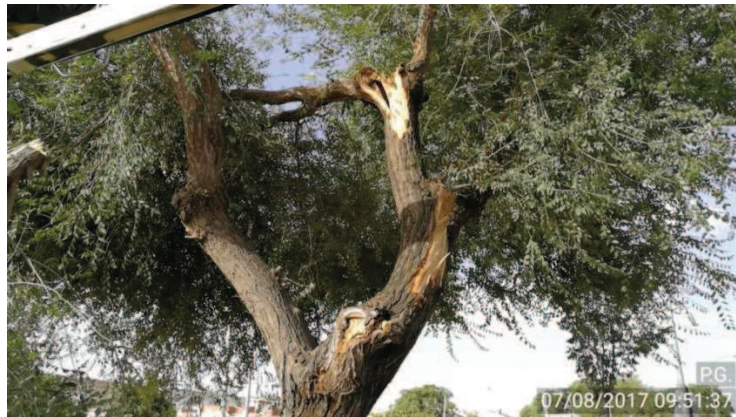
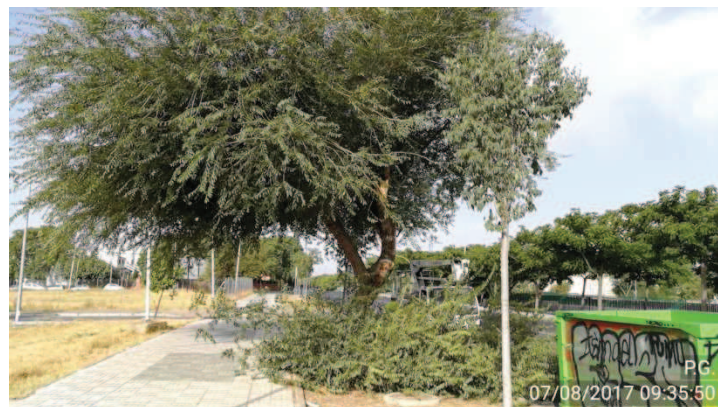
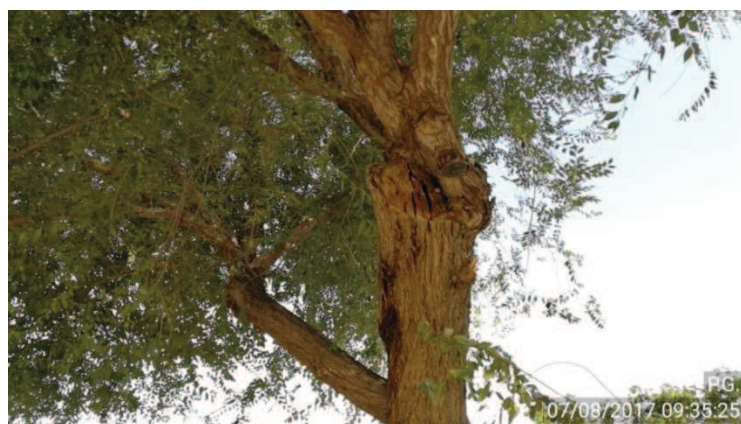
12. ANEXO FOTOGRAFICO:

Ante el desgaje de una de las ramas primarias que se produce en un día de viento, observamos que tiene una pudrición en una de las dos ramas primarias que quedan, y que antes no era visible por el follaje.

Esta pudrición hace necesaria la eliminación de esta segunda rama por el peligro de caída inminente que presenta, al eliminarla hemos dejado al árbol con tan solo un tercio de su copa sana, y descompensado.

El estado fisiológico es alto, presenta buen vigor en todo el ejemplar, con lo que la carga y por tanto las tensiones son importantes, los desgajes y roturas por zonas de pudrición son muy probables por lo que se ha procedido a la eliminación de ramas débiles quedando tan solo una que deja descompensado el ejemplar.

El árbol presenta, debido a la descompensación por la pérdida de las dos ramas primarias, riesgo inminente de caída. Por su situación junto a un acerado, se determina en la ficha de Evaluación Básica de Riesgo de arbolado adjunta, que el riesgo en el caso más desfavorable es alto, por lo que no existiendo otras medidas correctoras posibles se ejecuta el apeo del mismo.

Por esta descompensación hemos procedido al apeo del ejemplar ya que presentaba riesgo de caída inminente.

Propuestas y/o consejos Se realiza el apeo del árbol por su riesgo alto y probable de caída hacia el acerado a causa de la descompensación al eliminar dos tercios de su copa por peligro de caída y desgaje.
