Expediente 1/2017

AP-250-17
MSB

FICHA DE APEO DE ARBOLADO VIARIO (AP-250-17) PARTE 2ª

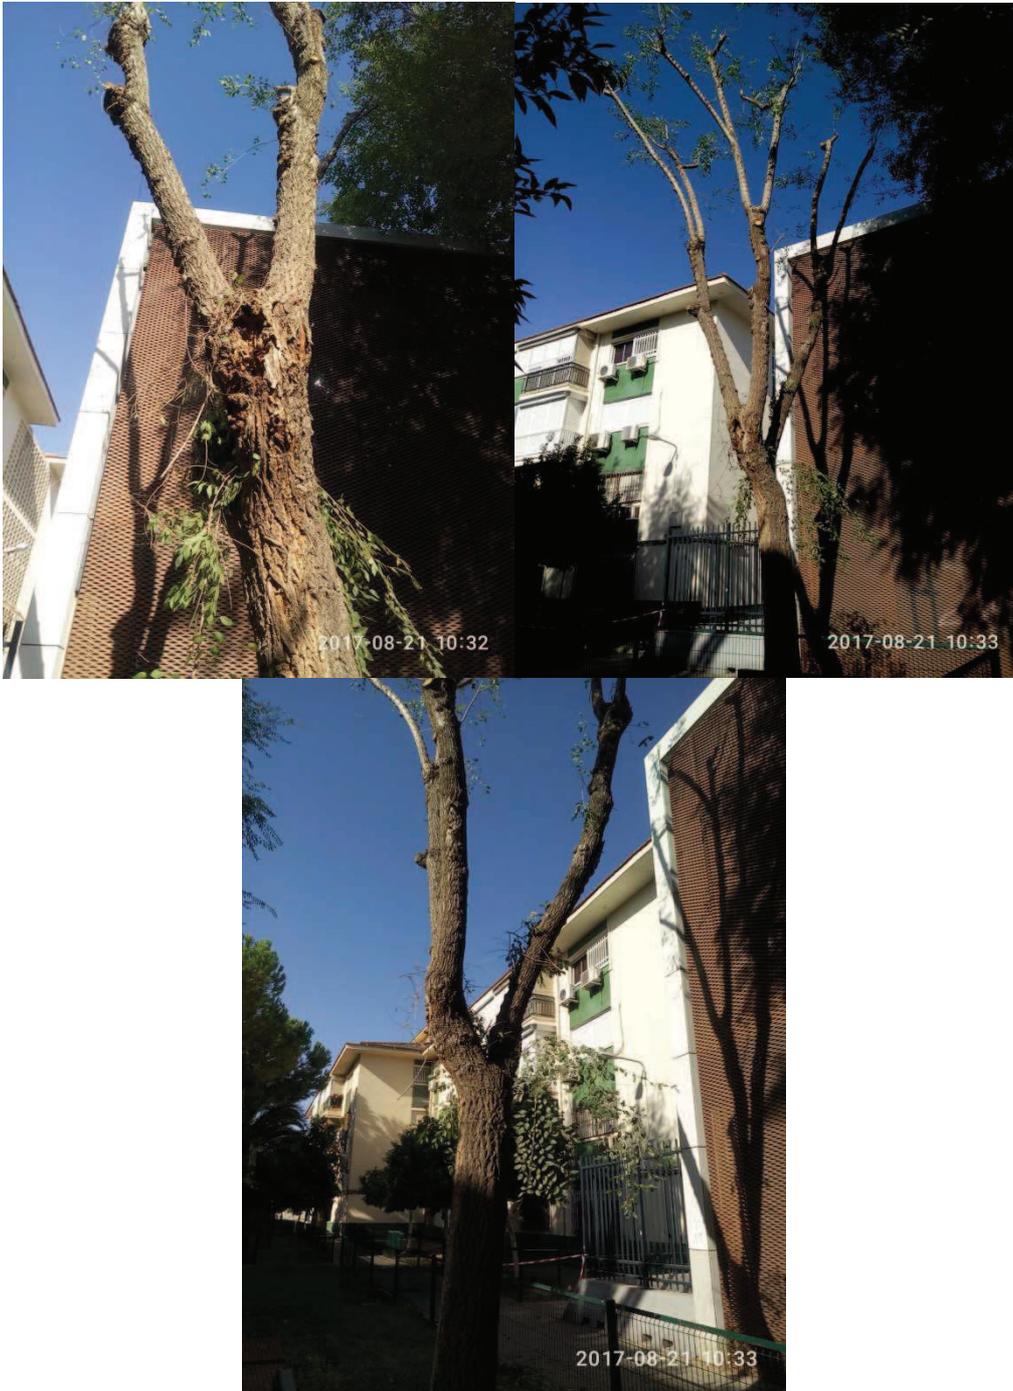
12. ANEXO FOTOGRAFICO:

Presenta una pudrición de gran tamaño en la base de dos, de las tres ramas primarias que forman la copa, esta afecta el punto de unión de estas ramas primarias, debido a la cercanía con una fachada de un edificio son muy largas y forman palancas en las que el peso recae sobre la pudrición.

Aunque sería posible cortar por debajo del punto de la pudrición, eliminaríamos dos tercios de copa, y el tercio restante quedaría descompensado ya que su orientación es hacia la fachada del edificio y haciendo que la estabilidad se vea comprometida.

El estado fisiológico es medio, presenta vigor medio en todo el ejemplar sobre todo en las partes más altas donde se encuentra más soleado, esto aumenta la carga y por tanto las tensiones en la zona de la pudrición, haciendo que en presencia de vientos sea inminente su caída.

El árbol presenta, debido a la pudrición, riesgo inminente de caída de la copa. Por su situación junto a un acerado de una zona peatonal, se determina en la ficha de Evaluación Básica de Riesgo de arbolado adjunta que el riesgo es en el caso más desfavorable es alto, por lo que no existiendo otras medidas correctoras posibles se ejecuta el apeo del mismo.

Propuestas y/o consejos Se realiza el apeo del árbol por su riesgo alto y probable de caída hacia el acerado de la calle peatonal, a causa de los daños en la zona de union de las ramas primarias con el tronco.
