“ÚNICO.- Autorizar el apeo de un ejemplar de Acer (Acer negundo) situado en un parterre ajardinado de la Avenida de la Aeronáutica (ap-252-17) id 2978. **LESIONES GRAVES:** Presenta una oquedad de una longitud de 120 centímetros en el tronco, casi desde su base con madera vista, el duramen se encuentra agrietado y con presencia de termitas. La estructura del tronco está muy dañada desde su base, con lo que en presencia de vientos el tronco puede fracturar haciendo que la caída sea inminente. **ESTADO GENERAL:** El estado fisiológico es medio, la densidad de masa foliar es uniforme por lo que el peso y el tamaño de la copa aumenta las tensiones sobre el tronco y el sistema radicular haciendo que se pueda dar una rotura en la parte baja del tronco o el cuello. **OBSERVACIONES:** Por su situación en las inmediaciones de un acerado junto a comercios y viviendas y atendiendo a la clasificación de riesgo estudiada en la ficha de Evaluación Básica de Riesgo de arbolado adjunta, se determina que el riesgo del ejemplar en el caso más desfavorable es alto, por lo que no existiendo otras medidas correctoras posibles se recomienda el apeo del mismo.”

FICHA DE APEO DE ARBOLADO VIARIO (AP-252-1

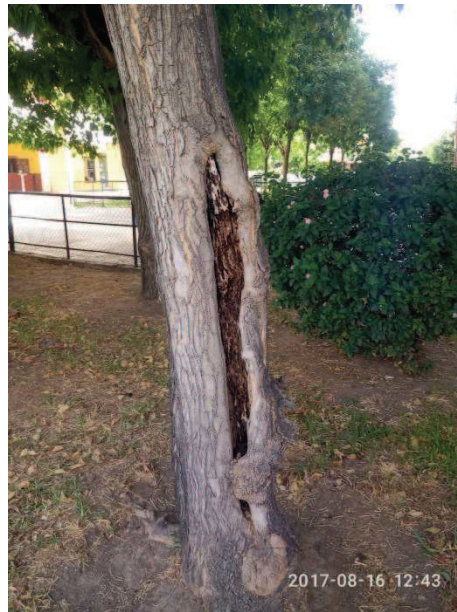
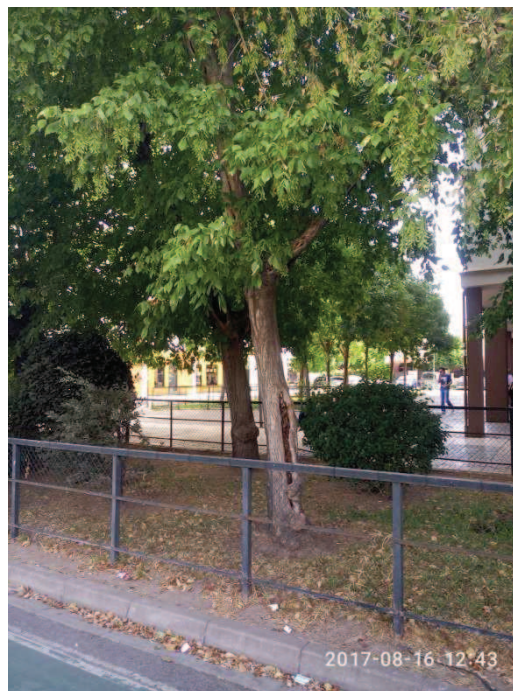
12. FOTOGRAFIAS

Presenta una oquedad de una longitud de 120 centímetros en el tronco, casi desde su base con madera vista, el duramen se encuentra agrietado y con presencia de termitas. La estructura del tronco está muy dañada desde su base, con lo que en presencia de vientos el tronco puede fracturar haciendo que la caída sea inminente.

El estado fisiológico es medio, la densidad de masa foliar es uniforme por lo que el peso y tamaño de la copa aumenta las tensiones sobre el tronco y el sistema radicular haciendo que se pueda dar una rotura en la parte baja del tronco o el cuello.

Por su situación en las inmediaciones de un acerado junto a comercios y viviendas y atendiendo a la clasificación de riesgo estudiada en la ficha de Evaluación Básica de Riesgo de arbolado adjunta, se determina que el riesgo del ejemplar en el caso más desfavorable es alto, por lo que no existiendo otras medidas correctoras posibles se recomienda el apeo del mismo.
