Expediente 295/2017

AP-307-17
mm

FICHA DE APEO DE ARBOLADO VIARIO (AP-307-17) PARTE 2ª

1. **FECHA:** 13 de septiembre de 2017
2. **SITUACIÓN:** Calle Ildelfonso Marañón Lavín
3. **Distrito:** Este-Alcosa-Torreblanca
4. **ESPECIE:** Acer negundo
5. **P.C. (c.m):** 87
6. **ALTURA (m):** 5
7. **ALCORQUE (m):** 1x1
8. **LATITUD DE ACERADO(m):** 10
9. **LESIONES GRAVES:**

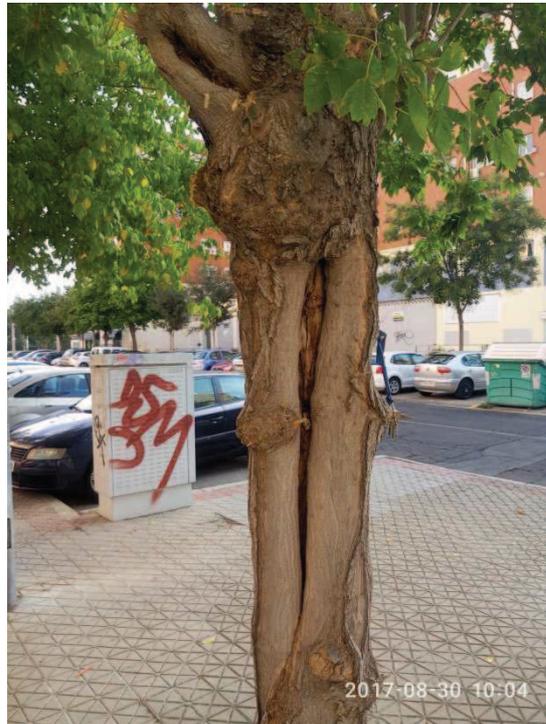
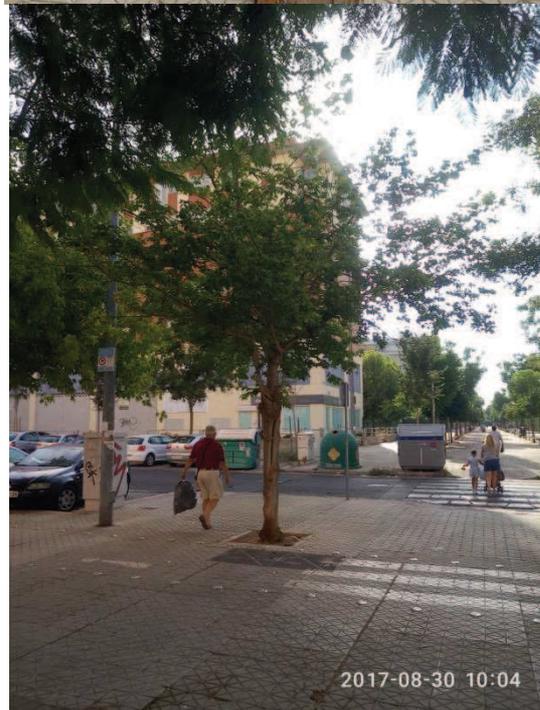
12. FOTOGRAFIAS

Presenta dos oquedades con unas longitudes de 90 y 140 centímetros en el tronco desde la cruz hasta casi su base.

El duramen se encuentra agrietado y la estructura del tronco está muy dañada, con lo que en presencia de vientos el tronco puede fracturar haciendo que caiga casi entero desde su base.

El estado fisiológico es medio, la densidad de masa foliar es uniforme por lo que el peso y tamaño de la copa aumenta las tensiones sobre el tronco.

Por su situación en las inmediaciones de una guardería, un paso peatonal y una zona de aparcamiento de vehículos y atendiendo a la clasificación de riesgo estudiada en la ficha de Evaluación Básica de Riesgo de arbolado adjunta, se determina que el riesgo del ejemplar en el caso más desfavorable es alto, por lo que no existiendo otras medidas correctoras posibles se recomienda el apeo del mismo.

Propuestas y/o consejos Se propone el apeo del árbol por su riesgo alto y probable de caída hacia el acerado
 o la zona de aparcamiento, a causa del debilitamiento causado por una pudrición en el tronco.
