Expediente: 303/2017

AP-314-17
MSB

FICHA DE APEO DE ARBOLADO VIARIO (AP-314-17) PARTE 2ª

Cliente: Ayuntamiento de Sevilla. Servicio de Parques y Jardines. Fecha: 15-9-2017 Hora: 13:00
 Dirección/localización árbol: Calle Japón ID. Árbol: 257 Hoja 1 de 2
 Especie de árbol: Ulmus pumila Perímetro: 70 Altura (m): 8 Proyección copa diám. (m): 6
 Asesor: UTE BSA ZONA VERDE Periodo de tiempo: 30 Herramientas utilizadas: Cámara Fotográfica, flexómetro, Arbomap

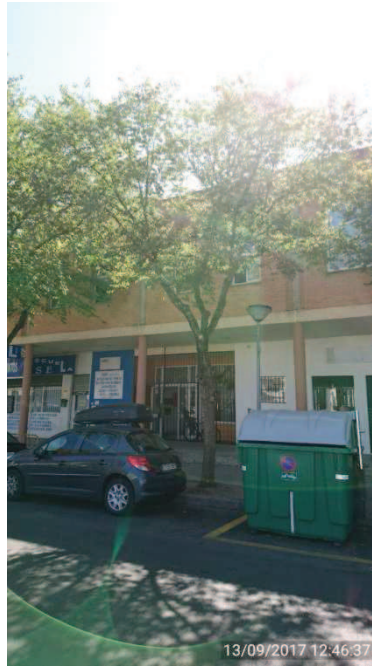
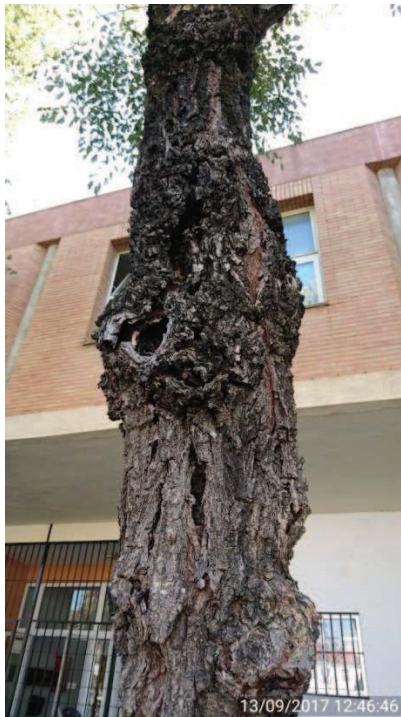
12. FOTOGRAFIAS

Presenta una pudrición situada en el tronco, iniciada en un antiguo corte de poda de gran diámetro, situado bajo la cruz que hace que el tronco se encuentre muy debilitado en una zona de carga que en presencia de vientos puede romper haciendo caer la copa entera y un metro de tronco.

El estado fisiológico es bueno, la densidad de masa foliar es uniforme por lo que el peso y tamaño de la copa aumenta las tensiones sobre la cruz y la zona inferior haciendo más probable la rotura.

Por su situación en las inmediaciones de una zona comercial, de aparcamiento y de tránsito y atendiendo a la clasificación de riesgo estudiada en la ficha de Evaluación Básica de Riesgo de arbolado adjunta, se determina que el riesgo del ejemplar en el caso más desfavorable es alto, por lo que no existiendo otras medidas correctoras posibles se recomienda el apeo del mismo.
