Expediente 305/2017

AP-317-17

FICHA DE APEO DE ARBOLADO VIARIO (AP-317-17) PARTE 2ª

Formulario de Evaluación Básica de Riesgo de Arbolado

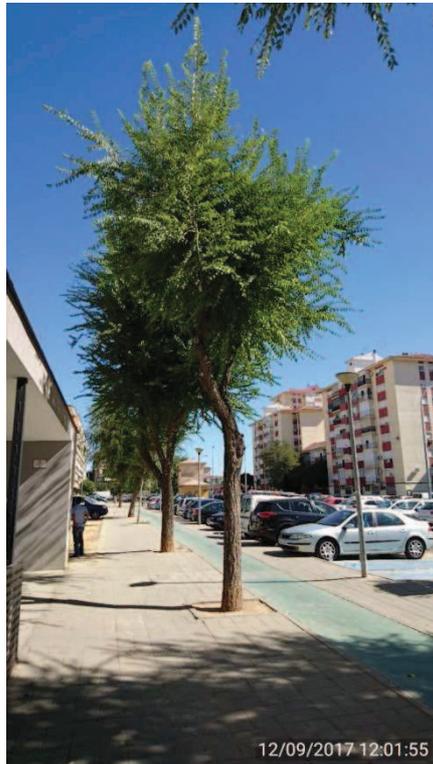
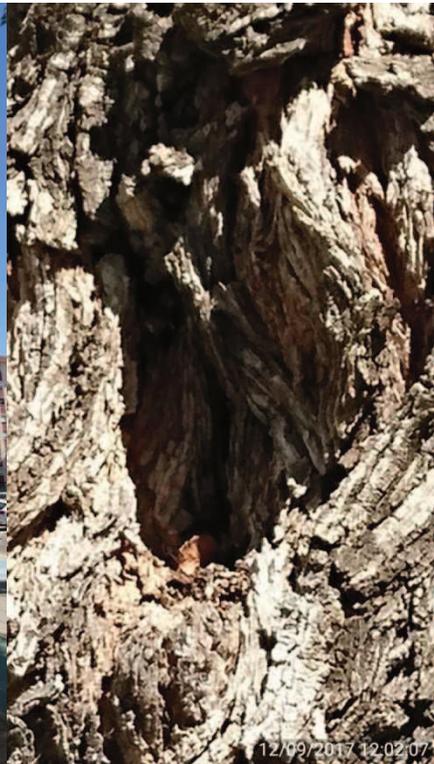
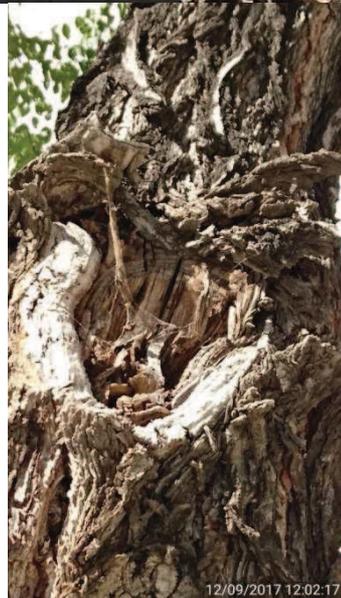
12. FOTOGRAFIAS

Presenta dos pudriciones en el tronco en dos caras situadas bajo la cruz. Ambas amenazan la estabilidad del ejemplar haciendo que, en presencia de vientos, pueda caer la copa entera

El árbol se encuentra en la puerta de un instituto de formación profesional y cercano a él, en la zona de caída, se encuentra el carril bici, una zona de aparcamiento y la calzada.

El estado fisiológico es bueno, por lo que presenta una masa foliar abundante, este hecho provoca que las tensiones en el tronco puedan ser mayores, haciendo que la caída sea más probable.

Por su situación en las inmediaciones de un instituto, el carril bici, una zona de aparcamiento y la calzada y atendiendo a la clasificación de riesgo estudiada en la ficha de Evaluación Básica de Riesgo de arbolado adjunta, se determina que el riesgo del ejemplar, en el caso más desfavorable es alto, por lo que no existiendo otras medidas correctoras posibles, se recomienda el apeo del mismo.
