Expediente 311/2017

AP-392-17
mm

FICHA DE APEO DE ARBOLADO VIARIO (AP-392-17) PARTE 2ª

1. **FECHA:** 25 de septiembre de 2017
2. **SITUACIÓN:** Plaza de Gomila
3. **Distrito:** Este-Alcosa-Torreblanca
4. **ESPECIE:** Ulmus pumila
5. **P.C. (c.m):**113
6. **ALTURA (m):** 10
7. **ALCORQUE (m):** 1X1
8. **LATITUD DE ACERADO(m):** 1
9. **LESIONES GRAVES:**

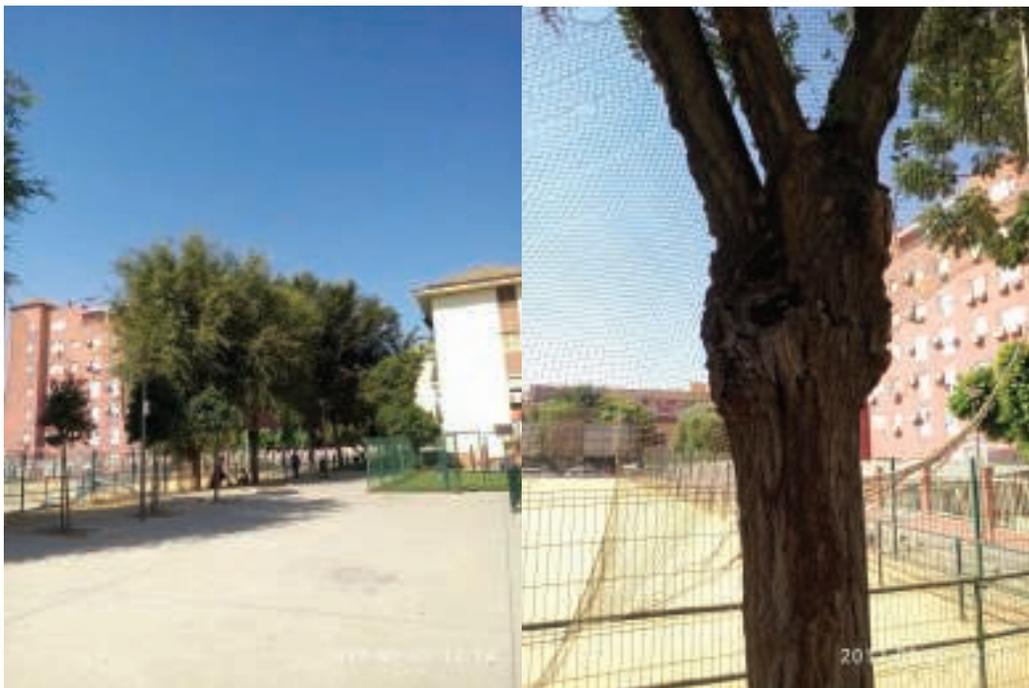
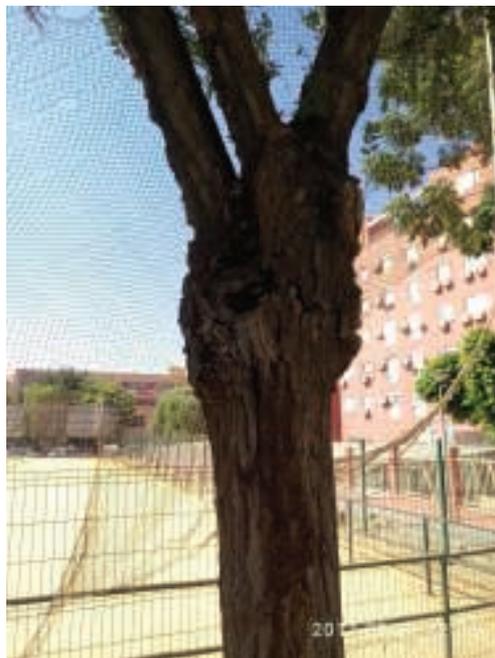
12. FOTOGRAFIAS

Presenta una pudrición activa bajo la zona de la cruz con una profundidad de 30 centímetros, que se interna hacía en suelo.

Esta zona hueca debilita de tal manera la estructura del tronco, que en presencia de vientos hace muy probable la rotura, pudiendo caer la copa entera.

La posible caída de la copa puede producirse hacia una zona de juegos infantiles muy frecuentada por un lado, o hacia un campo deportivo por el otro.

El estado fisiológico es bueno, presenta una masa foliar abundante, este hecho provoca que las tensiones sobre la zona de la cruz sean mayores en presencia de vientos, haciendo que la caída sea más probable.

Por su situación junto a una zona de juegos infantiles y un campo deportivo muy frecuentados, y atendiendo a la clasificación de riesgo estudiada en la ficha de Evaluación Básica de Riesgo de arbolado adjunta, se determina que el riesgo del ejemplar en el caso más desfavorable es alto, por lo que no existiendo otras medidas correctoras posibles se recomienda el apeo del mismo.

Propuestas y/o consejos Se propone el apeo del árbol por su riesgo alto y probable de rotura del tronco a la altura de la cruz como consecuencia de las oquedades con pudriciones activas, con posible caída de la copa hacia el acerado cercano a una zona de juegos infantiles o un campo deportivo.
